MAIR060600201522

# 江阴“9·12”“Z”轮与“三无捕鱼船”碰撞 事故调查报告

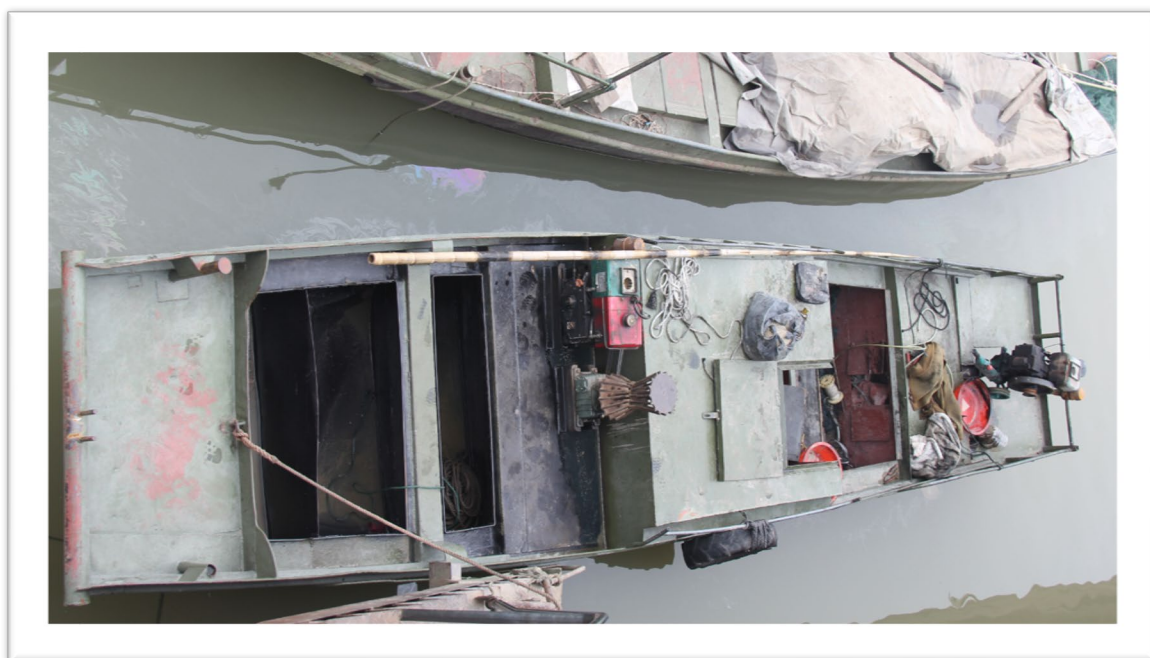
### （二）“三无捕鱼船”

据船主刘某龙陈述，该船为 2003 年从他人手中购得，购买后未办理任何船舶证书，亦未在渔政及公安部门登记。该船船体材料为钢质，船体水下部分为黑色，水上及中舱棚均为草绿色，船长约 8 米，船宽约 1.85 米，型深约 1 米，主机为柴油机，功率约 8 匹，属于机动船。
