# 扬州 “4·6” “W” 轮自备艇与 “H” 轮碰撞 事故调查报告

中华人民共和国扬州海事局

2019 年 5 月

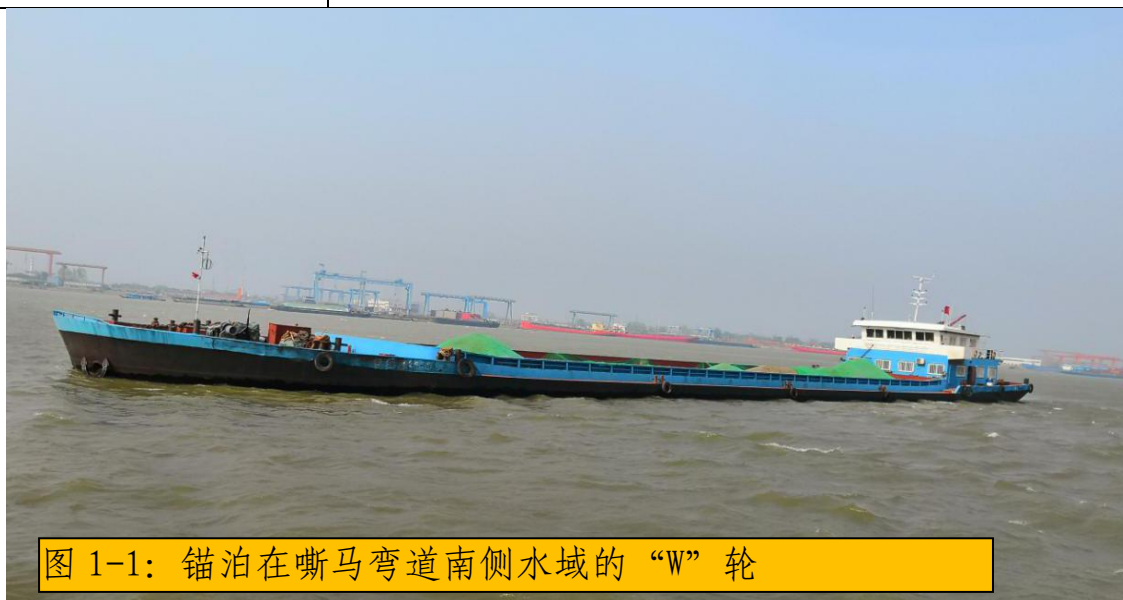
图 1-1：锚泊在嘶马弯道南侧水域的“W”轮

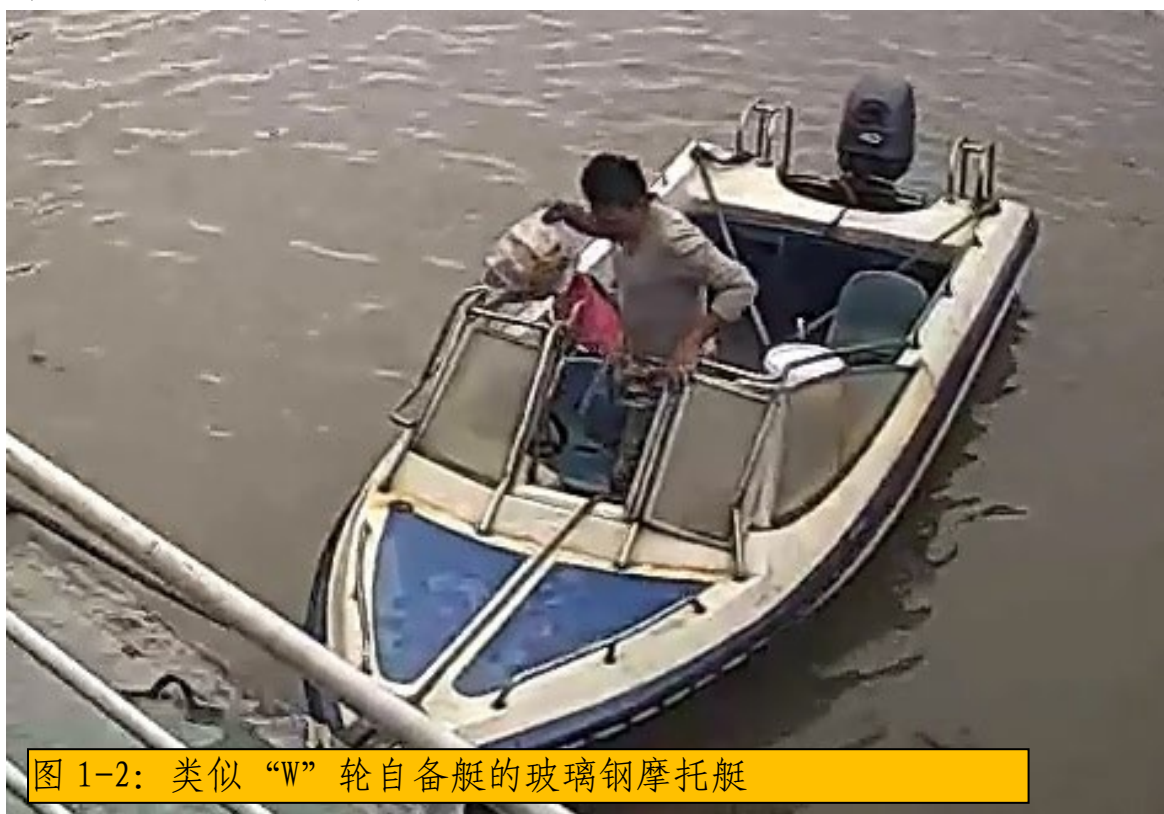
据“W”轮船员李培贤、胡家胜陈述，自备艇为玻璃钢摩托艇，船长约 4.3 米，船宽约 1.2 米，船尾安装 1 台雅马哈 30hp 发动机，开敞式，白蓝相间色外壳，艇上有 4 个座位，1 件救生衣，无 VHF 等助航设备。该自备艇系由张某柱 2013 年在常州从他人手中购得，无船舶证书及相关合格证等。与下图小艇相似。

图 1-2：类似“W”轮自备艇的玻璃钢摩托艇

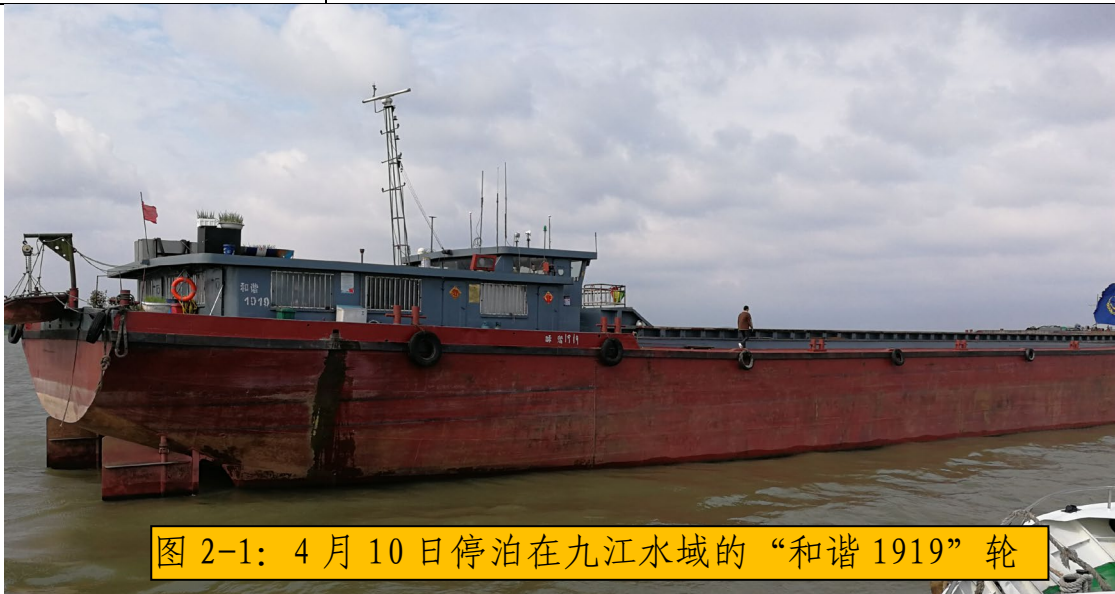
图 2-1：4 月 10 日停泊在九江水域的“和谐 1919”轮

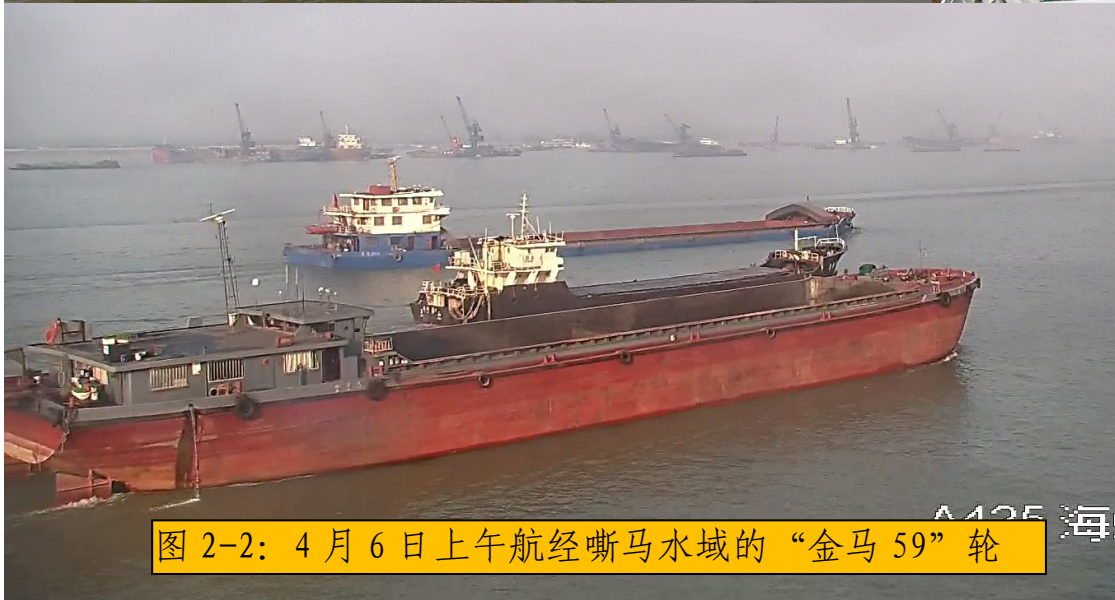
图 2-2：4 月 6 日上午航经嘶马水域的“金马 59”轮

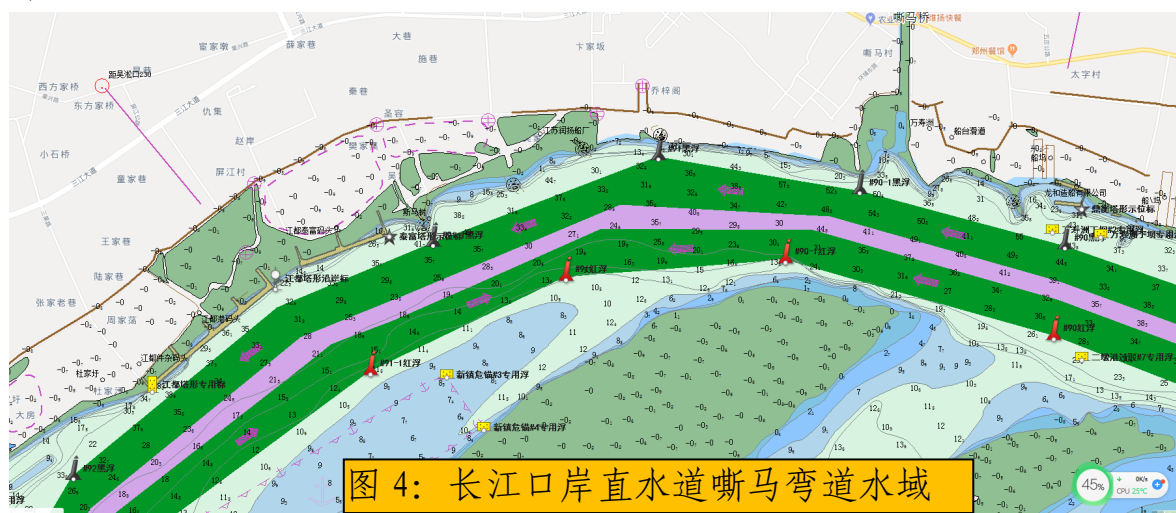
事故水域位于长江口岸直水道嘶马弯道上端，凸向左岸，弯曲率较大。长江#90-1、#91 红浮附近为弯道拐点，水道在此处由西南-东北走向，转为西北-东南走向。如图 4 所示。

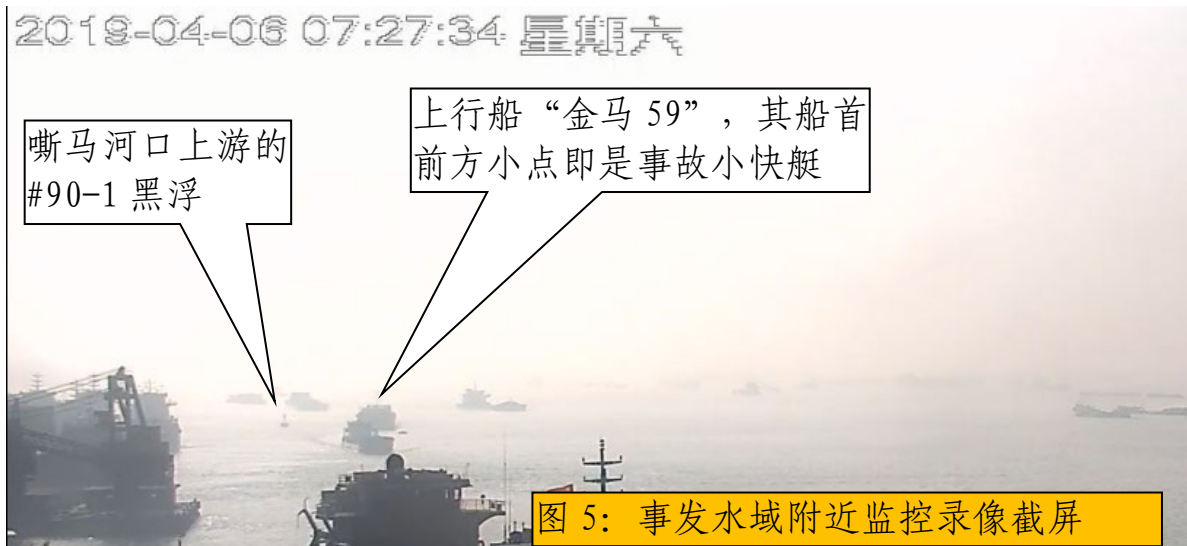
3. 据江都海润船厂 CCTV 监控录像显示：2019 年 4 月 6 日 0727 时许，一艘快艇（“W”轮自备艇）与一艘上行船（前后录像显示该上行船名为“金马 59”轮）发生碰撞。CCTV 监控录像时间与北京标准时间一致。如图 5 所示。

3. 据江都海润船厂 CCTV 监控录像显示：“W”轮自备艇与“H”轮在长江#90-1 黑浮上游约 50 米上水航道内发生碰撞。如图 5 所示。

1. 据“H”轮船长杨某福陈述, “小快艇速度非常快, 我没想到他会停在我的船头, 好像有个影子在我船头左舷。”
2. 根据江都海润船厂 CCTV 监控录像显示: 自备艇由北向南快速横越上水航道过程中, 突然停滞在上行船(“金马 59”轮)船首前方约一二十米处, 随后上行船紧急向右转向避让, 船首左舷与自备艇发生碰撞。

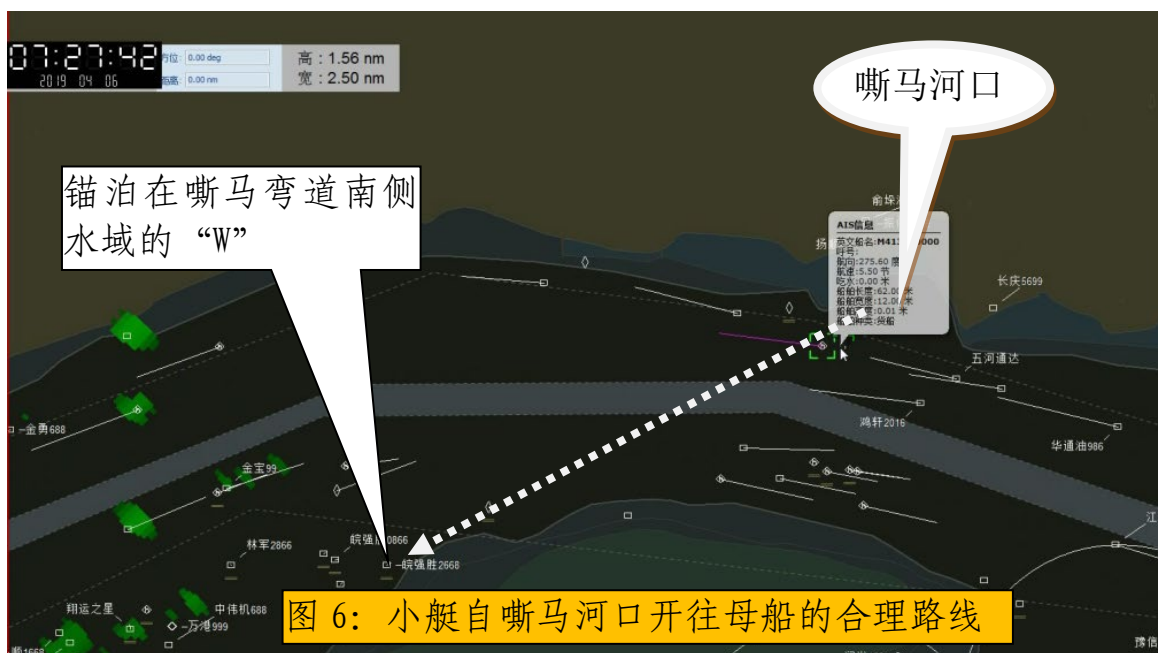
4. 根据镇江 VTS 录像显示：事发时，自备艇的母船“W”轮停泊在嘶马弯道南侧水域。自备艇从嘶马河口开往母船，#90-1 黑浮位于合理的航经路线上。如图 6 所示虚线箭头。

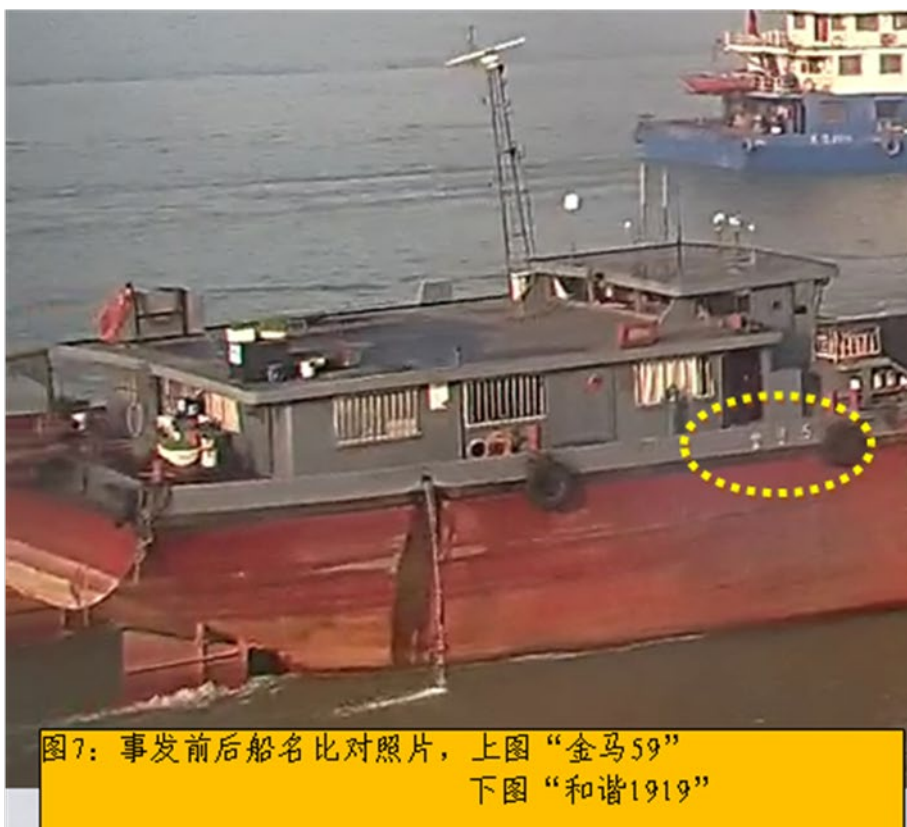
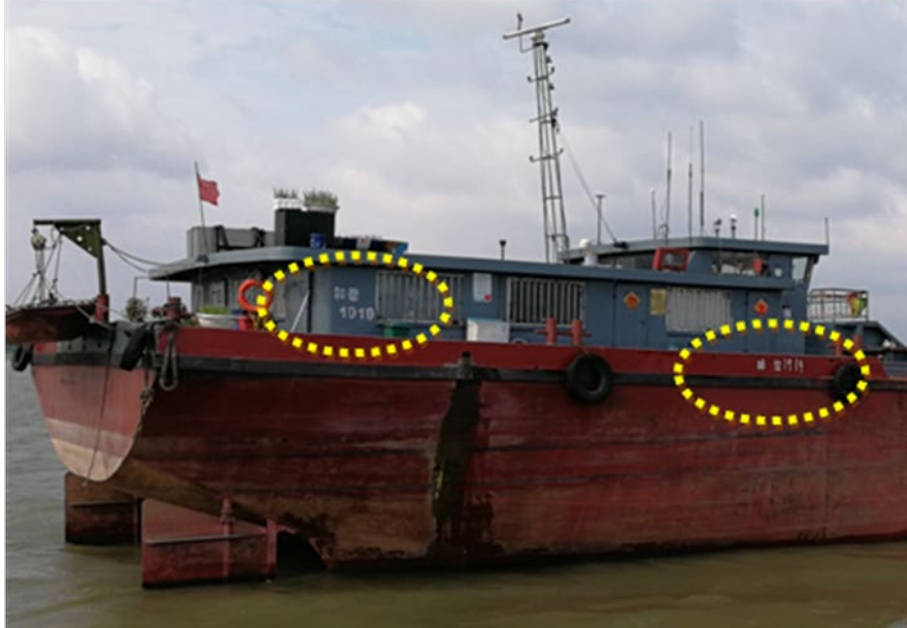
**2. 该轮船员在事发后更改船名。**“H”轮在船人员杨某福、郭某云、秦某强均承认，4月6日事发后至8日航行期间，由杨某福将船首和生活区两舷的原船名“金马59”钢制字铲除，将船名部位的原灰色船帮漆涂刷成红色漆，并自行涂刷成现船名“H”。如图7所示船名对比照片。
