# 泰州“12·31”“Z”轮与“J”轮 碰撞事故调查报告

编制单位：中华人民共和国泰州海事局

编制时间：2018 年 4 月 25 日

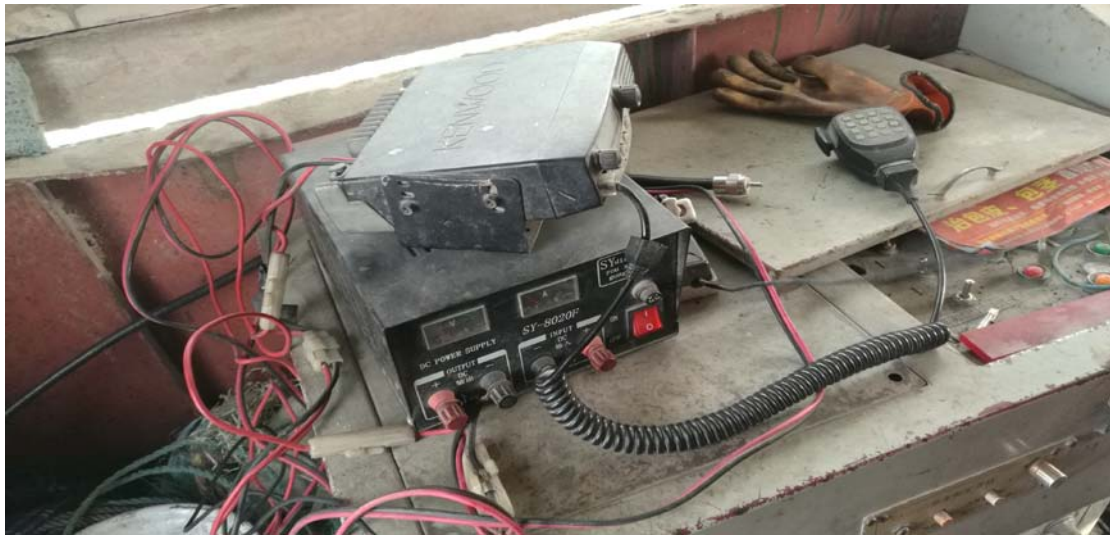
船舶配备 VHF 设备，但该设备不能正常使用；配备了 VITS 设备。

图 1：“Z”轮配备 VHF 设备

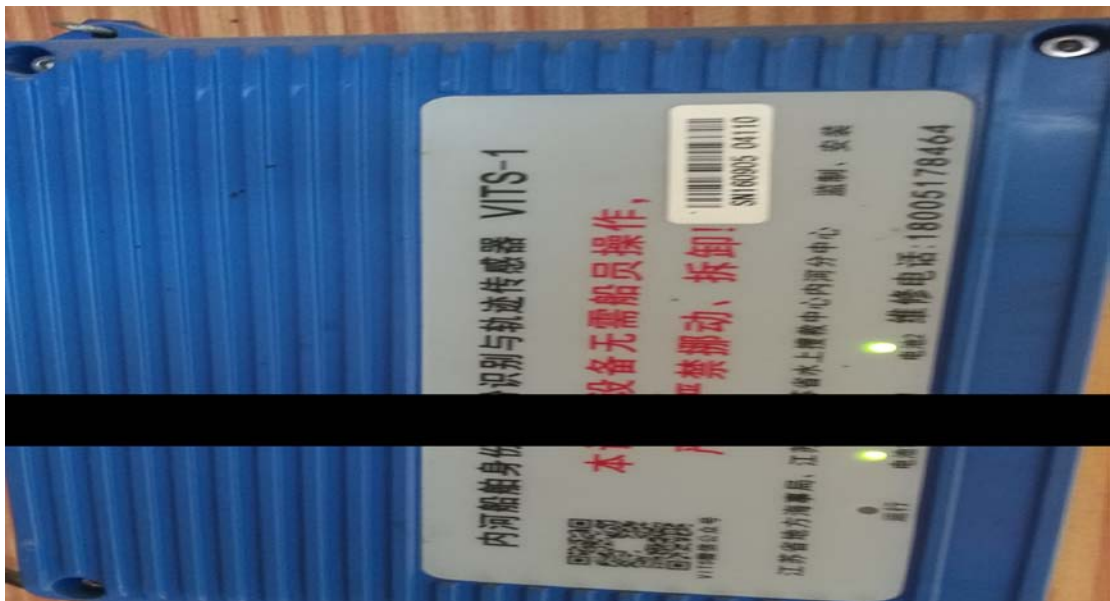
图 2：“Z”轮配备 VITS 设备

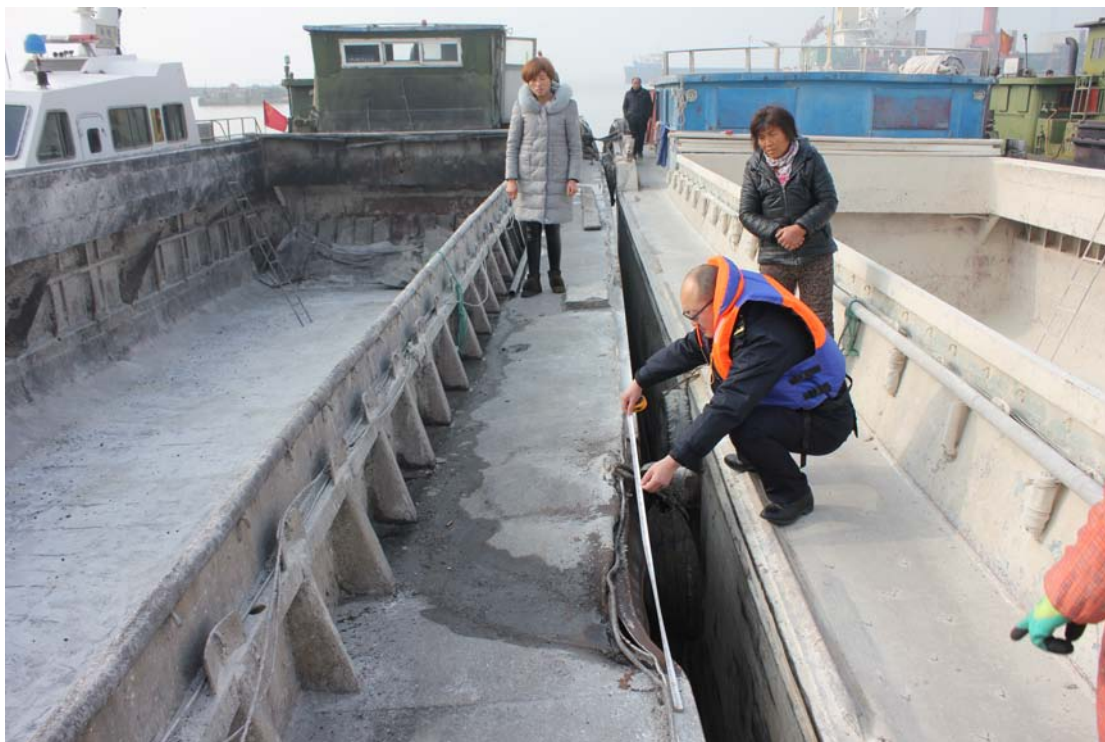
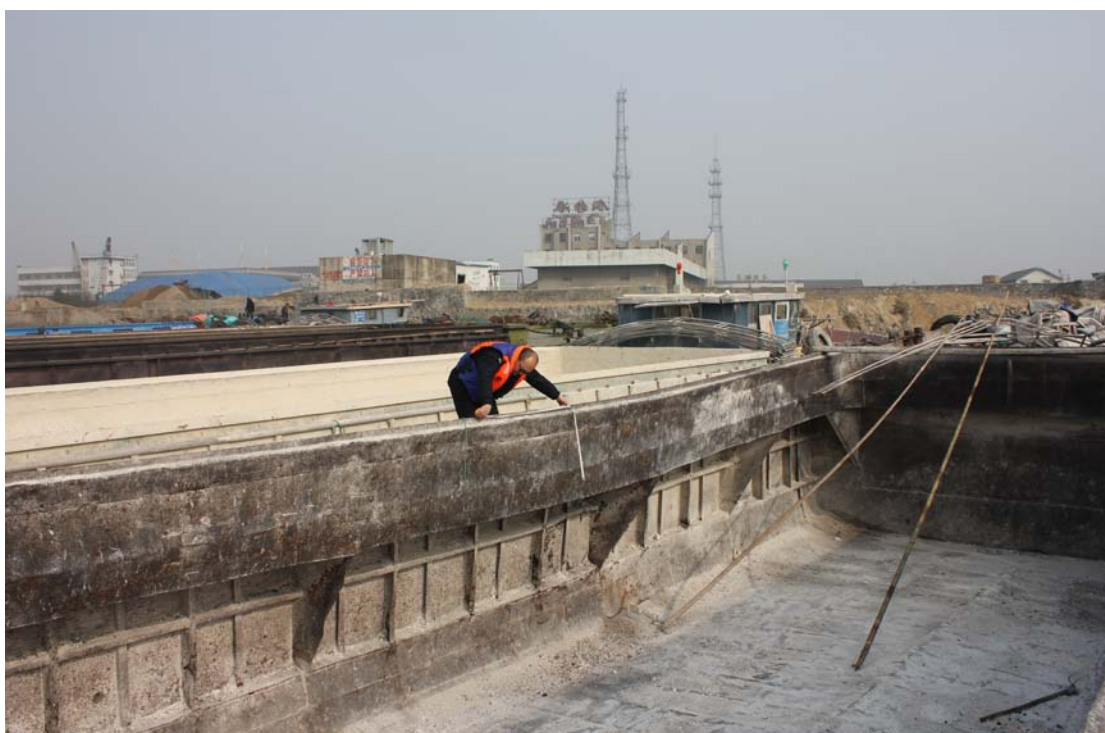
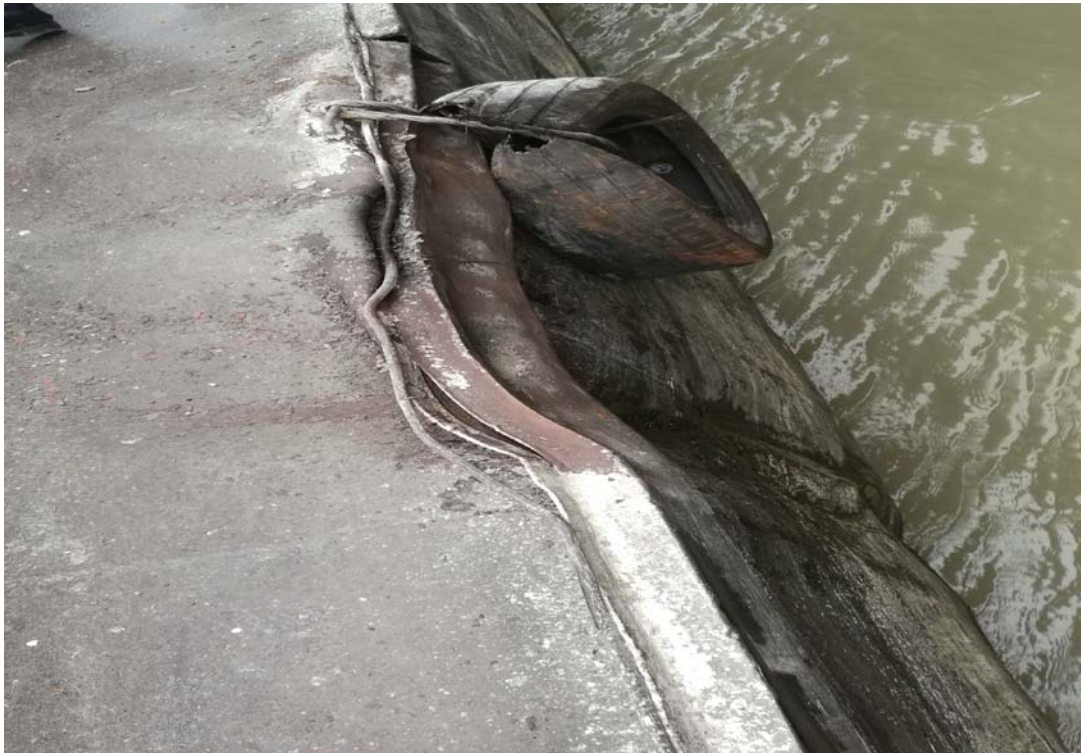
“Z”轮：（1）左舷中前部船壳板长 1.6 米\*宽 2.2 米凹陷变形，部分脱焊受损；（2）凹陷变形处长 1.8 米\*宽 0.05 米擦痕；（3）船舱内板凹陷变形；（4）船舱前部甲板处长 1.0 米\*0.3 米变形。

图 5：“Z”轮现场勘查照片-1

图 6：“Z”轮现场勘查照片-2

图 7：“Z”轮现场勘查照片-3

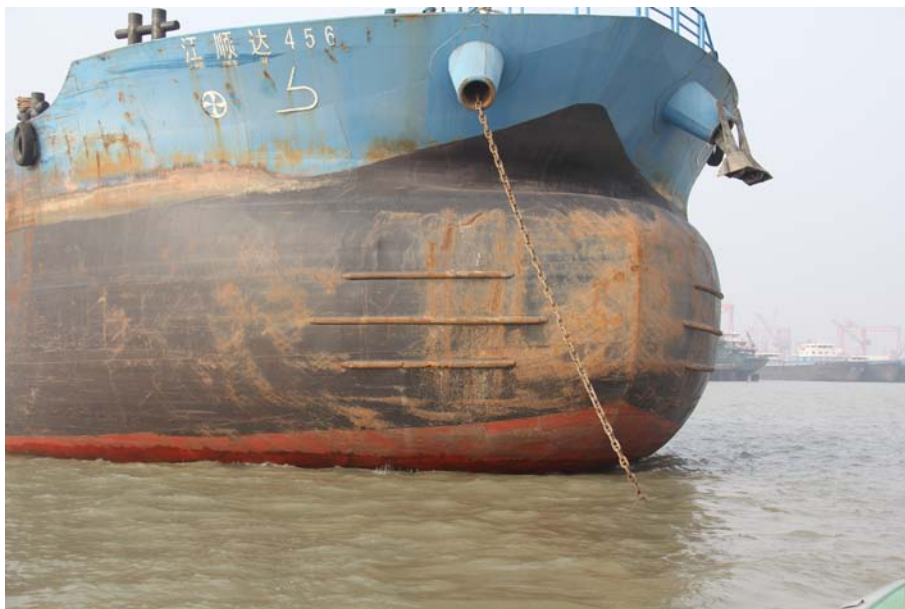
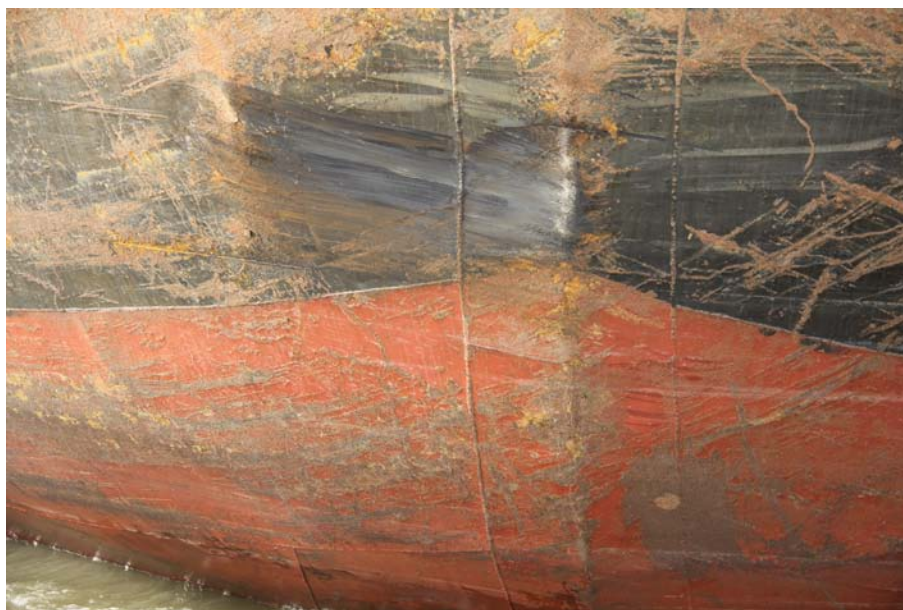
该轮球鼻首中间偏右处空载水线以上 2 米长 0.9 米\*宽 0.6 米凹陷变形，表面油漆脱落。

图 8：“J”轮现场勘查照片-1

图 9：“J”轮现场勘查照片-2

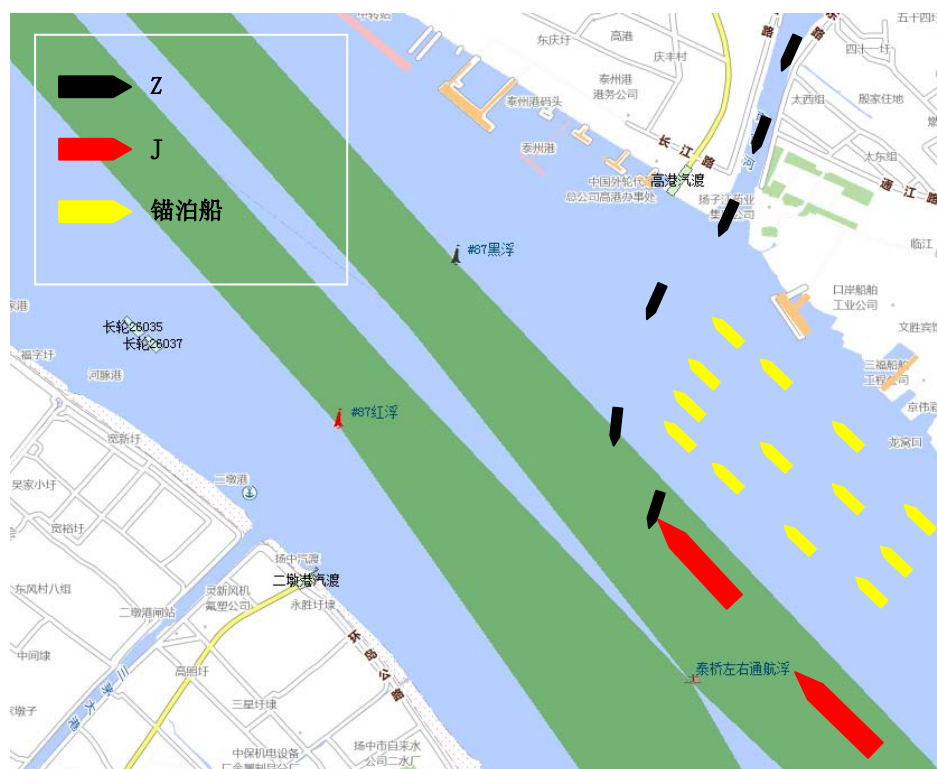
附件：“Z”与“J”碰撞示意图

本起事故中，事故双方均疏忽了望，“Z”轮横越航道过程中未能主动避让沿规定通航分道正常行驶船舶，以及“J”轮未能及早采取协助避让措施是事故发生的直接原因。
