# 泰州“12·30”“S”轮与“W”轮 碰撞事故调查报告

编制单位：泰州海事局

编制时间：2020 年 5 月 7 日

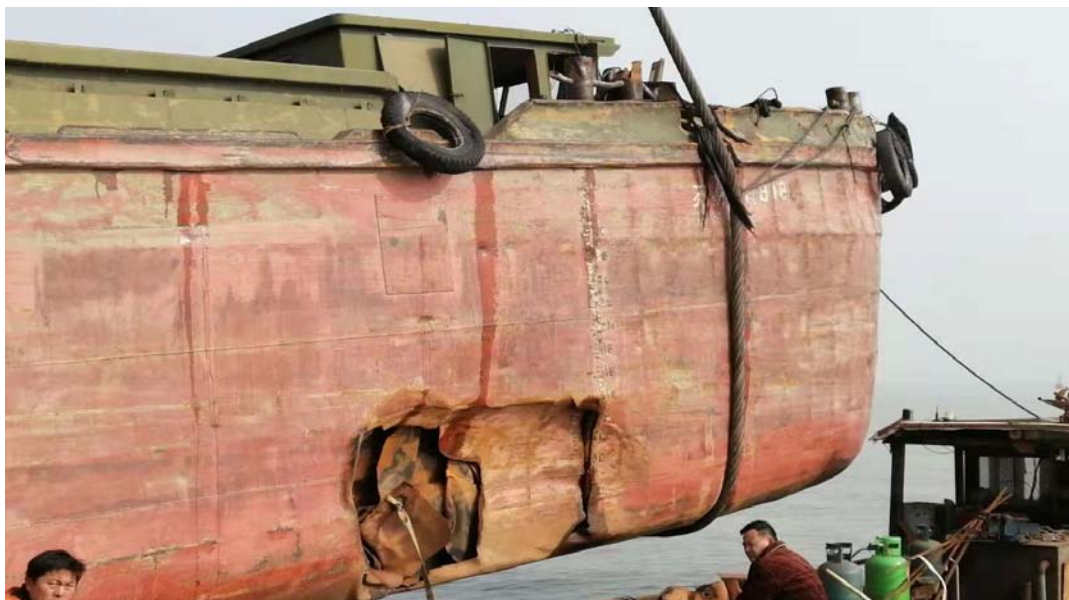
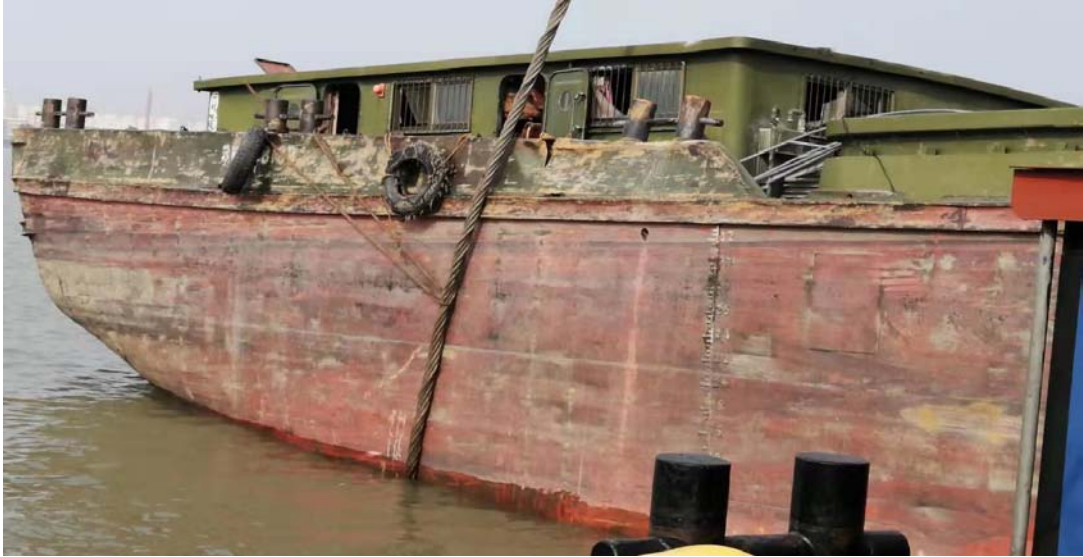
2.该轮于 2020 年 1 月 20 日 1300 时许被打捞出水，经现场勘查，损失如下：

（1）右舷驾驶台下方距甲板 2 米船体有 3.2 米\*1.5 米破口。

（2）右舷船尾长约 2.1 米护舷墙及缆桩损坏。

（3）右舷驾驶台护舷墙长约 1.5 米损坏。

图 6: “S” 轮受损情况

图 7: “S” 轮受损情况

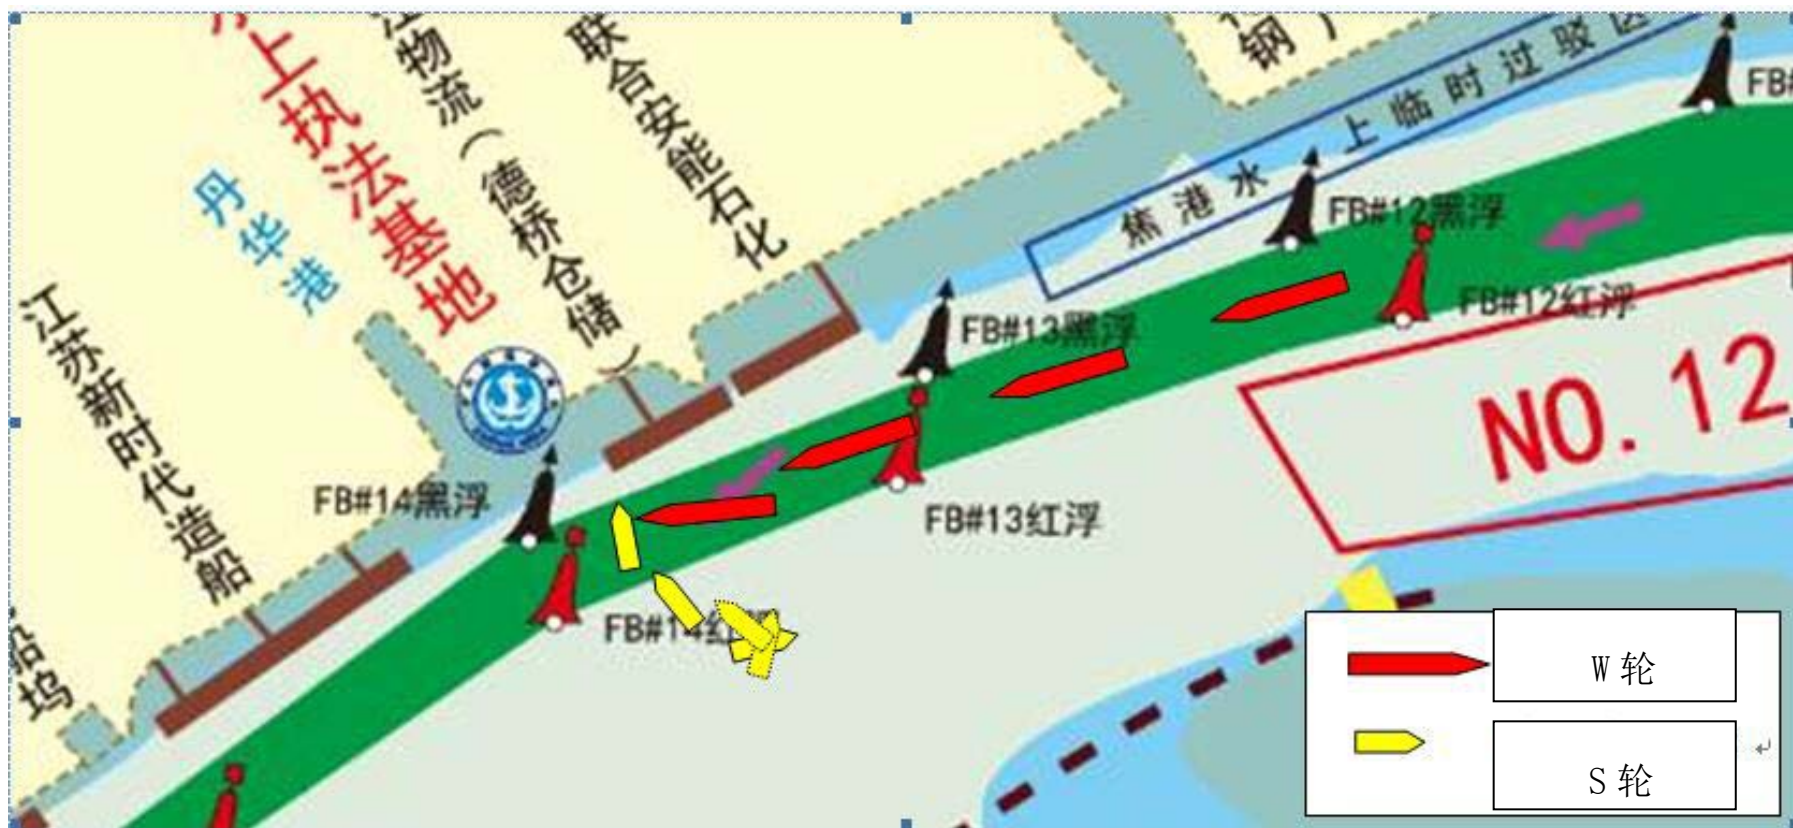
附件：事故示意图

0557 时许，船位至 FB#14 黑浮下游约 300 米航道中间偏北侧位置，船首右侧部位与“W”轮球鼻首发生碰撞，碰撞角度约 80 度。

0557 时许，在长江 FB#14 黑浮下游约 300 米处的航道内，该轮球鼻首部位与“S”轮船首右侧发生碰撞，碰撞角度约为 80 度，碰撞后本船航向约 270 度，航速约 2.5 节。
