MARI0609002016004

# 泰州“6·27”“Z”轮与“J”轮 碰撞事故调查报告

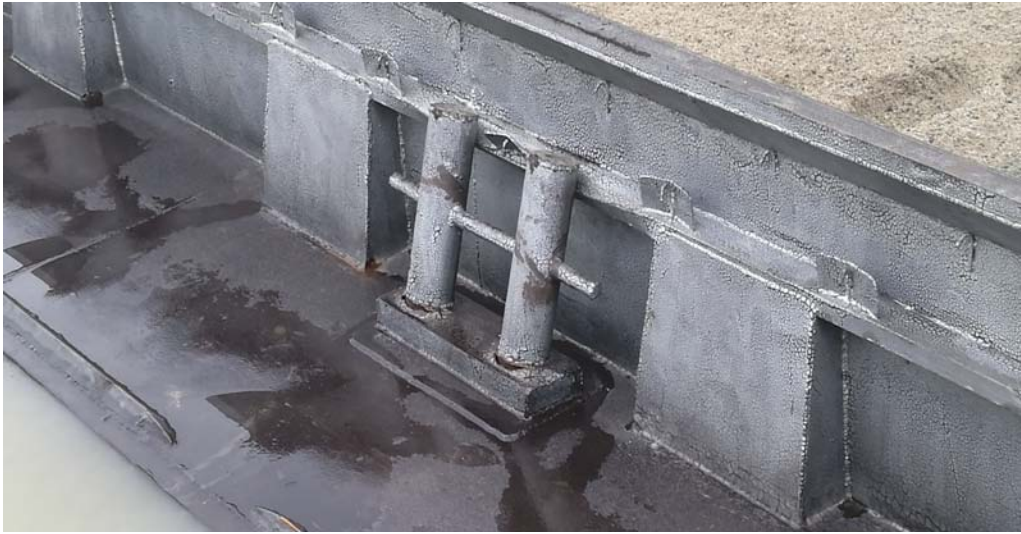
图1：“Z”轮受损图片

2. “Z” 轮左舷中部一双柱缆桩根部撕裂，货物无损失。

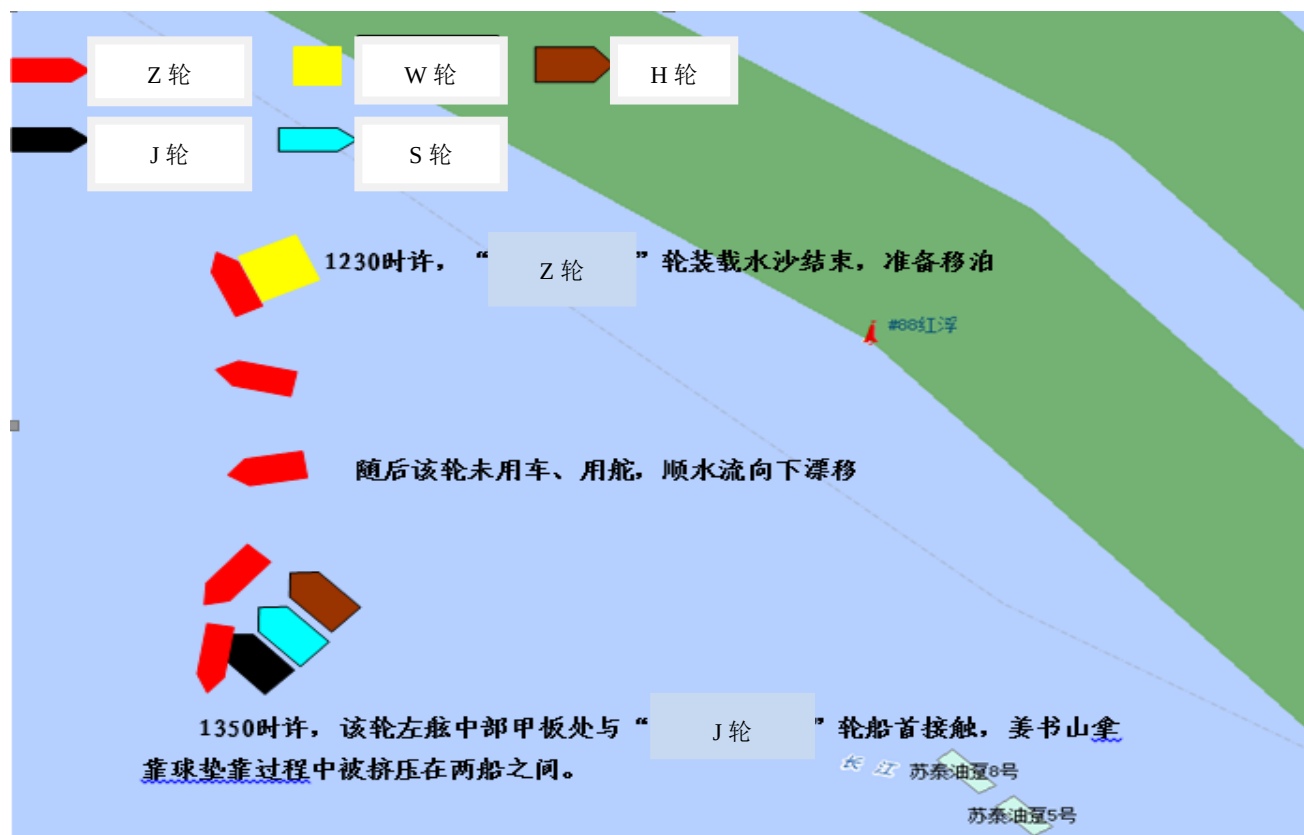
附件：碰撞示意图

1350时许，该轮左舷中部甲板处与“J”轮船首接触，姜某山在持靠球垫靠过程中被挤压在两船之间。

1351时许，发现“Z”轮左舷中部与该轮船首偏左处接触，两船船首向呈135°夹角，姜某山瘫坐在两船接触位置。该轮随即解缆、动车、后退将两船分开。
