MARI0609002015011

# 泰州“6·11”“W”轮与“Y”轮 碰撞事故调查报告

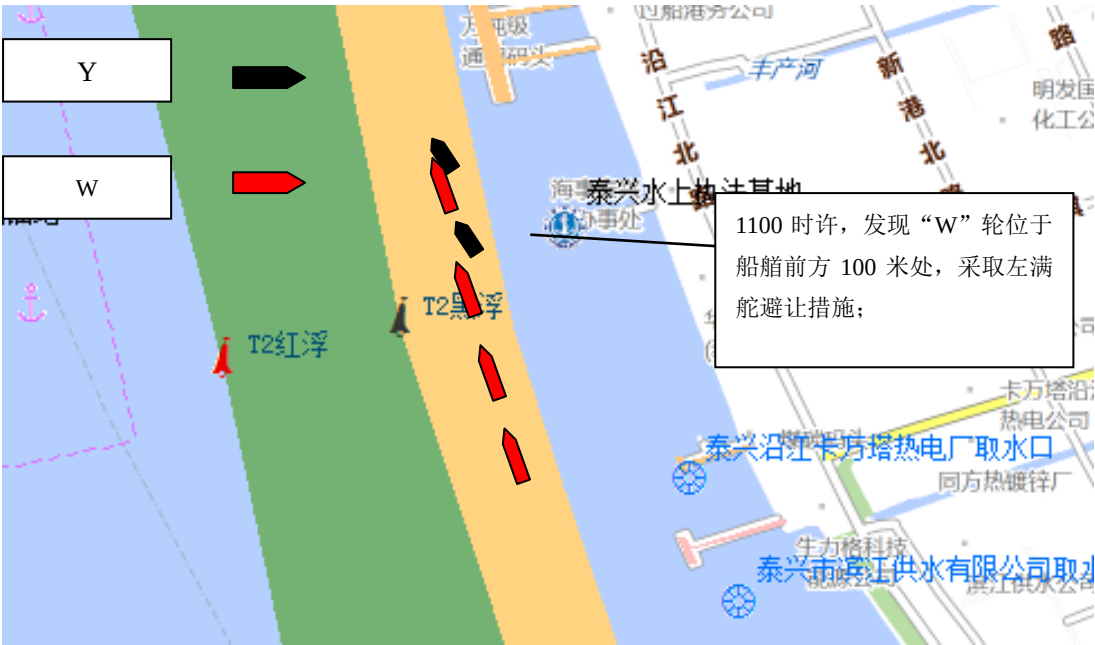
附件一：碰撞示意图

1100时许，该轮球鼻首右侧与“Y”轮生活舱碰撞。

1100时许，“W”轮球鼻首右侧与该轮左舷生活舱发生碰撞，碰撞后，该轮机舱进水、沉没，两人落水。

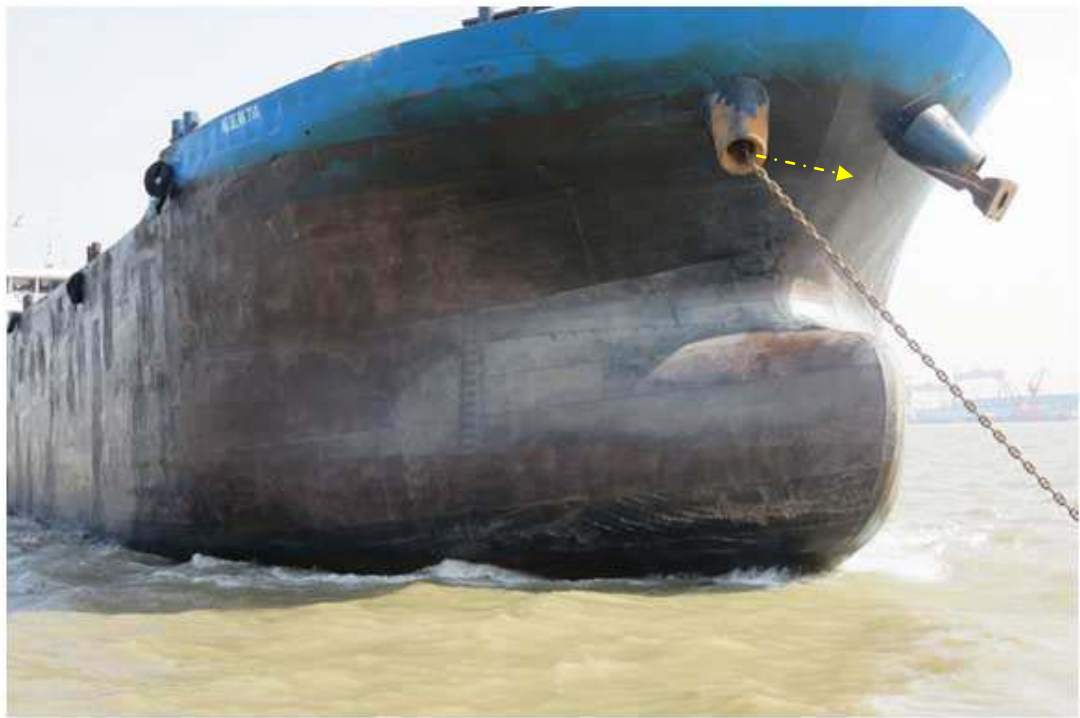
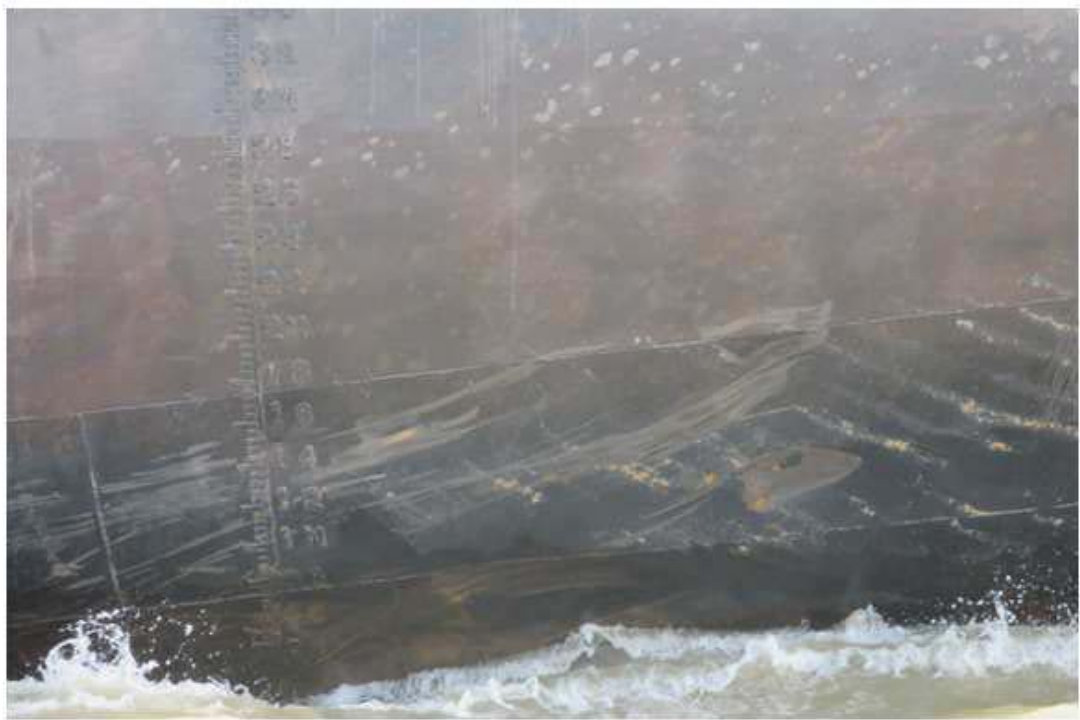
附件二：“W” 轮受损照片

该轮船首右舷吃水标尺0.8米-1.8米处有长3米\*宽1米

擦痕。

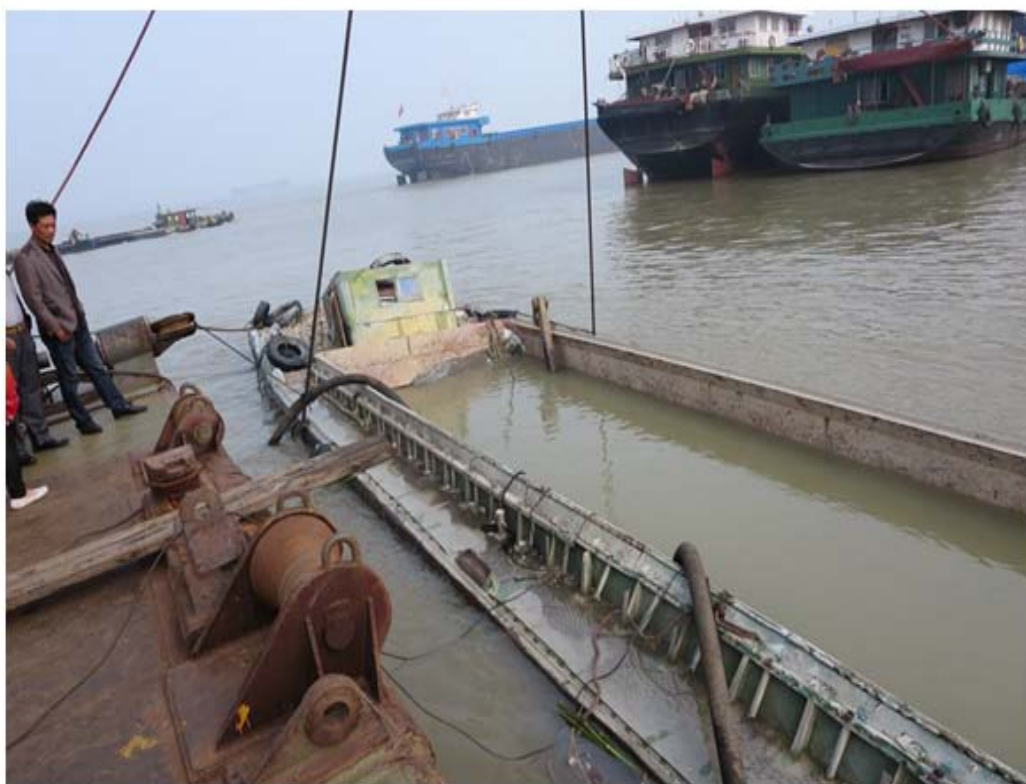
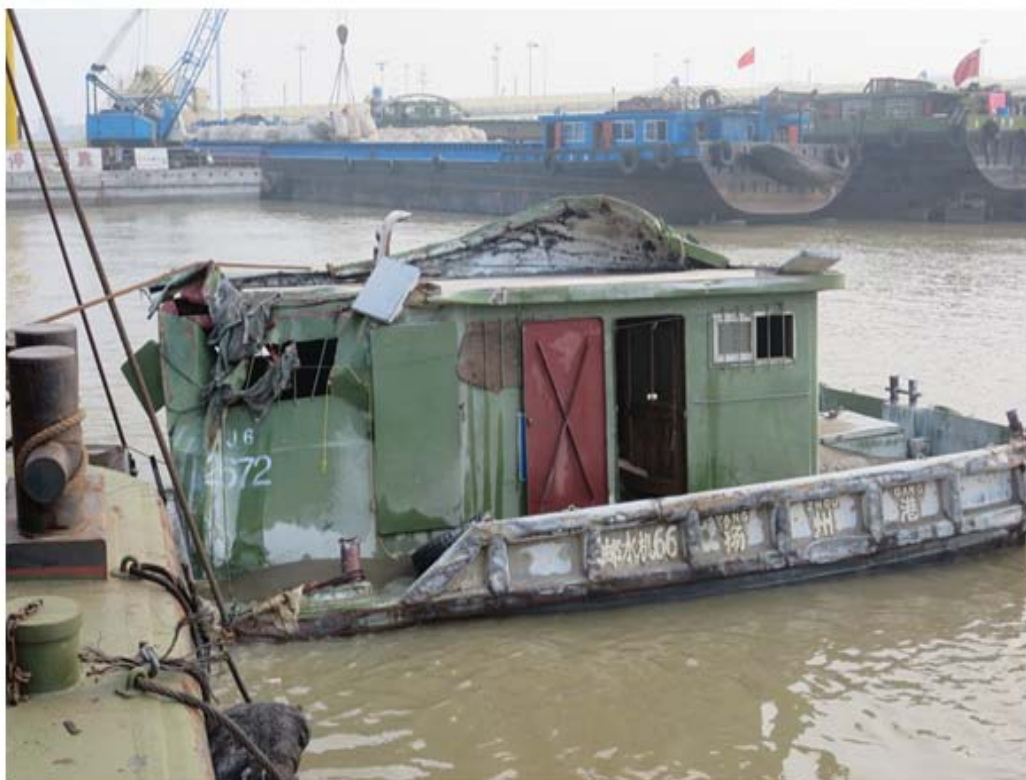
附件三：“Y” 轮受损照片

1. 该轮沉没，后于 6 月 19 日 0730 时许打捞出水。经现场勘查：该轮驾驶台、生活区、机舱局部受损，左舷生活舱顶部向内凹陷变形，船首自货舱前部向上折起变形。
