# 常熟“4·4”“R”轮与“H”轮碰撞事故调查报告

## 一、事故简况

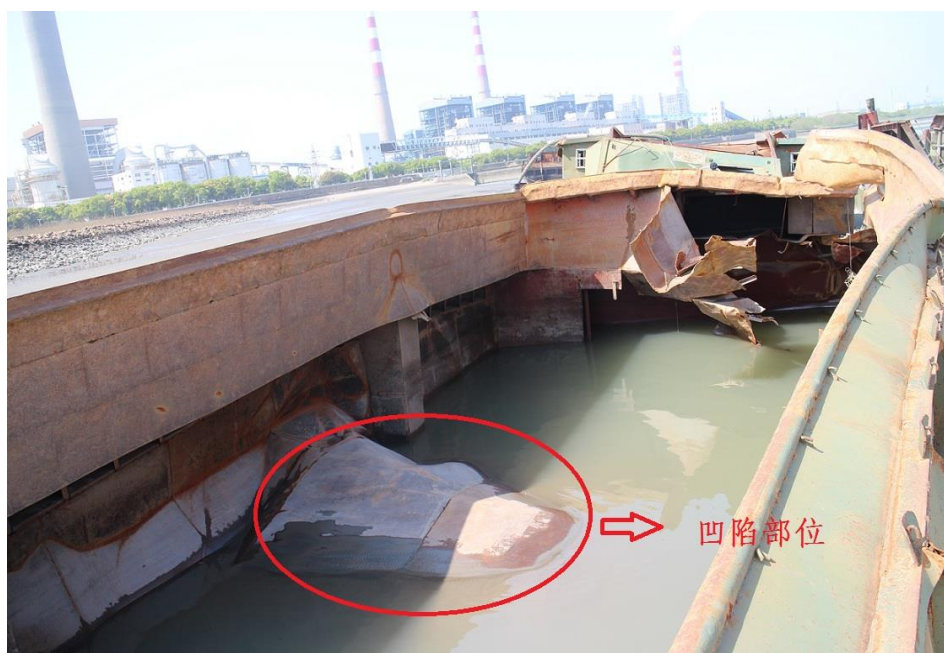
（图 3.1：“R”轮勘查照片）

该轮打捞出水后，通过现场勘查发现驾驶室损坏严重，操车杆位于倒车档、油门杆位于最大档；舵叶处于大舵角左舵位置；可见左右舷灯遮板、电源线，灯泡灭失；可见尾灯电源线，尾灯遮板、灯泡灭失；右舷中部满载水线以下舷侧外板、舳部外板凹陷，凹陷方向与船舶首尾线交角约 $60^{\circ}$ ，凹陷部位形状与“H”轮球鼻首形状吻合。

3. 经对“R” 轮、“H” 轮现场勘查发现，“R” 轮右舷中部满载水线以下舷侧外板、舳部外板凹陷，凹陷方向与船舶首尾线交角约 $60^{\circ}$ ，凹陷部位形状与“H” 轮球鼻艏形状吻合。

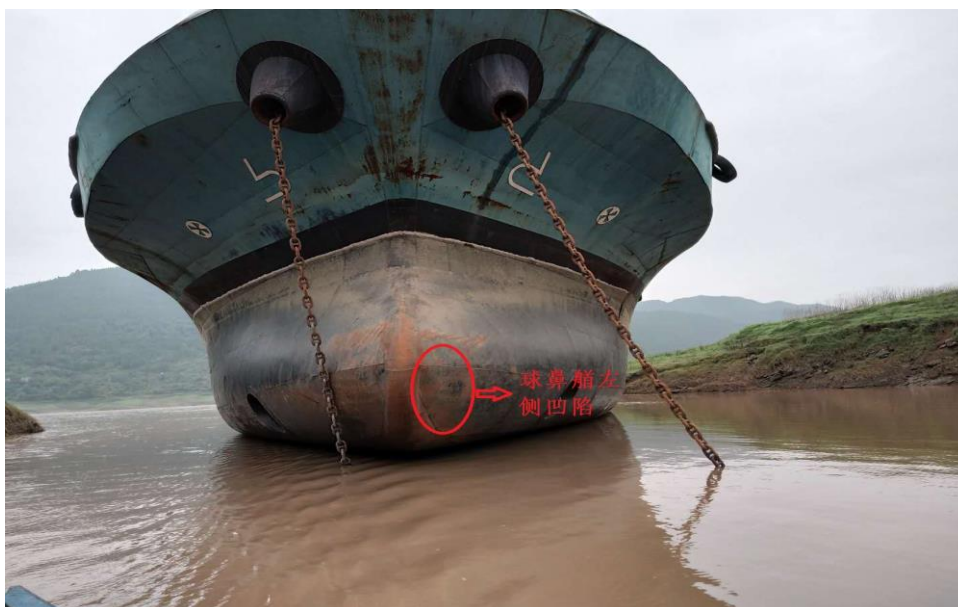
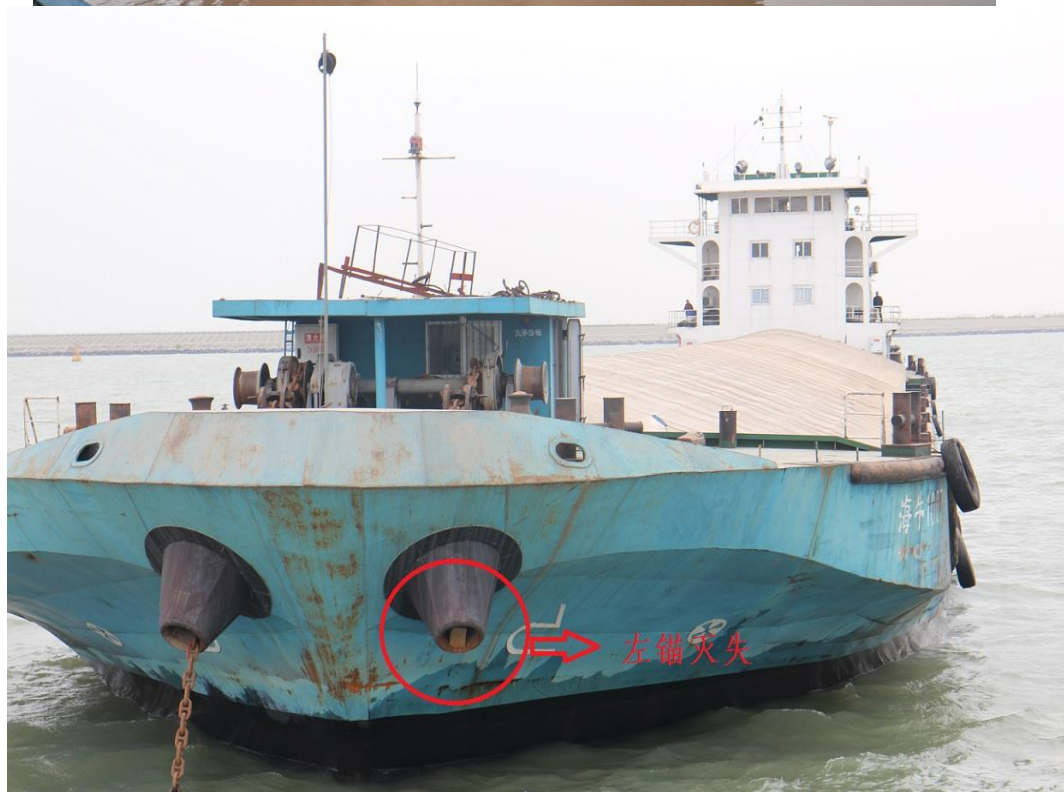
(图 3.2: “H” 轮勘查照片)

经现场勘查发现该轮球鼻艏有明显碰撞痕迹，球鼻艏左侧有约 1 米\*0.3 米（高\*长）凹陷，左锚灭失，雷达、GPS、AIS、VHF06、10、11 频道、航行灯等助航设备、信号设备均正常。

球鼻艏左侧局部轻微凹陷变形，左锚灭失。
