# 湛江“5·3”“华运 568”轮船员触电死亡 事故调查报告

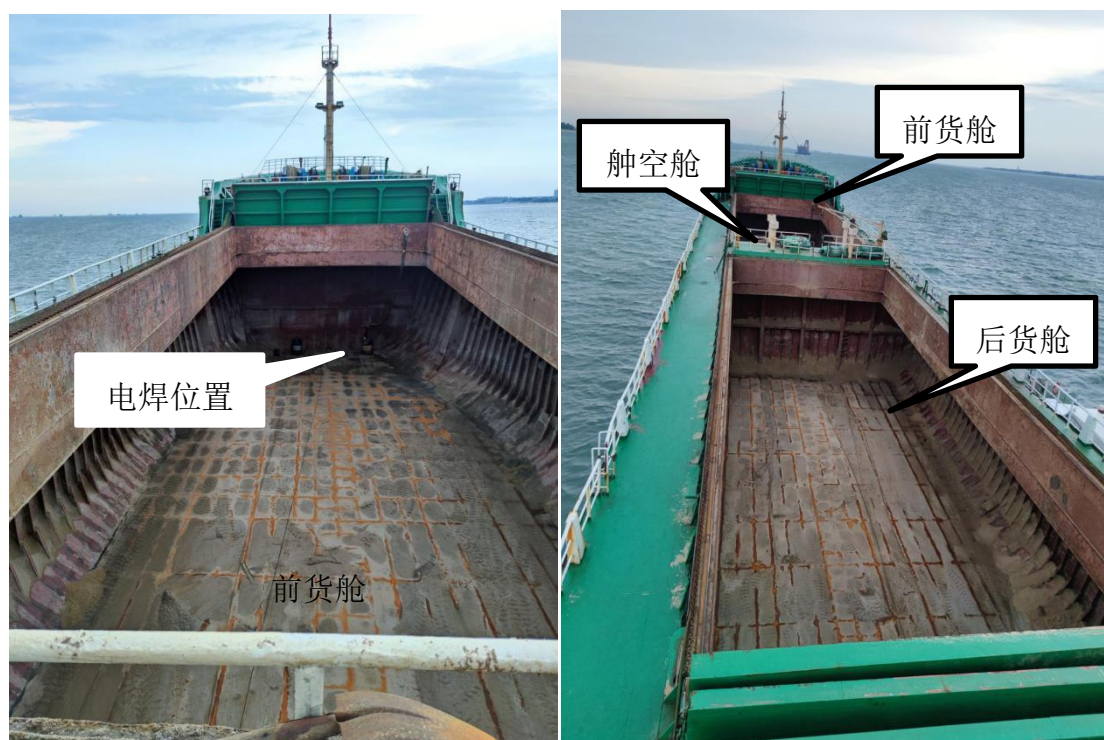
图 2：“华运 568”轮前、后货舱及舢空舱

“华运 568”轮有前后 2 个货舱，两舱之间有一堆放物料及电焊机的舢空舱。本次事故电焊位置为前货舱右前部污水井上的一个油桶（该油桶是船上为了更快排出海砂内积水而临时设置的，内设有一潜水泵用于抽水），距离舢空舱内的电焊机约 35 米。

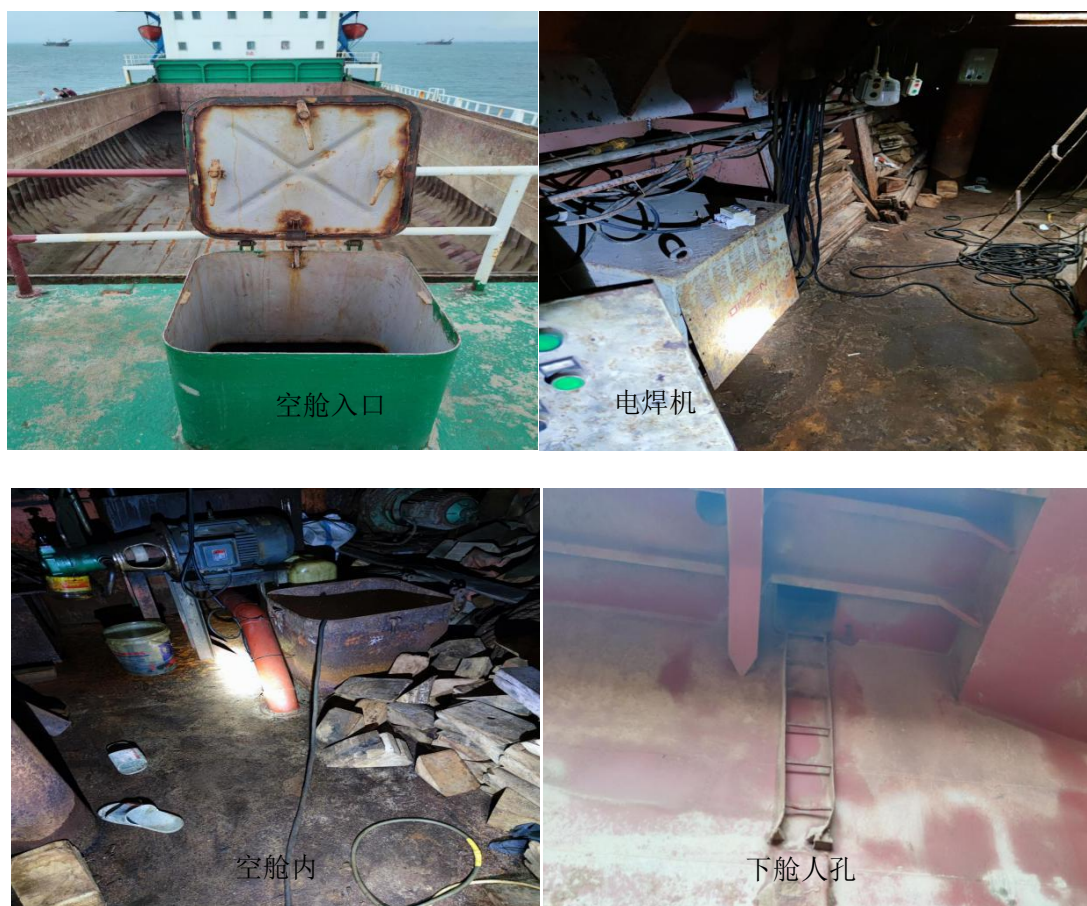
图 3：舢空舱

该轮舢空舱位于前货舱与后货舱的中间，舢空舱装设有电焊机、配电板和安放一些杂物。通过舢空舱内的下舱人孔可以直接下到前货舱。

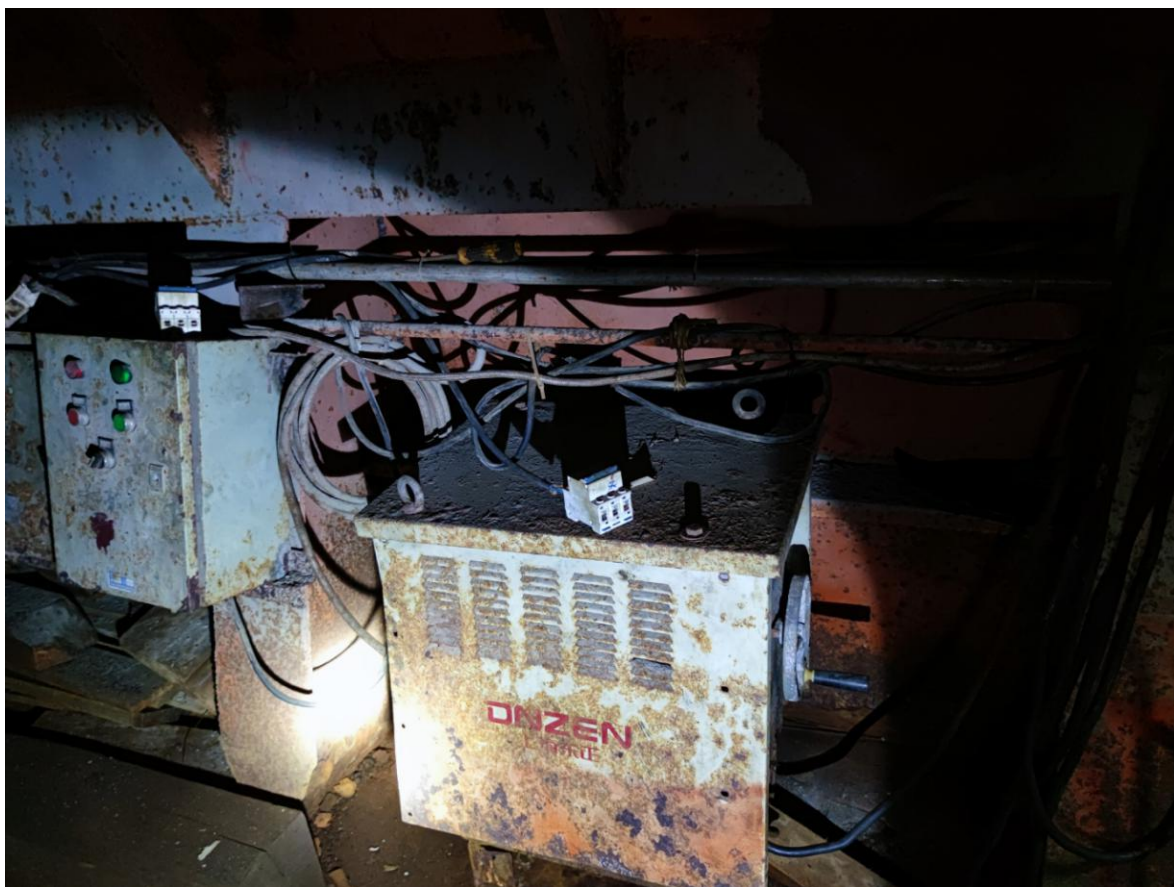
图 4：“华运 568”轮电焊机

“华运 568”轮电焊机设备老旧，电缆线破损严重，但是船上未及时向管理公司或船舶所有人提出更换申请，南京鲁燕贸易公司多次上船检查也未发现该船舶电气设备相关不符合项。

该轮电焊机(具体参数见附件 3)被电焊固定在舢空舱右舷，其配电板设置在旁边，该电焊机输入电压为交流电 380V。据现场目测，该电焊机较老旧，生产日期及在本船使用时间已经无法查证；电焊机电缆线有一定使用年限、绝缘胶老化、有多处破损（有胶布包裹），电焊机至焊枪的电缆总长约 75 米，本次触电位置正是有多处破损中（有胶布包裹）的一处，该破损处至电焊机的长度约 39 米，至焊枪处长度约 36 米。

3. 电焊机设备老化，电缆线破损严重、绝缘胶老化、铜线裸露。

（四）建议南京鲁燕贸易公司建立健全安全电焊机操作规程，加强船舶体系运行监控，将电焊机纳入体系设备、电焊作业纳入体系《操作须知》进行管理，并采取有效措施监控船舶体系的运行。

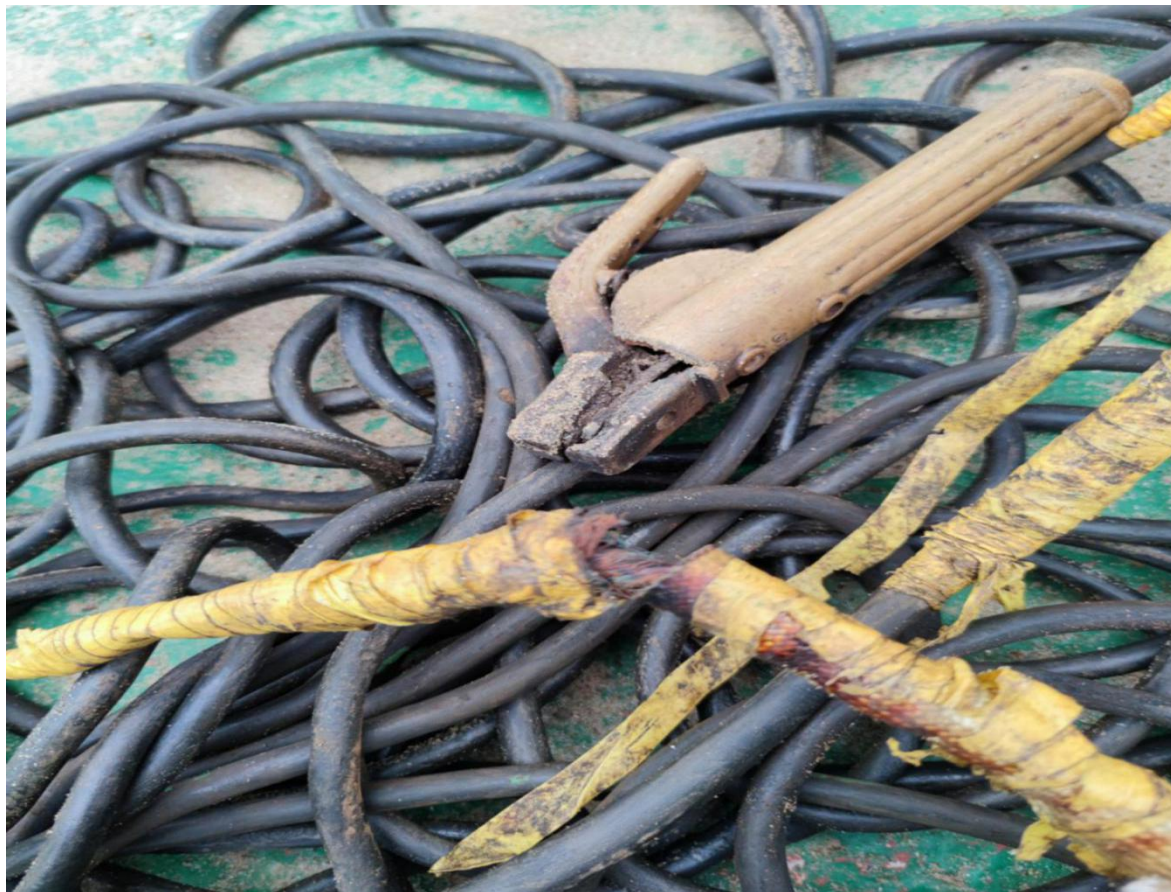
图 5：电焊机电缆破损（触电）位置
