# 太仓“11·19”“W”轮与“Y”轮碰撞 事故调查报告

太仓海事局

2020年4月28日

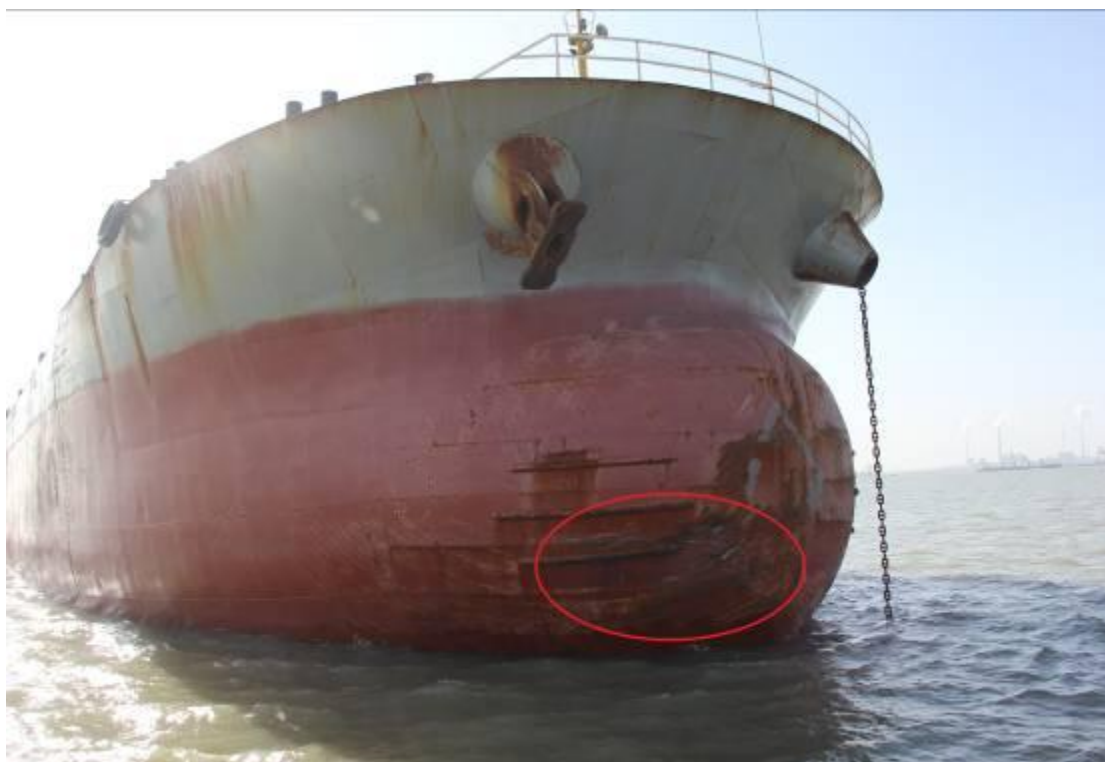
2. 现场勘查发现：“W”轮受损部位为球鼻艏偏右；“Y”轮受损部位位于船尾左侧。

（图 4：“W” 轮碰撞部位）

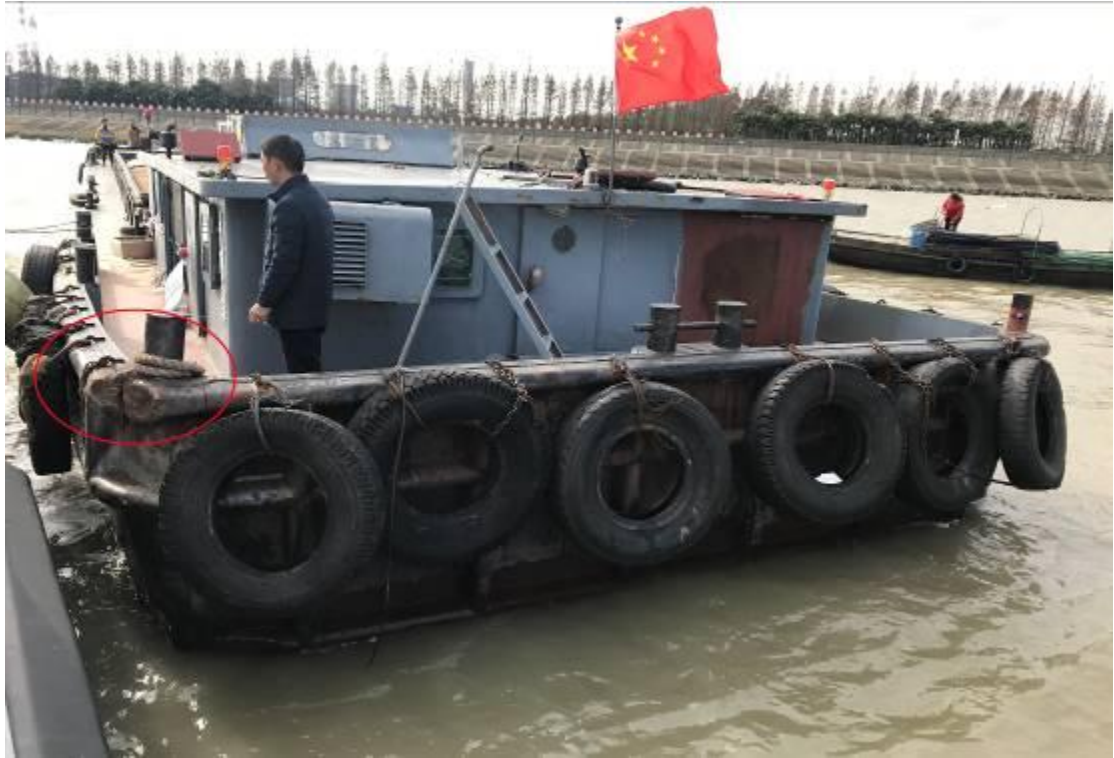
(图 5: “Y” 轮碰撞部位)

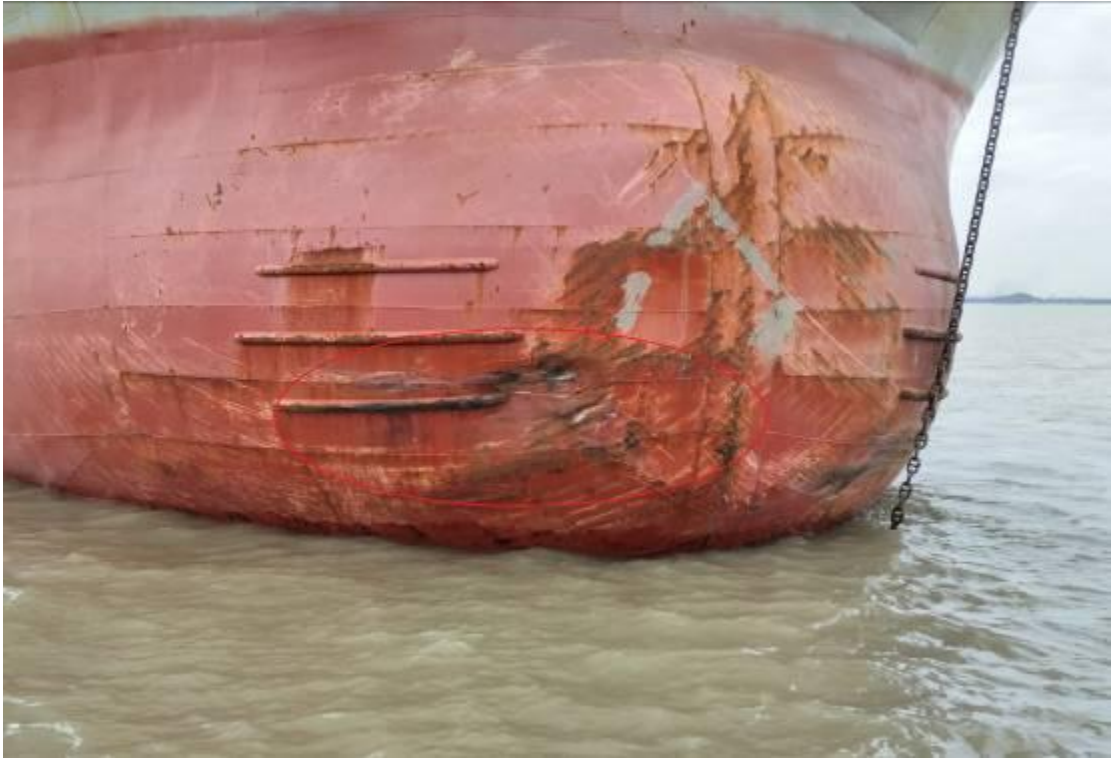
球鼻艏右侧船体局部凹陷变形，尺寸约 1.0 米\*0.5 米；左侧船体有轻微擦痕。

（图 6：“W” 轮船首右侧受损照片）

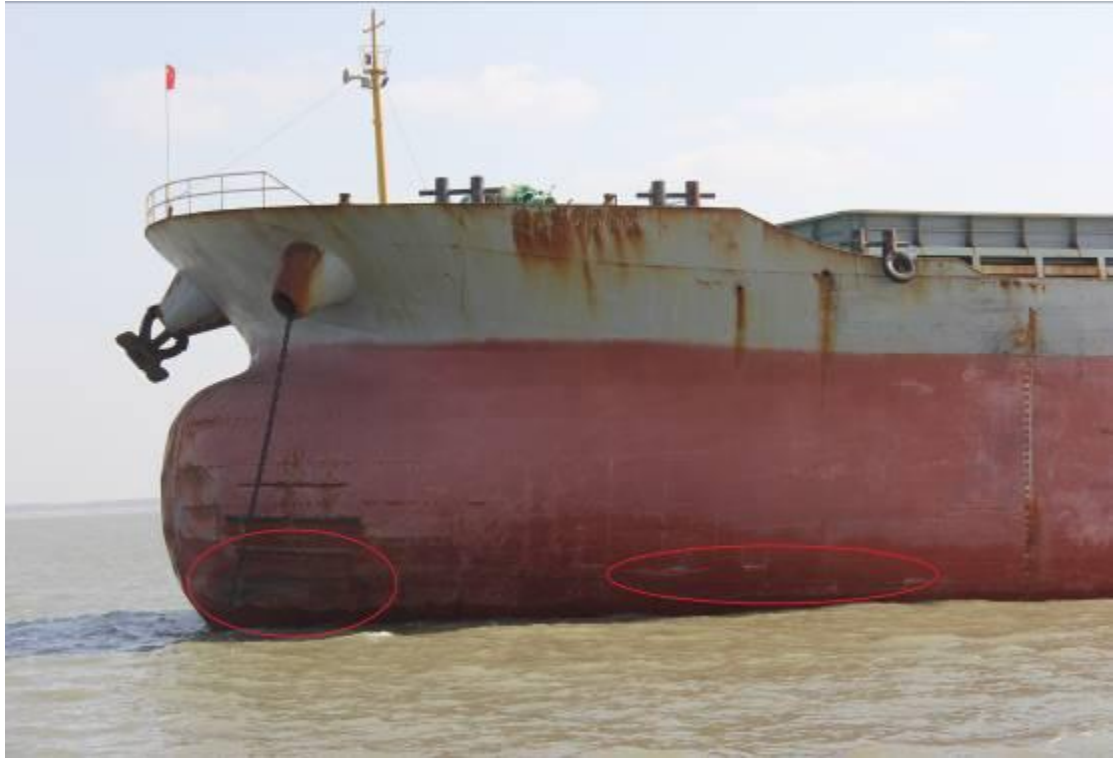
（图 7：“W” 轮船首左侧受损照片）

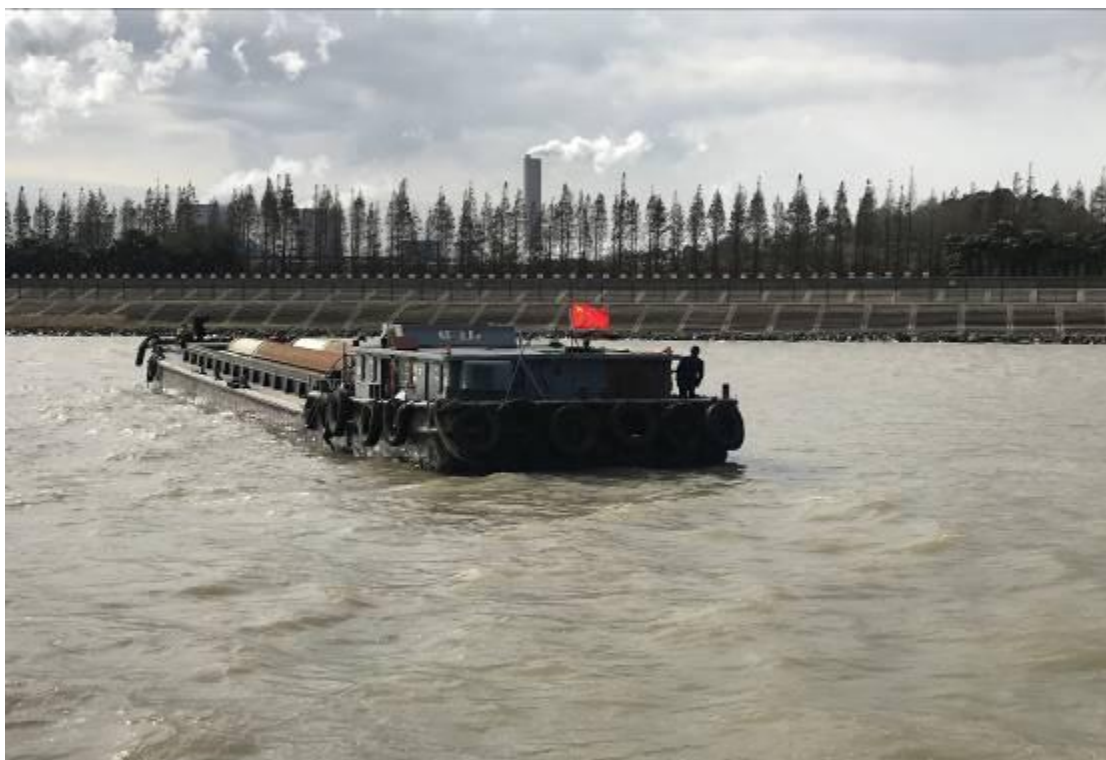
“Y” 轮进水后在七丫口附近水域冲滩,后抽水正浮。经现场勘查,“Y” 轮货舱、驾驶室、机舱进水,驾驶室顶部破损;船尾左侧舷墙凹陷破损,尺寸约 0.5 米\*0.3 米;左舷驾驶室处护舷凹陷破损,长度约 1.2 米;1 人死亡(详见附件 6)。

（图 8：“Y”轮冲滩坐底后照片）

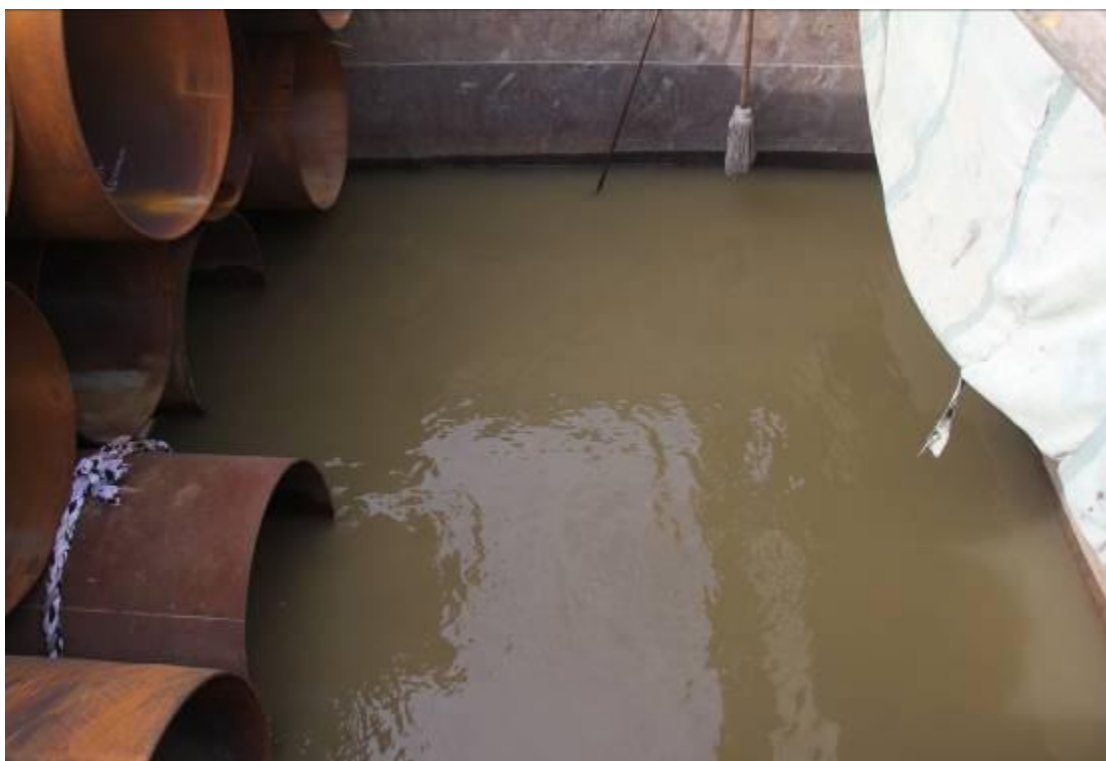
（图 9：“Y”轮货舱进水照片）

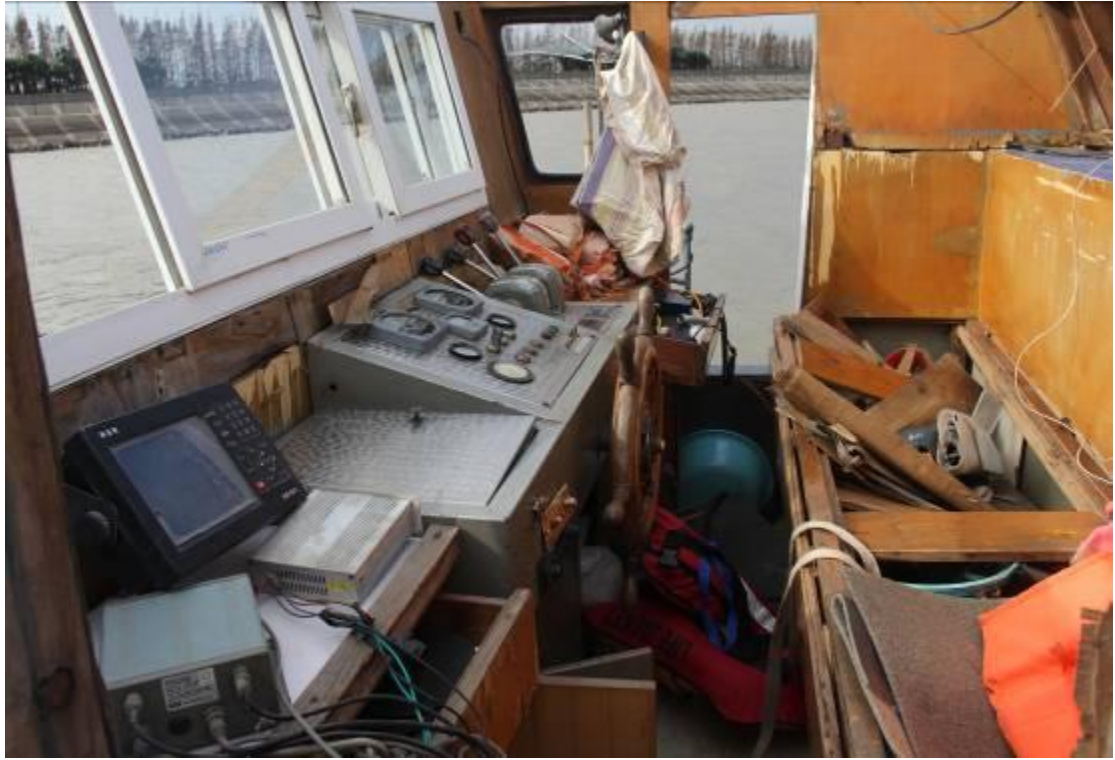
(图 10: “Y” 轮驾驶室受损照片)

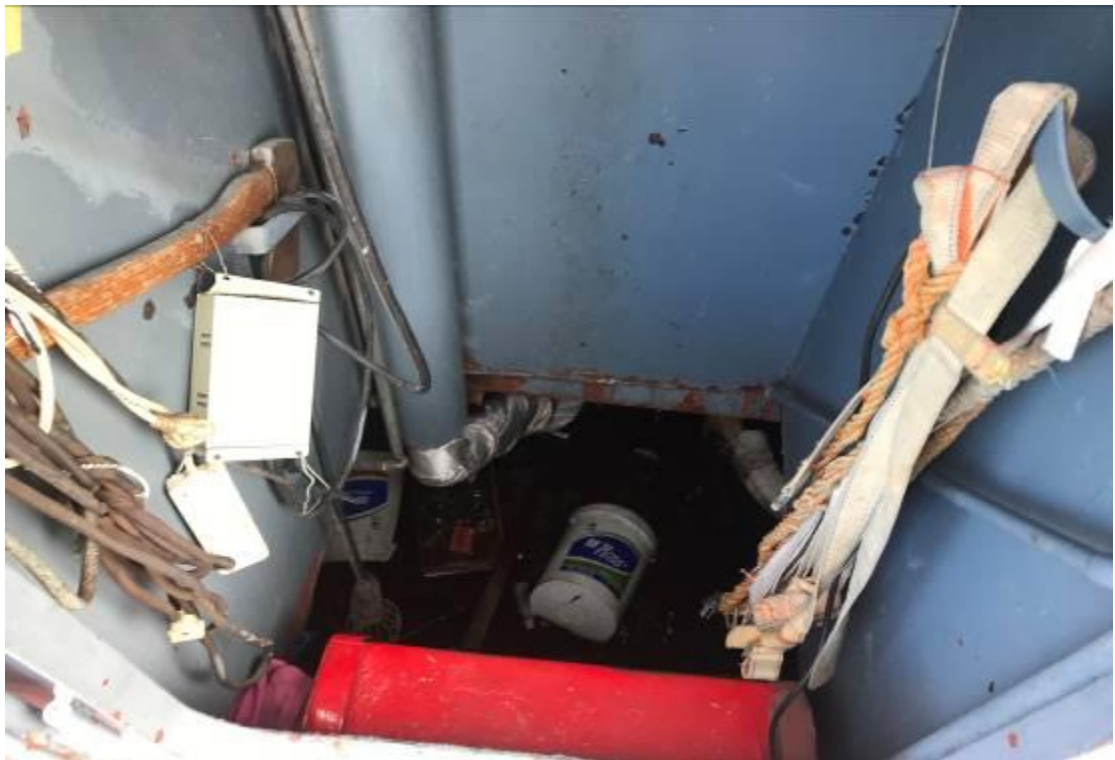
(图 11: “Y” 轮机舱进水照片)

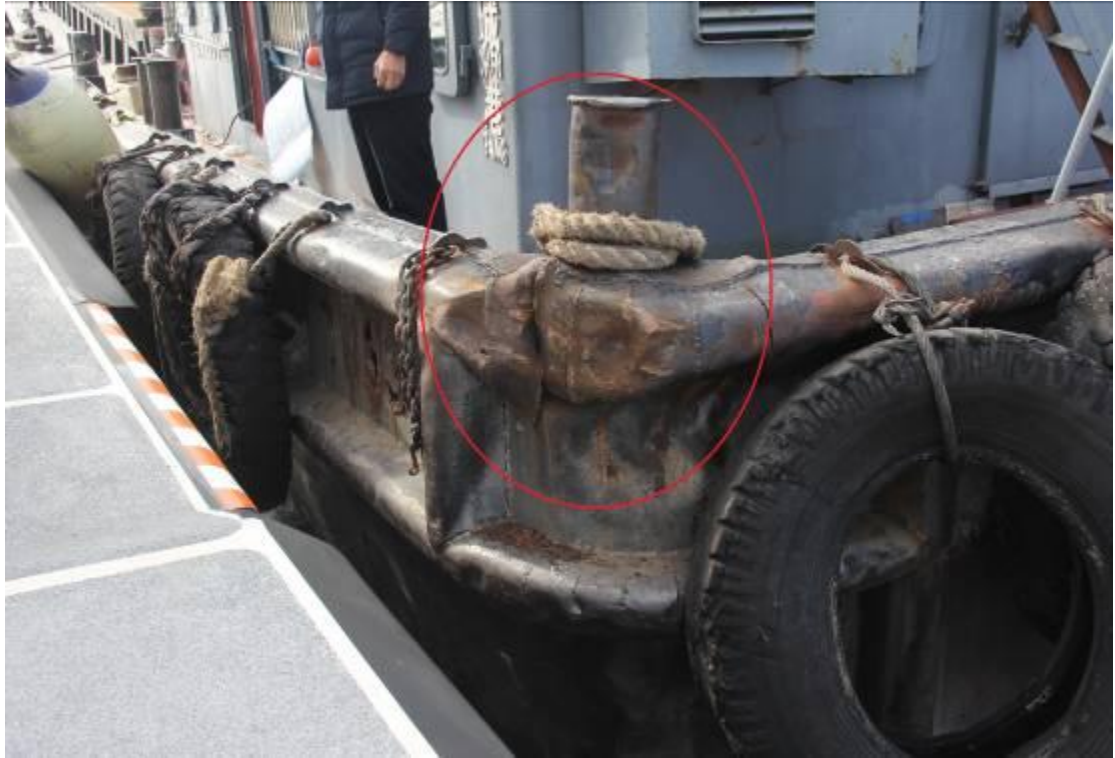
（图 12：“Y”轮左侧船尾受损照片）
