# 广州“12” “粤顺盈 118”船与“粤番渔 01169”船 碰撞事故调查报告

编制单位：广州沙角海事处

编制时间：2020 年 4 月 2 日

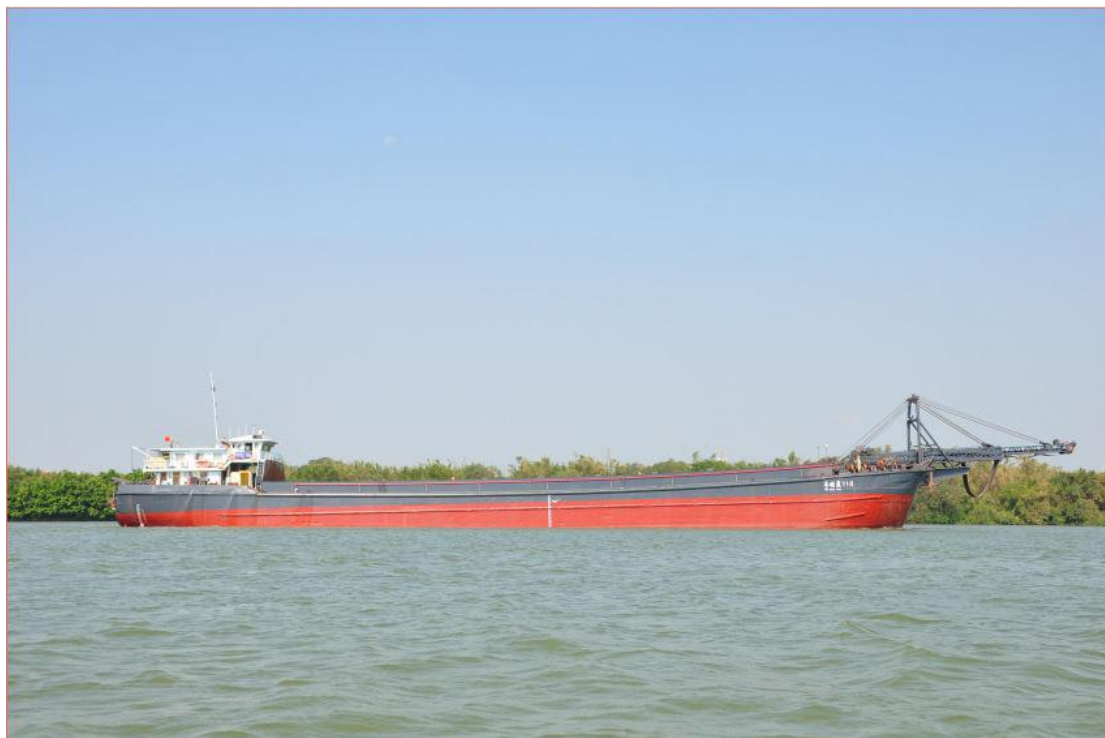
图 1：“粤顺盈 118” 船

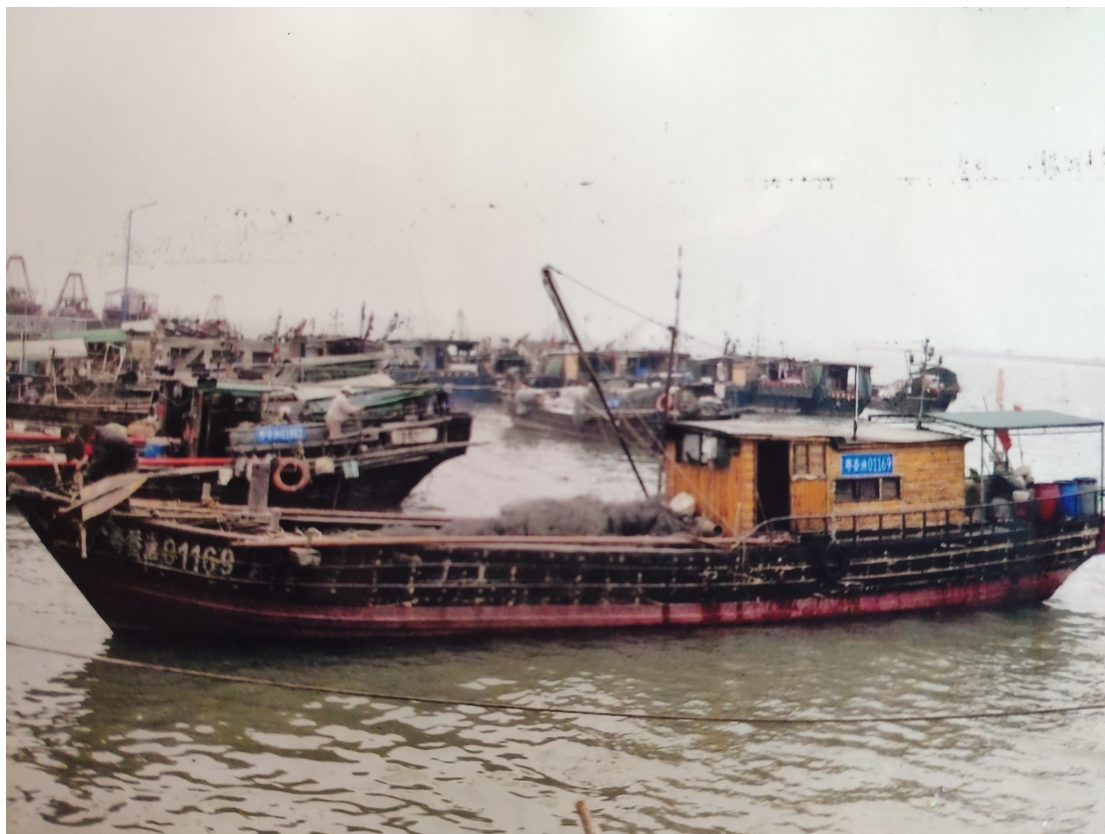
图 2：“粤番渔 01169” 船

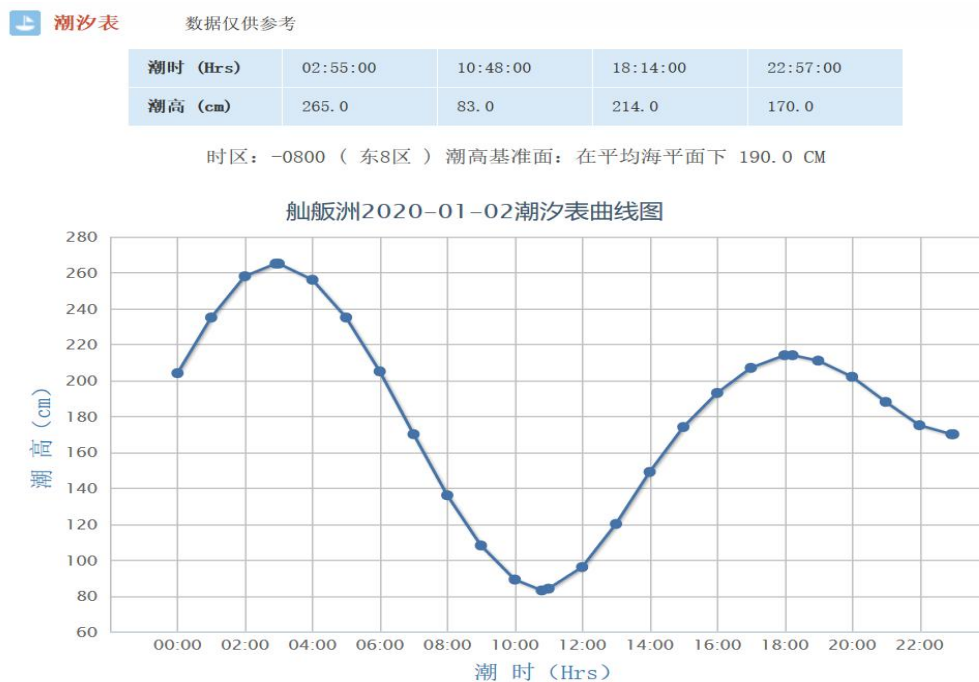
图 3. 中国海事服务网 1 月 2 日舢舨洲潮汐表曲线图

查询 1 月 2 日的（中国气象网）天气预报和（中国海事服务网）潮汐表，得知事故发生时的天气晴，东南东风 3 级，阵风 5 级，涨潮。

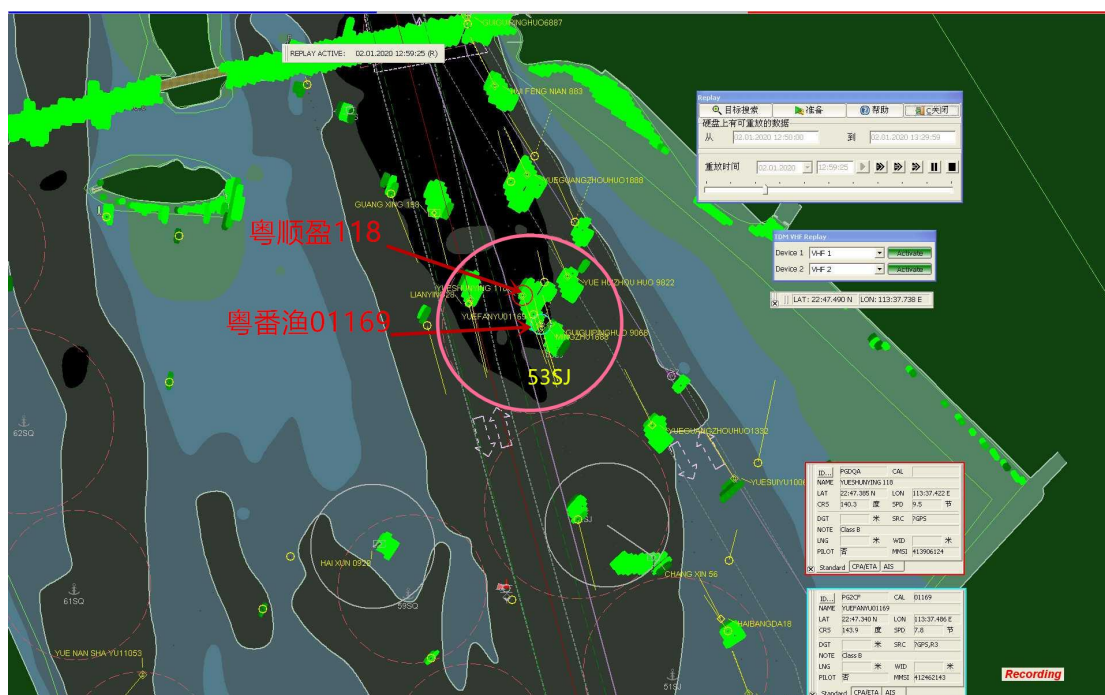
事故发生在虎门大桥下游 1000 米处的 53SJ 锚地，小船推荐航道有多艘小型集装箱船进港航行，主航道有两艘大船出港航行，53SJ 锚地有“瑞康 56”轮在锚泊，过往船舶较多，船舶交通密集。

图 4：事故发生水域图

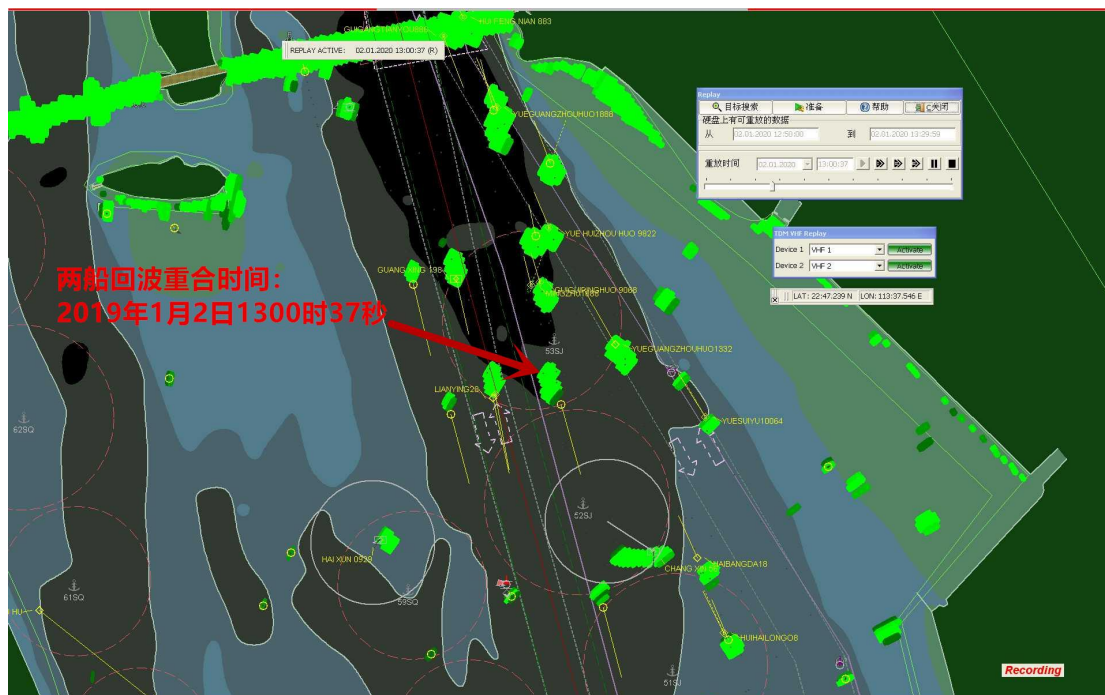
回放广州 VTS 录像，两船雷达回波重合时间为 2020 年 1

月 2 日 13 时 00 分 30 秒。

图 5：VTS 录像截图

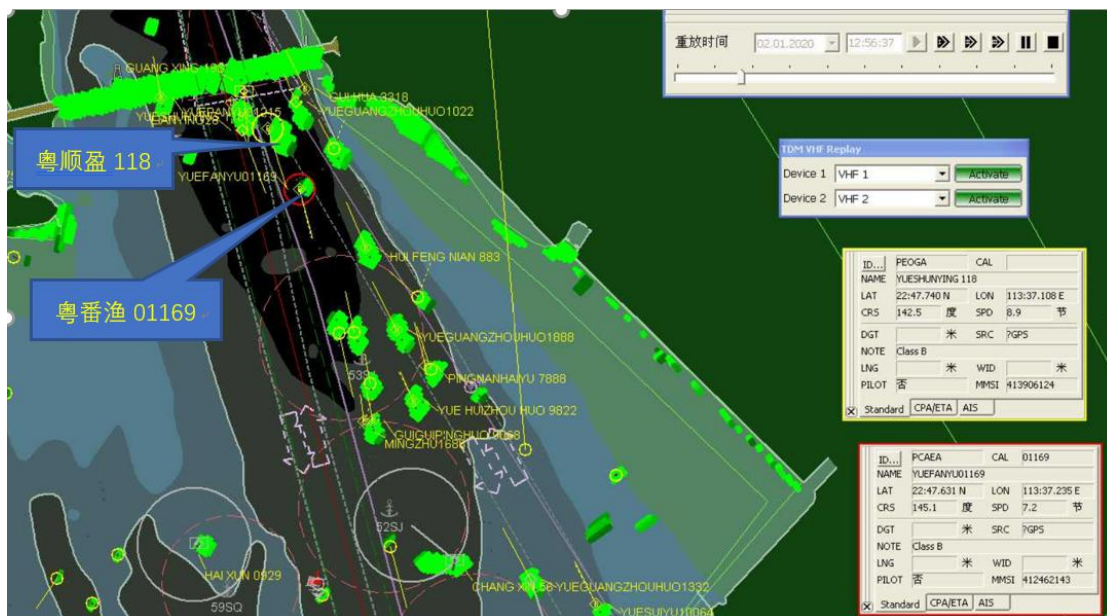
约 1256 时，“粤顺盈 118” 船船位  $22^{\circ} 47' .44\text{N}$   $113^{\circ} 37' .64\text{E}$ ，航向  $142.5^{\circ}$ ，航速 8.9 节。“粤番渔 01169” 船在其船首方向相距 0.18 海里处。

图 6. VTS 录像 1256 时截图

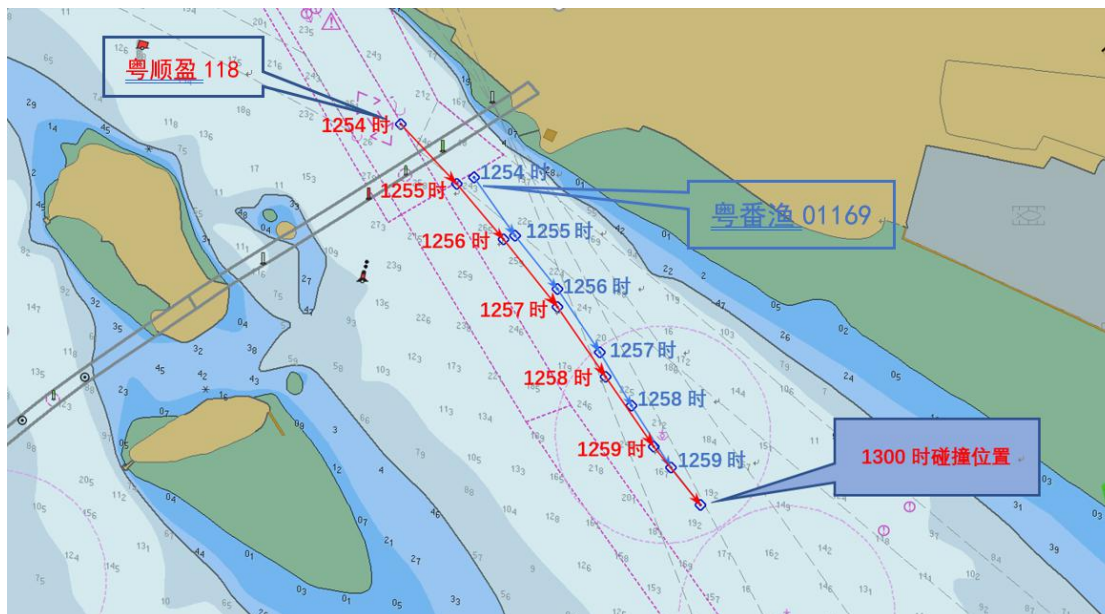
约 1300 时，“粤顺盈 118” 船船位  $22^{\circ} 47' .10N$   $113^{\circ} 37' .34E$ ，航向  $152^{\circ}$ ，航速 6.8 节。两船发生碰撞，“粤番渔 01169” 被撞打横并向右倾斜，船尾进水，随后被挤到“粤顺盈 118” 船的右舷，“粤顺盈 118” 船船长突然发现船首右侧出现一条渔船，船头朝上，船尾淹没，他马上停车。

图 7：两船碰撞轨迹图

此次事故发生在珠江口水域虎门大桥下游 1000 米处的 53SJ 锚地，能见度良好。“粤顺盈 118”船出港航行过虎门大桥后，航向  $142.5^{\circ}$ ，航速 8.9 节。“粤顺盈 118”船在“粤番渔 01169”船正后方出港航行，“粤番渔 01169”船航向  $145.1^{\circ}$  航速 7.2 节，“粤顺盈 118”船与“粤番渔 01169”船形成追越局面

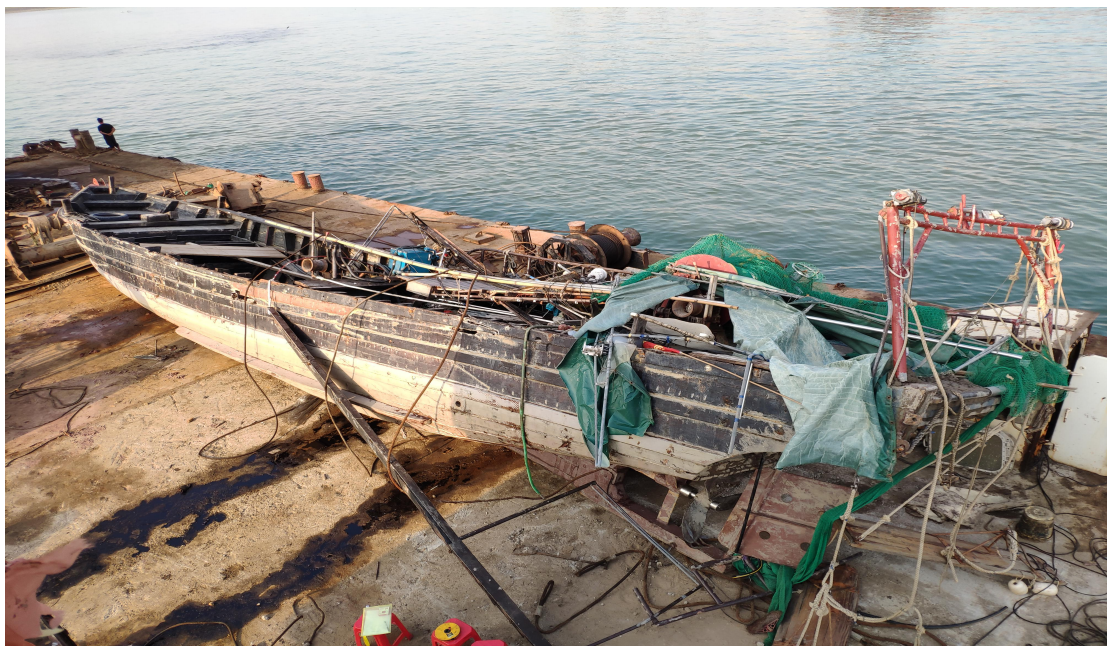
6 日 0654 时“粤东莞捞 002” 船将“粤番渔 01169” 船打捞出水。广州海事局于 2020 年 1 月 6 日 0730 时关闭水上交通突发事件 IV 级响应

图 9：打捞出水的“粤番渔 01169”船

“粤番渔 01169”船沉没，该船轮机长死亡。
