# 广州“12·23” “粤广州货 1662”船附属艇与不明船艇 碰撞事故调查报告

编制单位：广州沙角海事处

编制时间：2020 年 3 月 23 日

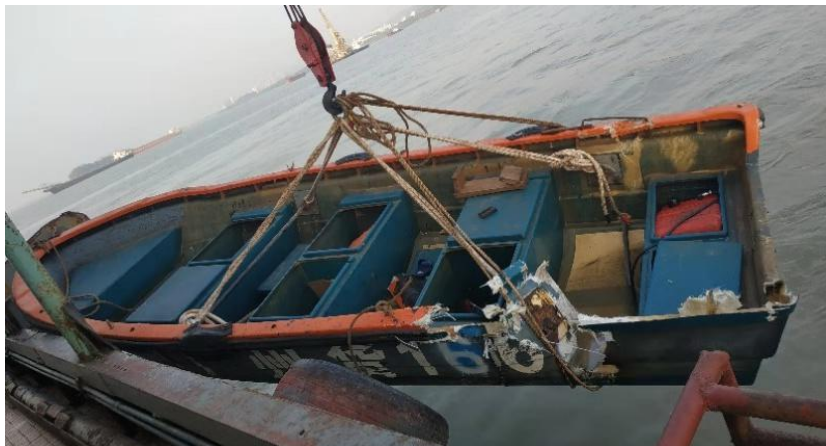
图 2：“粤广州货 1662”船附属艇事故后图片

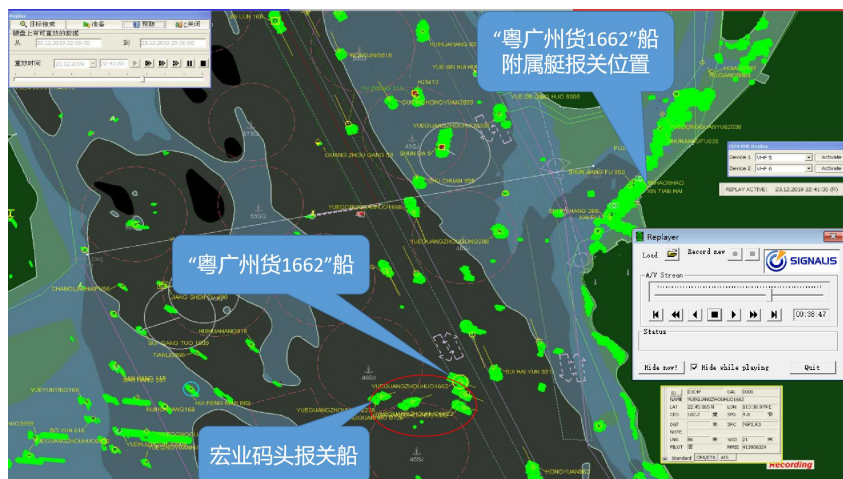
图 3：事故发生水域雷达截图

回放广州 VTS 录像，2019 年 12 月 23 日 2240 时至 2250 时之间，在太平口至川鼻水道附近水域，无法找到与小型快艇和“粤广州货 1662”船附属艇对应的雷达回波，具体的碰撞时间和地点无法确定。

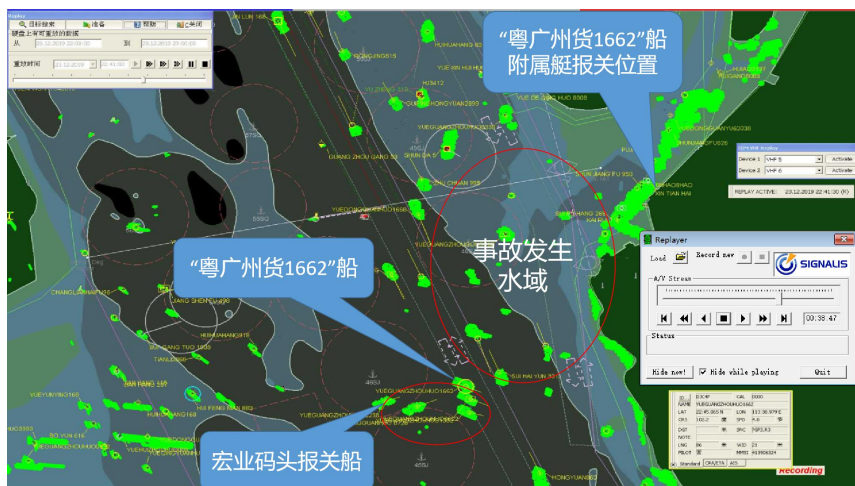
综上，事故发生的时间为 2019 年 12 月 23 日 2240 时至 2250 时之间，事故发生地点为太平口与川鼻水道之间水域，具体时间和地点无法确定。

图 4：事故发生水域雷达录像截图

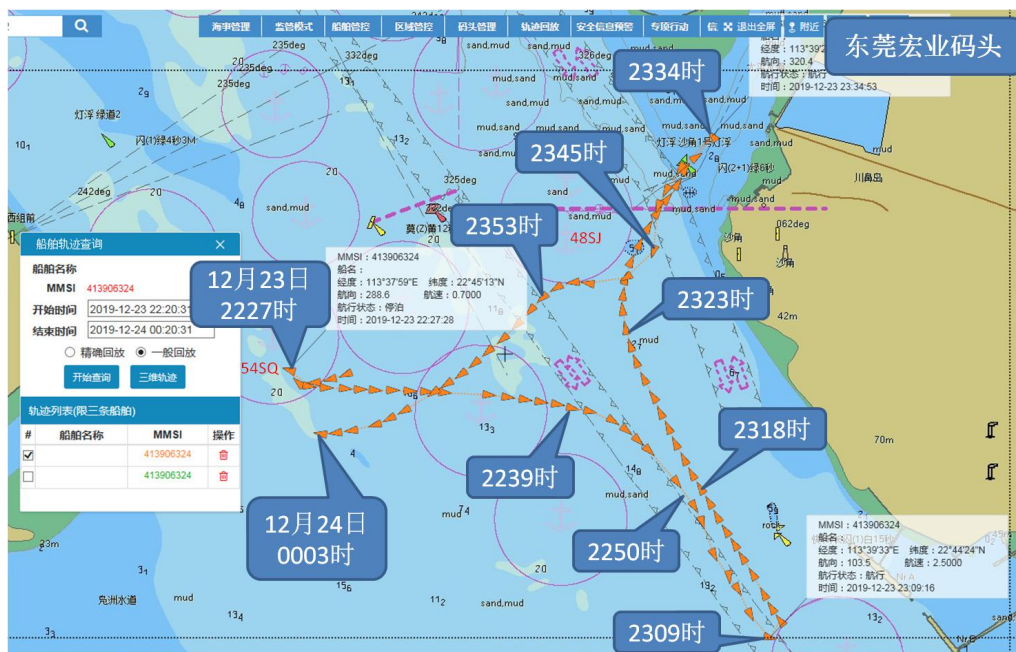
图 5：“粤广州货 1662”船事故发生前后航行轨迹图

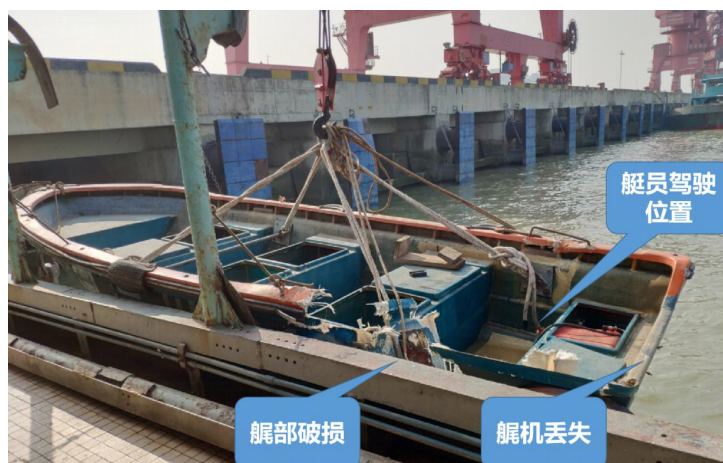
事故造成“粤广州货 1662”船附属艇尾部破损、艇机丢失，该船二管轮钟某乐死亡。

图 6：“粤广州货 1662”船附属艇破损图

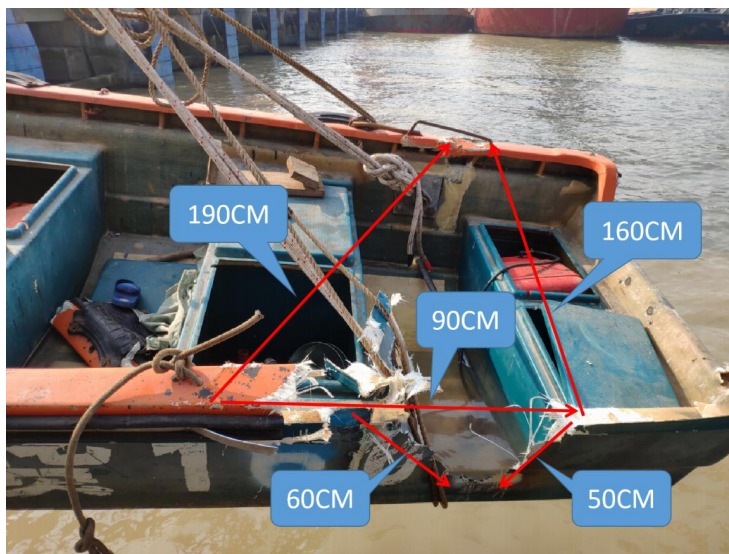
事故发生后，事故调查组对“粤广州货 1662”船附属艇进行了勘验，发现艇尾部呈一个边长约 191cm，162cm，95cm 的三角形的变形破损，附属艇破损部分沾有蓝色外来油漆。

根据碰撞破损部位形状及蓝色外来油漆，推断与“粤广州货 1662”船附属艇发生碰撞的船艇可能为一艘小型首部呈“V”形的蓝色快艇，碰撞发生时速度可能较快，肇事快艇艏部撞到附属艇左后部并“飞过”附属艇，造成附属艇损坏、艇机丢失及二管轮钟某乐落水。

图 7：“粤广州货 1662”船附属艇勘验图

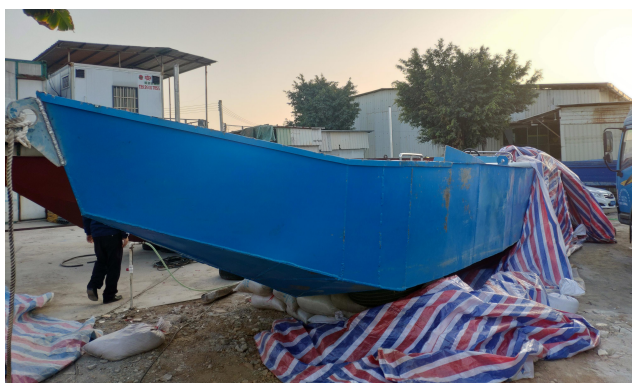
27日下午，事故调查组在东莞中堂霍沃标龙船厂侧面堆场找到了24日在虎门大桥上游浅滩座浅的蓝色小快艇。

图 8：虎门大桥上游浅滩嫌疑艇图

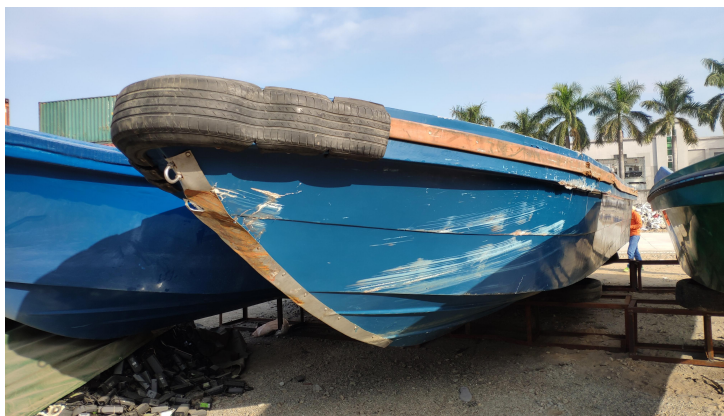
2019年12月28日晚，事故调查组收到黄埔海关海缉处信息，26日夜里，海关在中堂鱼珠木材基地稽查一艘正在卸冻鸡爪的走私快艇时，发现一艘小快艇，船首及侧面和底部有明显撞击痕迹，该艇已被拖回至中堂海关保管场。

图 9：中堂海关基地嫌疑艇图

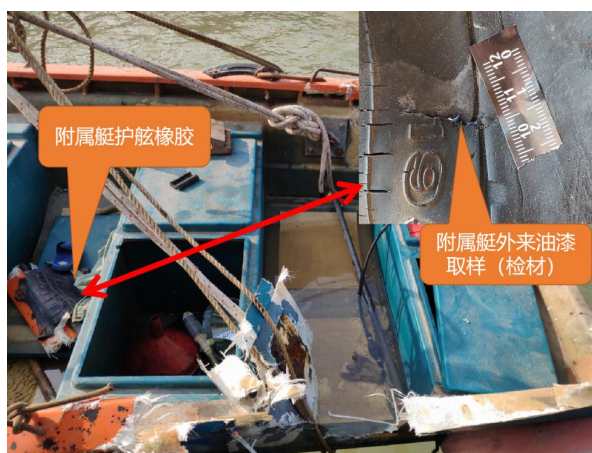
2019 年 12 月 26 日，事故调查组协调广州市公安局港航分局调查人员前往东莞宏业码头，对“粤广州货 1662” 船附属艇进行勘验，并提取部分外来可疑油漆样品作为“检材”。

图 10：“粤广州货 1662” 船附属艇“检材” 取样图

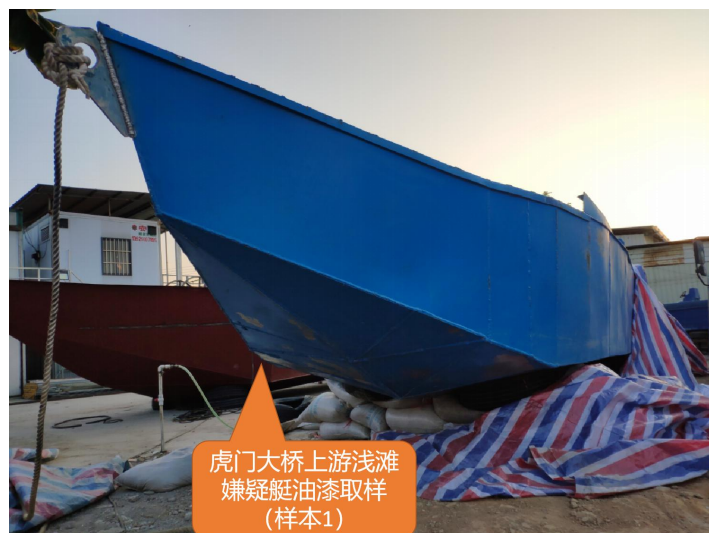
2019 年 12 月 27 日，事故调查组在东莞中堂霍沃标龙船厂侧面堆场对虎门大桥上游浅滩座浅的蓝色小快艇进行油漆取样，作为“样本 1”。

图 11：虎门大桥上游浅滩嫌疑艇“样本 1”取样图

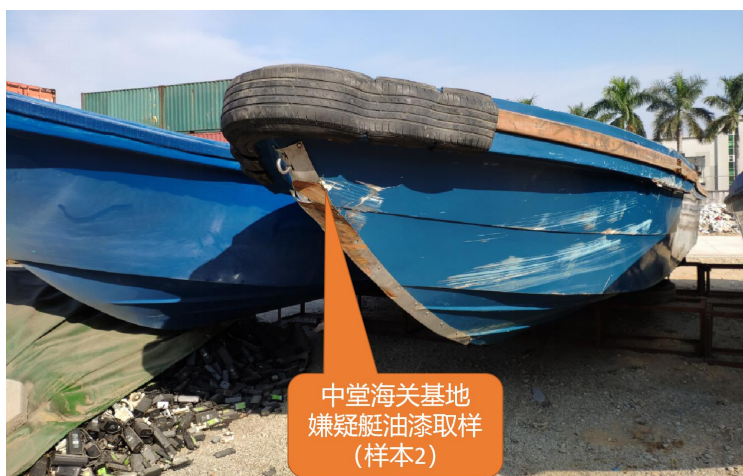
2019 年 12 月 30 日，事故调查组在中堂海关基地对嫌疑艇油漆进行取样，作为“样本 2”。

图 12：中堂海关基地嫌疑艇“样本 2”取样图

2019 年 12 月 30 日，调查人员将上述三份油漆样品送往中国广州分析测试中心司法鉴定所进行司法鉴定，2020 年 1 月 19 日，司法鉴定所出具了司法鉴定意见为“检材与样本 1、

样本 2 均不是同种类物质。”排除了上述嫌疑艇肇事的可能性，此次事故调查线索中断。
