# 广州“2·17”“海富华 706 号”船船员 登“海富华 715 号”船过程中 落水死亡事故调查报告

**编制单位：广州南沙海事处**

**编制时间：2021 年 6 月 21 日**

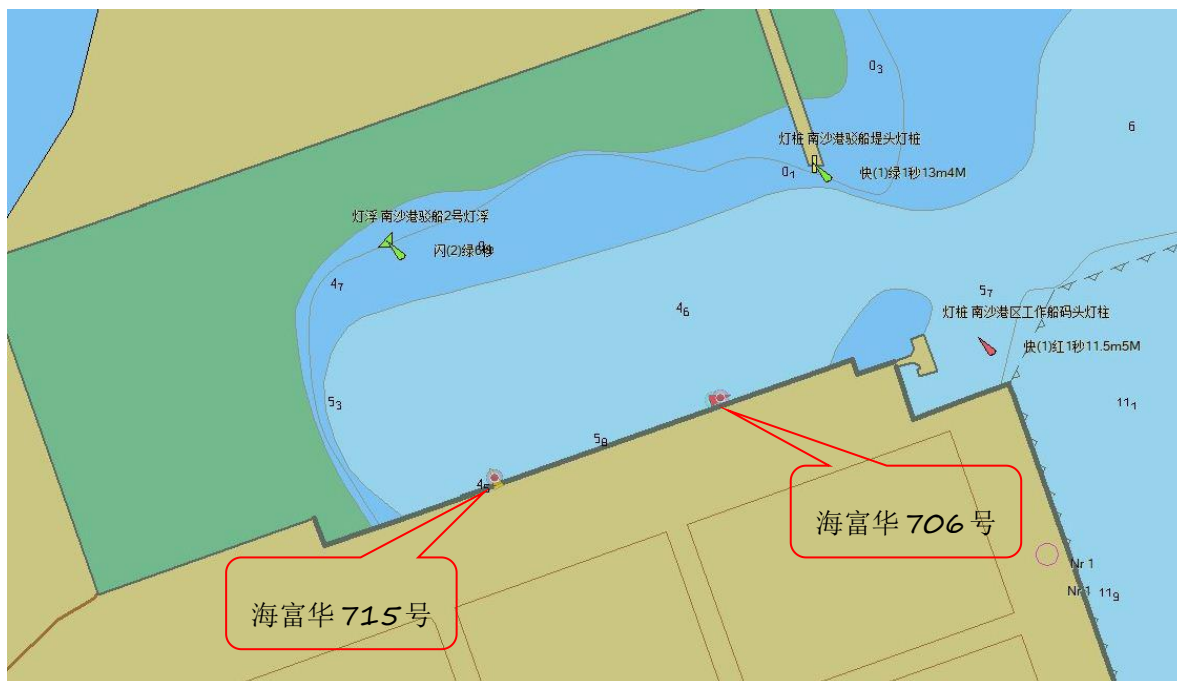
图 3：“海富华 706 号”船与“海富华 715 号”船靠泊位置截图

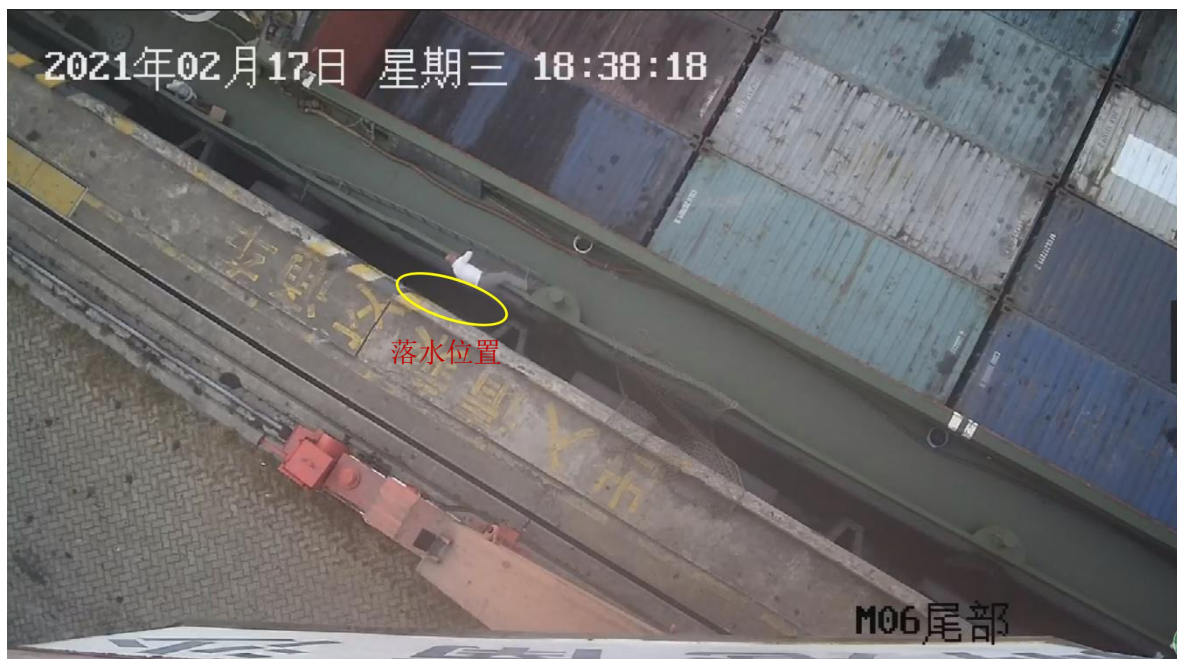
查看“6#门机”视频监控，1832 时 48 秒，王某娣登“海富华 715 号”船过程中身体突然失去平衡摔倒在舷墙上，随后落水。

由于“6#门机”视频监控记录了王某娣落水的经过，因此本报采用“6#门机”视频监控中显示的王某娣落水位置为事发地点，即“海富华 715 号”船生活区前方主甲板右舷第一个揽

图 4：“6#门机”视频监控事发时的录像截图

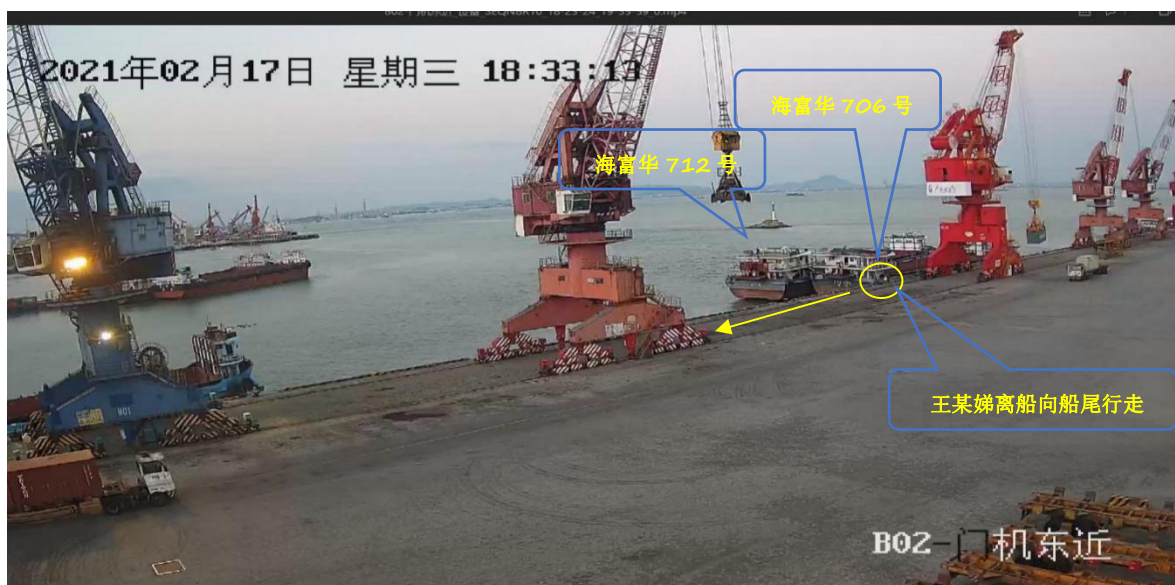
1829 时左右，“B02-门机东近”监控视频显示，王某娣从生活区走出来，随后离船，沿码头岸线向船尾行走。

图 5：“B02-门机东近”监控视频 1829 时的截图

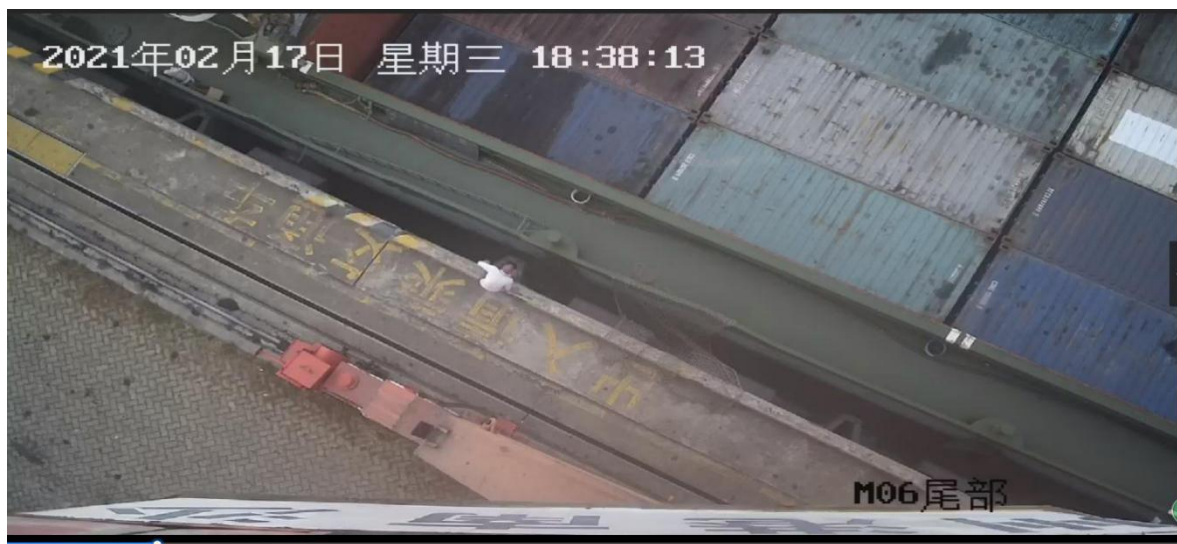
1832 时 40 秒，王某娣行走至“海富华 715 号”船生活区前方右舷主甲板第一个缆桩处准备上船，先是踏上码头碰垫，然后双脚依次踏上该船舷墙，随后左脚突然脚滑导致身体失去平衡，并摔倒在舷墙上，然后从船舷与码头的空挡中落水。

图 6：王某娣脚踏码头碰垫时的视频截图

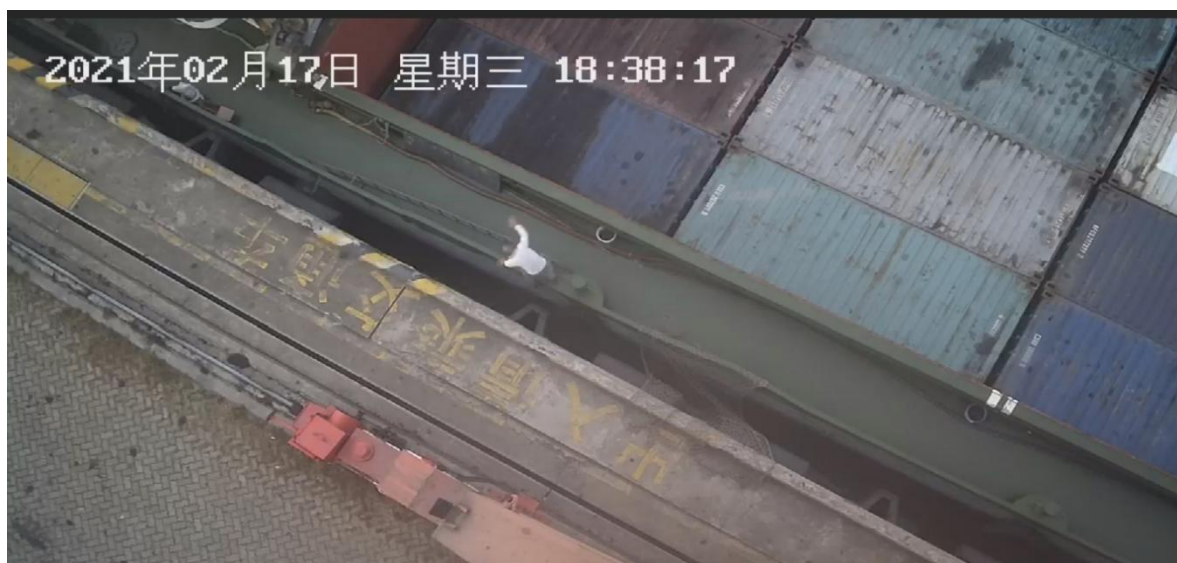
图 7：王某娣身体突然失去平衡时的视频截图

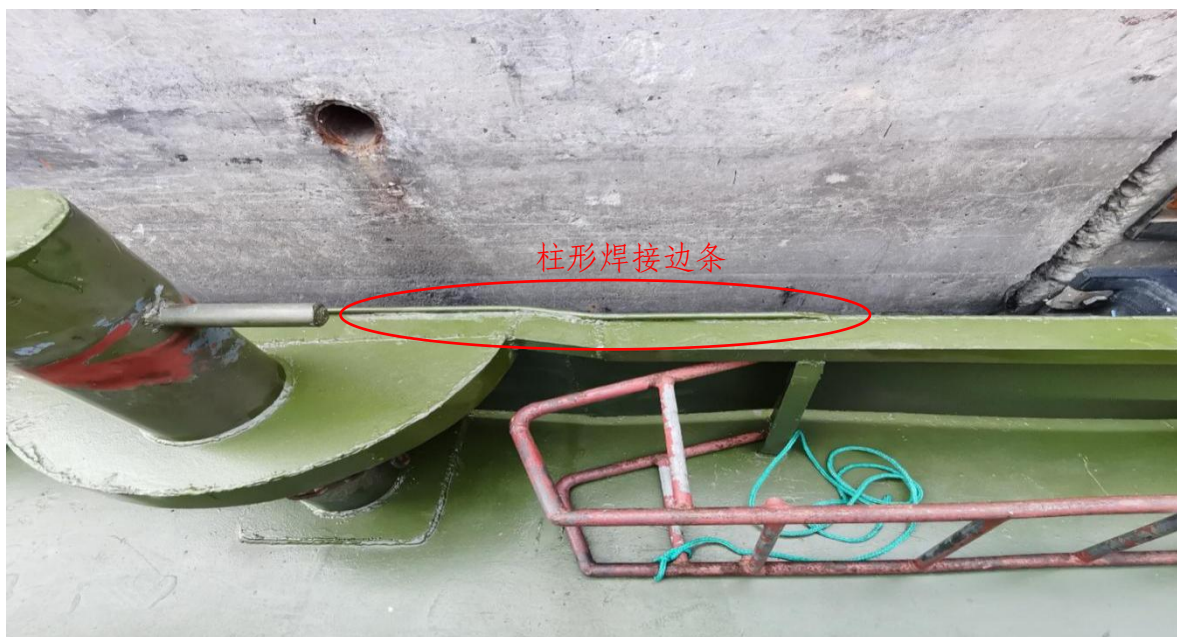
王某娣落水位置的舷墙主甲板以上高约 56 厘米，宽约 9 厘米，结构整体完好，未见舷墙墙体松动和锈蚀情况，现场未见油迹、水渍等易滑物，但缆桩平台最外侧有纵向延申至舷墙上表面的柱形焊接边条，该柱形焊接边条外表光滑，且明显突出于舷墙上表面，脚踩此位置登船时，容易导致身体失衡，存在一定的风险，而且王某娣当时穿着拖鞋登船，进一步增加了此种登船方式的危险性。

图8：落水人员王某梯登船位置照片

王某娣采取不安全方式登船，一是未意识到穿着拖鞋上下船的危险性；二是未充分了解登船环境，登船前没有事先通知船上人员放置梯子或跳板，而是直接通过脚踏明显存在突出物的舷墙自行登船，最终在登船过程中因脚滑致身体失衡而落水。

（一）丰富船员安全教育和培训内容，注重船舶防人落水、船员安全防护、船上作业常见风险源识别和控制方面的培训，提高船员安全意识和风险辨识能力。

（二）加强船员安全教育和法律法规培训，强化船员对公司管理规定、安全生产相关文件的学习和掌握，督促船员严格落实公司船舶停泊值班制度和防人员落水须知要求，在船任职期间按照值班规则要求保持正规值班。
