MAIR0601002015003

## 南京“3·14”“苏华民货 6688”轮与“苏洪运货 3333” 轮、“宁港 2 号”轮碰撞事故调查报告

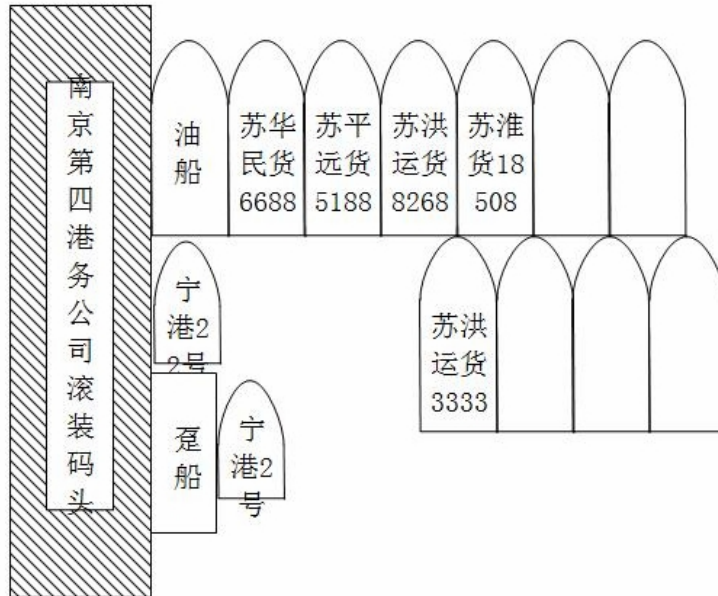
### 船舶并靠泊示意图

“苏华民货 6688”轮船艏右舷与“苏洪运货 3333”轮左舷中部第三缆桩碰擦，后“苏华民货 6688”轮左舷前缆桩与“宁港 2 号”右舷前部护舷材及靠把碰擦。

事故发生前，船舶靠泊顺序如下图所示。

2030 时许，“苏华民货 6688”轮左舷前缆桩与“宁港 2 号”右舷前部护舷材及靠把碰擦。船员刘元玲所站位置因受到“宁港 2 号”凸出舷墙的护舷材及靠把与本船“苏华民货 6688”

轮货舱舱口围间的挤压而受伤。

在“苏华民货 6688”轮与“宁港 2 号”轮发生碰撞之时，船员刘元玲对自身所处碰撞危险估计不足，站位不当，未采取有效的安全措施，导致身体受“宁港 2 号”轮凸出护舷材及靠把与本船货舱舱口围挤压受伤。
