MAIR070500201502

# 浙江台州“10·29”“HANG AN”船与“浙玉渔54002”船碰撞事故调查报告

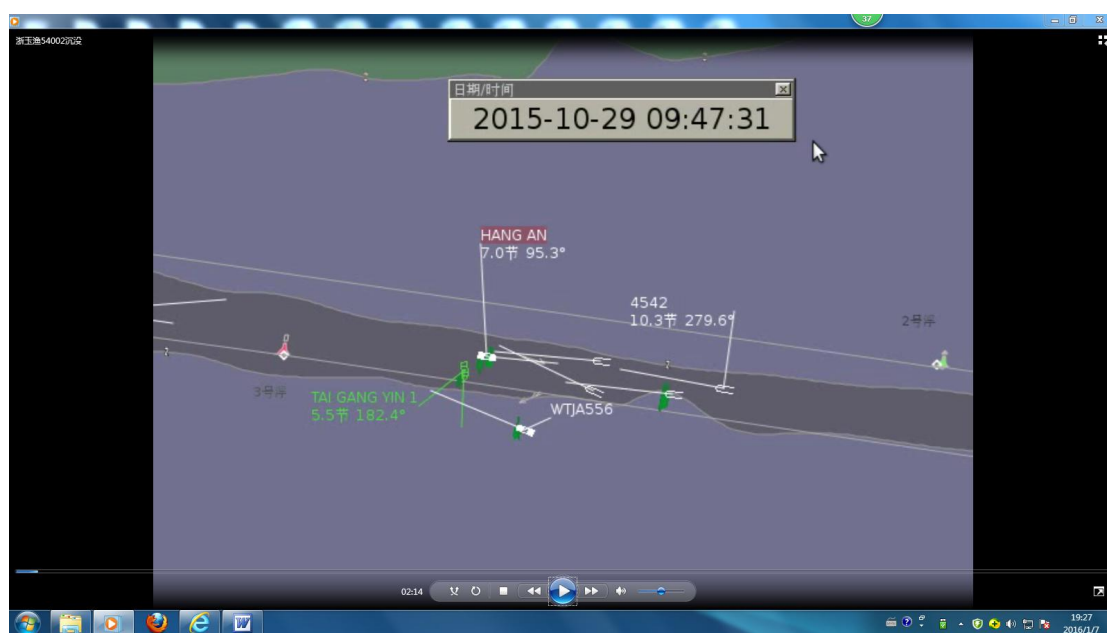
事故发生前三分钟（0947时）时的通航环境状况。“HANG AN”轮的左前侧有一艘船舶，右前侧三艘船舶，正前方为“浙玉渔54002”船（下图编号4542）。（如下图）

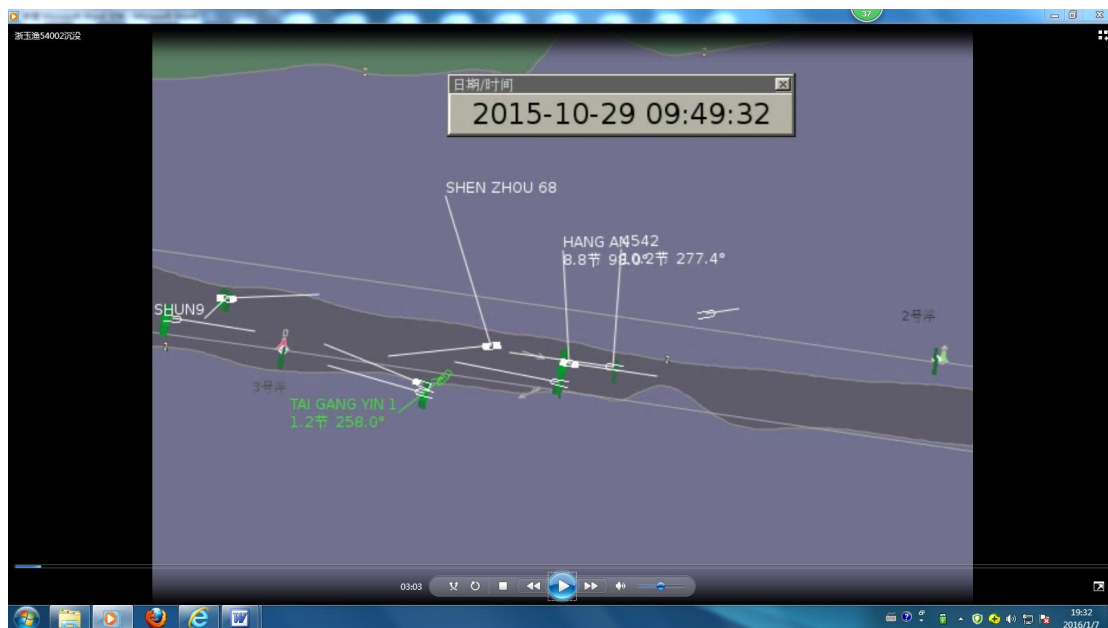
事故发生前半分钟（09时49分32秒）时的通航环境状况。

“HANG AN”轮驶过让清其周围的船舶（原左前侧有一艘船舶，原右前侧三艘船舶），与“浙玉渔54002”船（下图编号4542）呈对遇局面。
