MAIR1105002018XX

# 洋浦“5·17”“J”轮与渔船“Q”碰撞事故 调查报告

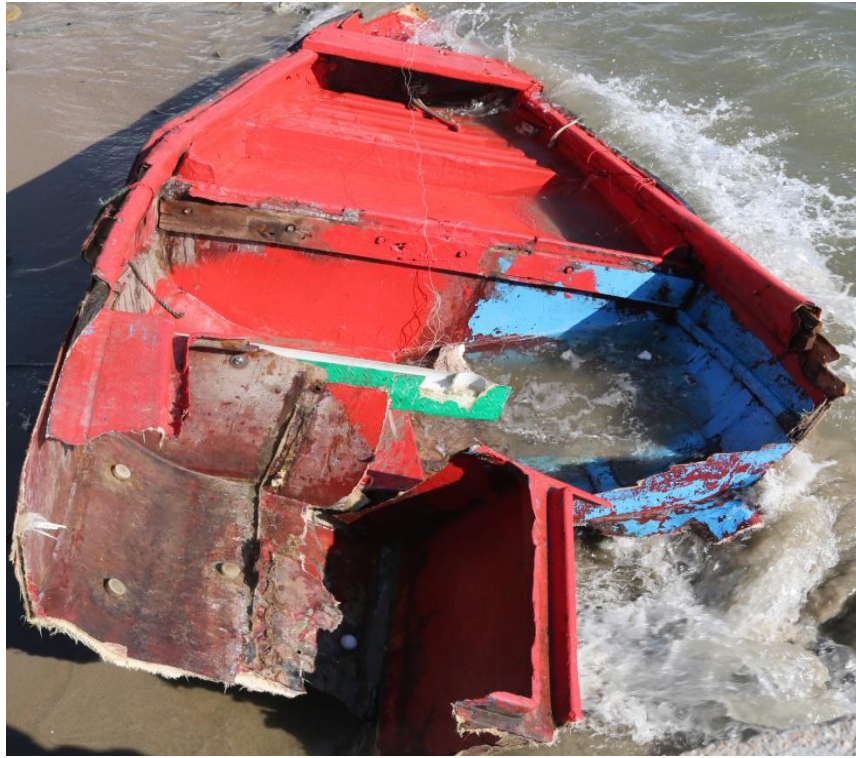
图 6：渔船“Q”残骸

事故调查组对渔船“Q”残骸进行多次勘查，渔船船体中部断裂，残余前半段船体的船头及两舷部分相对完整，渔船左舷和右下船底船体发现绿色外来油漆。从渔船残骸判断，渔船是被碰撞撞裂，渔船碰撞部位为船体中部，肇事船体有绿色油漆。

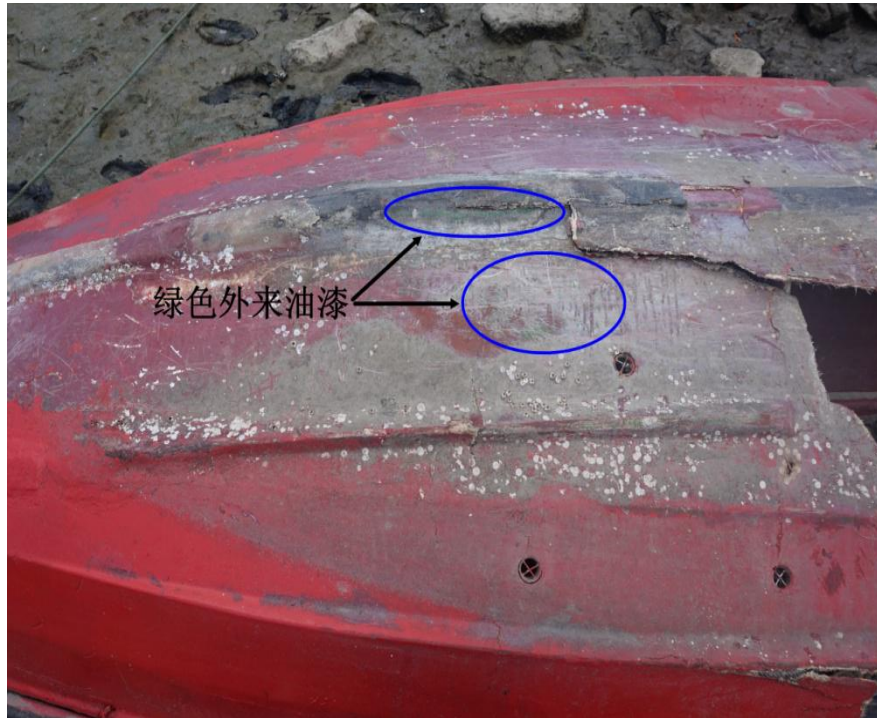
图 7：渔船“Q”船底外来油漆

1. 根据烟台溢油应急中心出具的编号为 2018-02-005 和 2018-02-006 检测报告，“J”轮船头绿色油漆与渔船“Q”左侧船舷和右下船底绿色外来油漆红外光谱谱图特征一致，种类相同；“J”轮船头红色外来油漆与渔船“Q”船体红色油漆红外光谱谱图特征一致，种类相同。

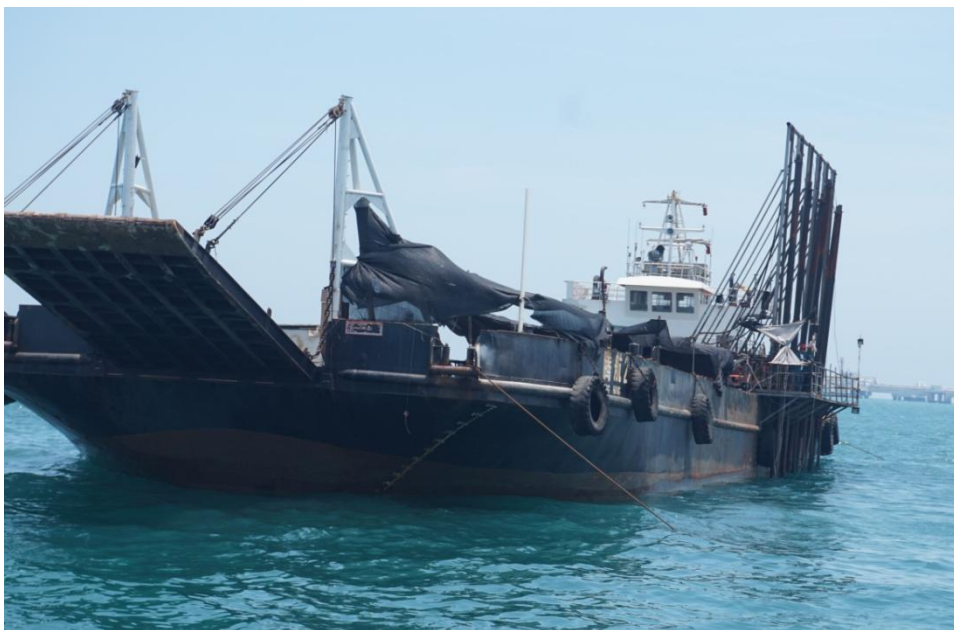
图 9: “腾航 28” 轮

干货船，船长 57.90 米，船宽 13.80 米，满载吃水 1.80 米，船舶所有人为黄 XX 等 2 人，事故时间范围内船舶未开启 AIS（船舶自动识别系统）。调查组对“腾航 28”轮进行现场勘查，询问当事人欧阳坛，查看逸盛码头监控视频，认定“腾航 28”轮事发时段在逸盛码头 2#红标外侧水域锚泊施工。

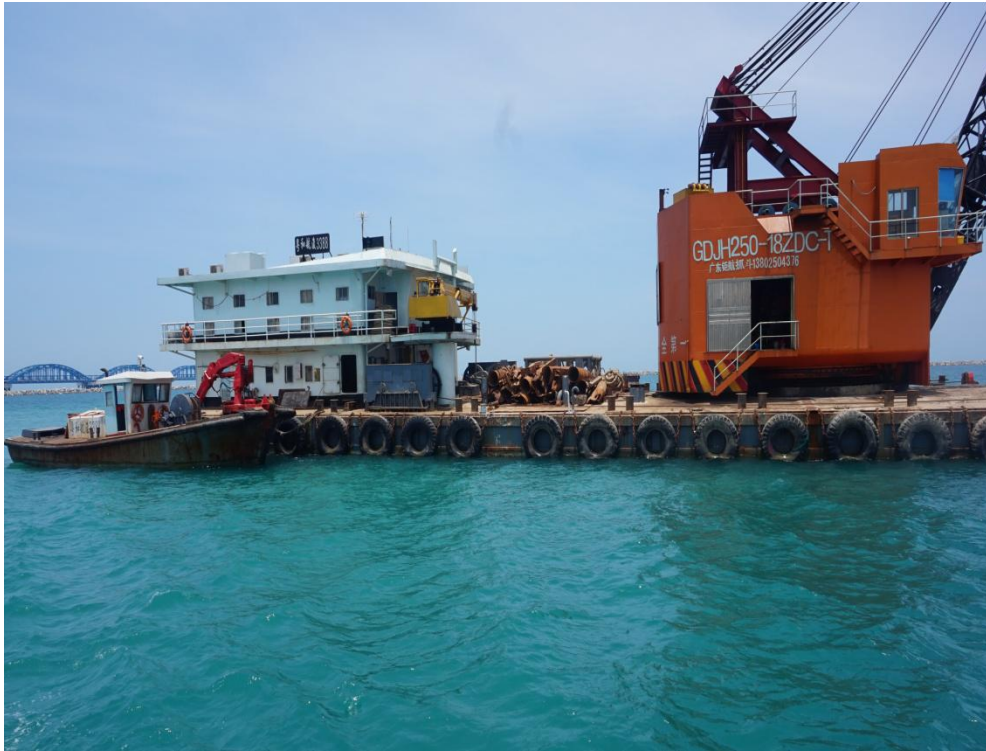
图 10：“粤和浚 3388”轮及其锚艇

工程船，船长 48.20 米，船宽 12.40 米，满载吃水 2.90 米，无动力，船舶所有人为珠海市 XX 疏浚工程有限公司，属于中石化（香港）洋浦成品油保税库项目配套码头工程施工船舶，事发时段“粤和浚 3388”轮与“粤和航 3”轮在神北三港池施工水域内并靠，期间锚泊挖泥作业，船舶未开启 AIS。5 月 17 日约 0446 时，欧 XX 驾驶所属锚艇（未配备 AIS 设备，船体呈蓝灰色）从“粤和浚 3388”轮驶离前往“腾航 28”轮以西约 20 米处捕捉鱿鱼；约 0510 时锚艇返回靠妥“粤和浚 3388”轮。调查组对“粤和浚 3388”轮及其锚艇进行现场勘查，询问当事人欧 XX，查看逸盛码头监控视频，未发现“粤和浚 3388”轮锚艇存在与渔船“Q”残骸特征相符的碰撞痕迹，认定事发时段“粤和浚 3388”轮在神北三港池内侧水域锚泊施工。
