MAIR1105002019XX

## 洋浦“3·21”“G”轮与 无名渔船 Y 碰撞事故调查报告

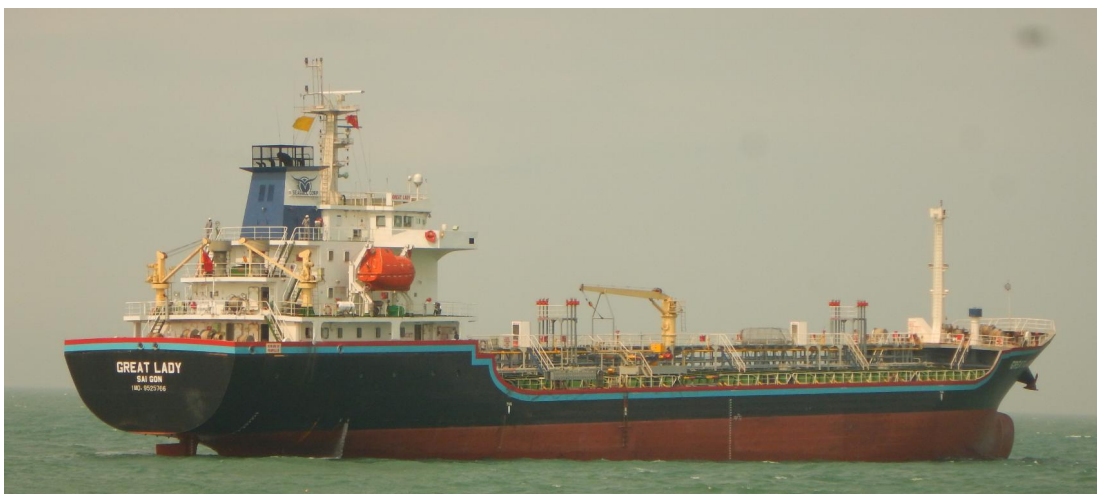
图 1：G 轮照片

G 轮所持船舶证书符合法定要求。据船员陈述，该轮于 2019 年 2 月 25 日至 3 月 14 日在越南坞修，期间船体进行了除锈喷漆。该轮上一次 PSC 检查时间为 2018 年 8 月 30 日，地点钦州港，缺陷涉及垃圾公告牌及来访人员登记问题，均已整改纠正。

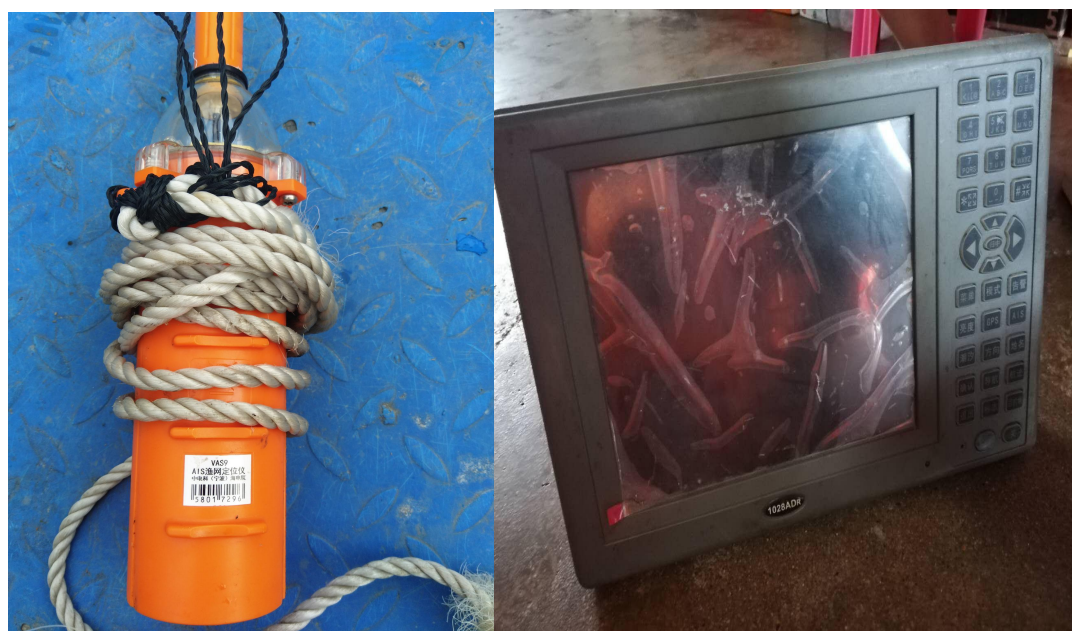
据 Y 轮值班驾驶人员方某陈述，事发时渔船由北部湾开往海口新港，渔船导航仪和四个 AIS 渔网定位仪开启，导航仪显示 MMSI 码尾号为 12137，四个 AIS 渔网定位仪分别显示为 120881111、120882222、120883333、120884444。

图 2：与事故渔船同型号的 AIS 渔网定位仪及导航仪

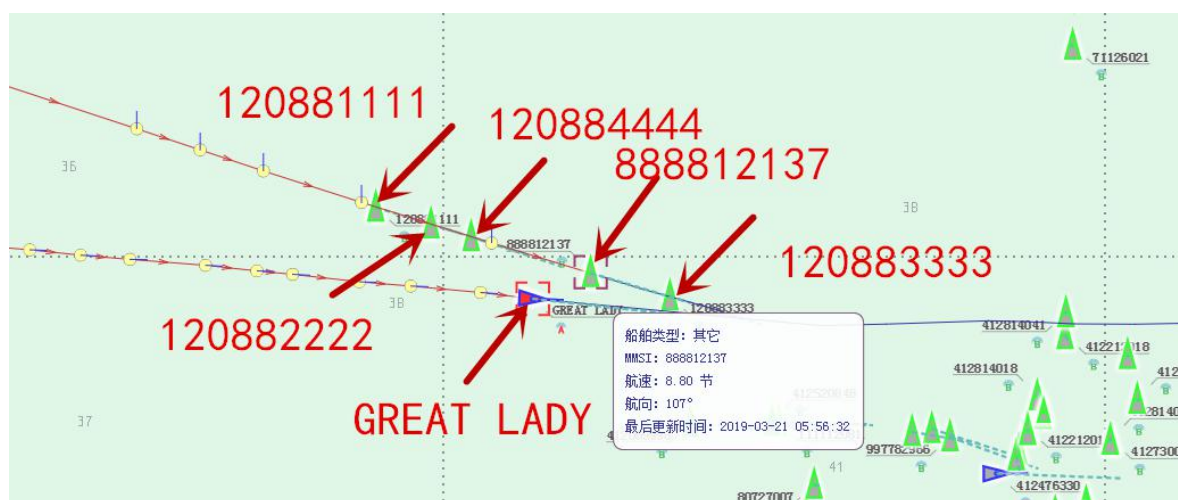
调查组根据 Y 轮在船人员和搜救船舶提供的事故信息，调取导助航综合应用系统、洋浦 VTS、近海雷达综合监控系统事发时段琼州海峡西口报告线附近水域数据，发现 Y 轮四个 AIS 渔网定位仪发出的 AIS 信号 120881111、120882222、120883333、120884444 和 AIS 信号 888812137 的动态基本一致，确认 Y 轮导航仪显示 MMSI 码为 888812137。事发时段 Y 轮仅与 G 轮 AIS 航迹在琼州海峡西口附近水域发生交叉，交叉后 Y 轮及其 AIS 渔网定位仪的 AIS 信号消失，G 轮存在重大嫌疑。

图 3:导助航综合应用系统截图

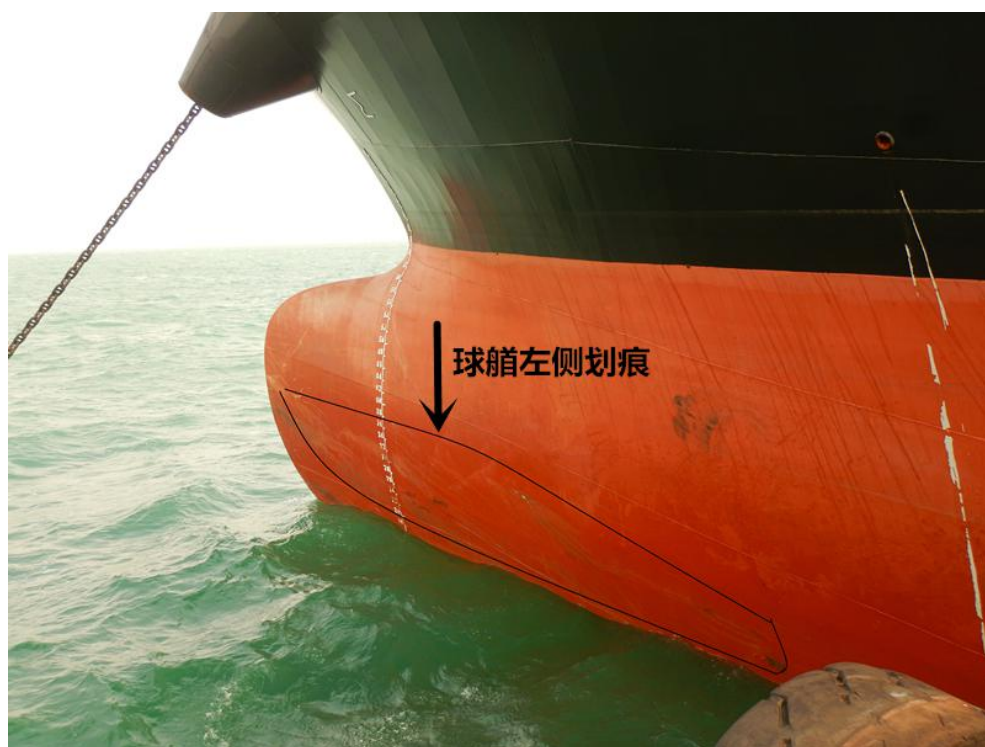
调查组对G轮进行现场勘查，发现船舶球鼻艏左右两侧均出现划痕并伴有外来蓝色油漆，划痕出现最大高度约4米水尺处，球鼻左侧一船体防腐蚀锌块丢失。调查组查阅船舶文书，询问船员确认该轮3月21日航次前吃水为2米，划痕最大高度在该轮3月21日航次水线以上约2米。

图 4:G 轮球艏左侧划痕

3. G 轮船艏球鼻艏左右两侧均出现划痕并伴有外来蓝色油漆，球鼻左侧一船体防腐蚀锌块丢失。G 轮痕迹特征与 Y 轮在船人员陈述船体涂蓝色油漆特征相符。

根据现场勘查，G轮球鼻艏左右划痕基本呈均匀分布，据Y轮在船人员王某陈述，事发时其机舱巡视结束，回到甲板看到一艘大船的船头对着渔船船艏发生碰撞，结合两船碰撞角度，调查组认定G轮球鼻艏碰撞Y轮船艏。

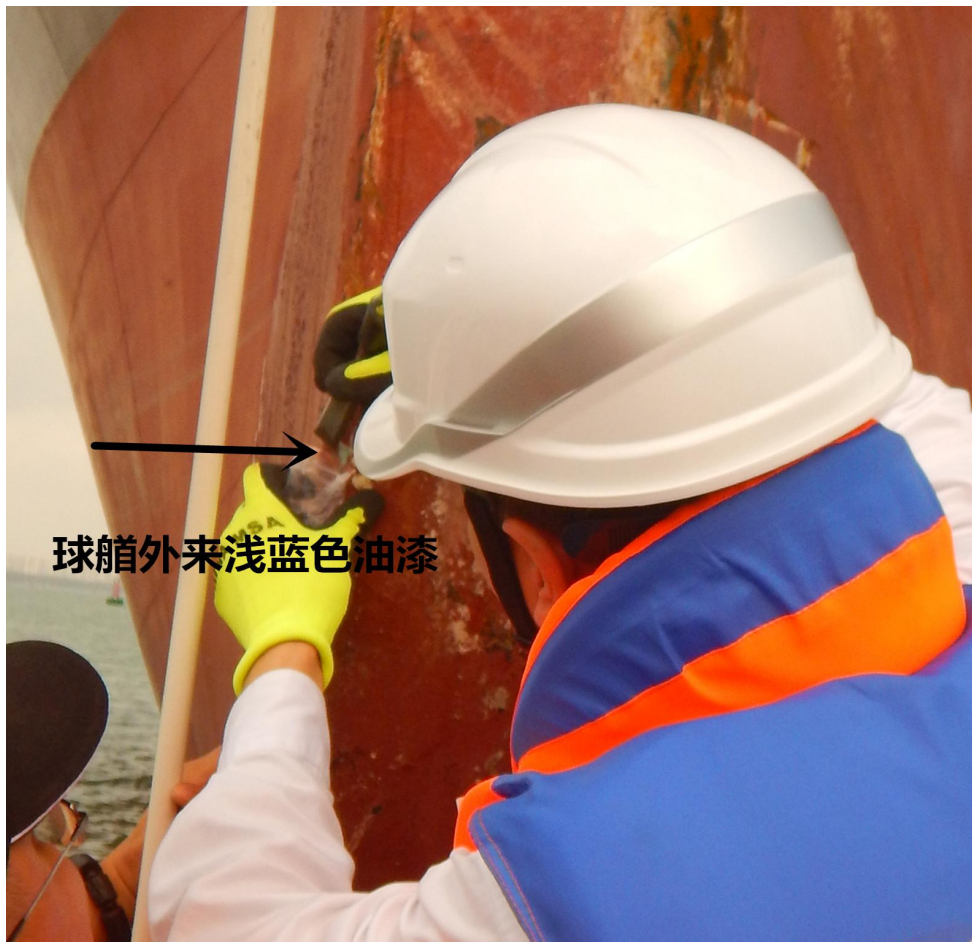
图 5:球艏外来浅蓝色油漆

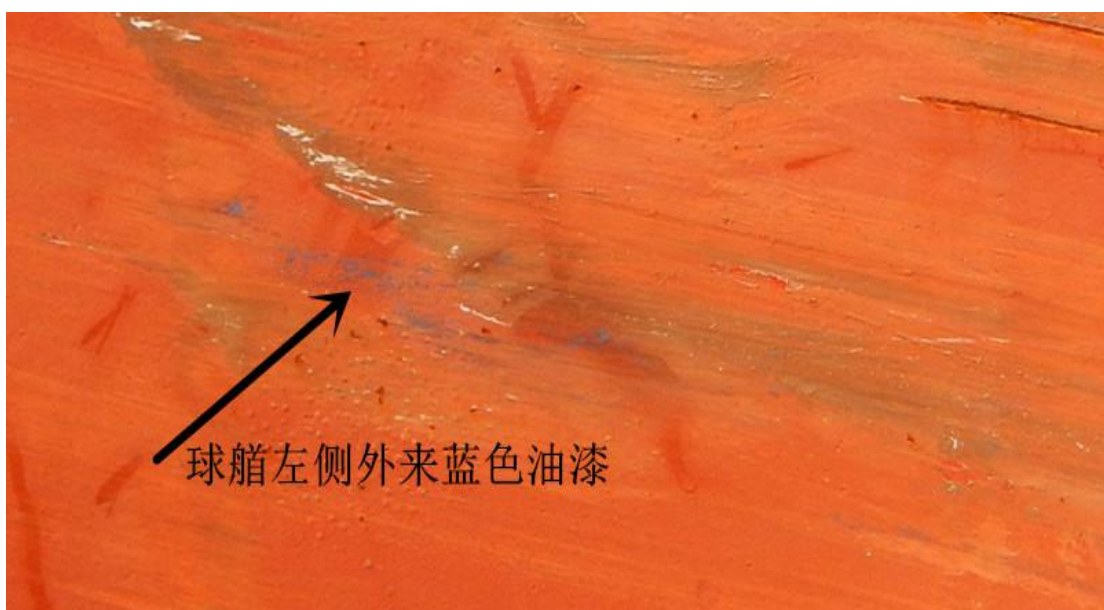
图 6:球艏左侧外来蓝色油漆

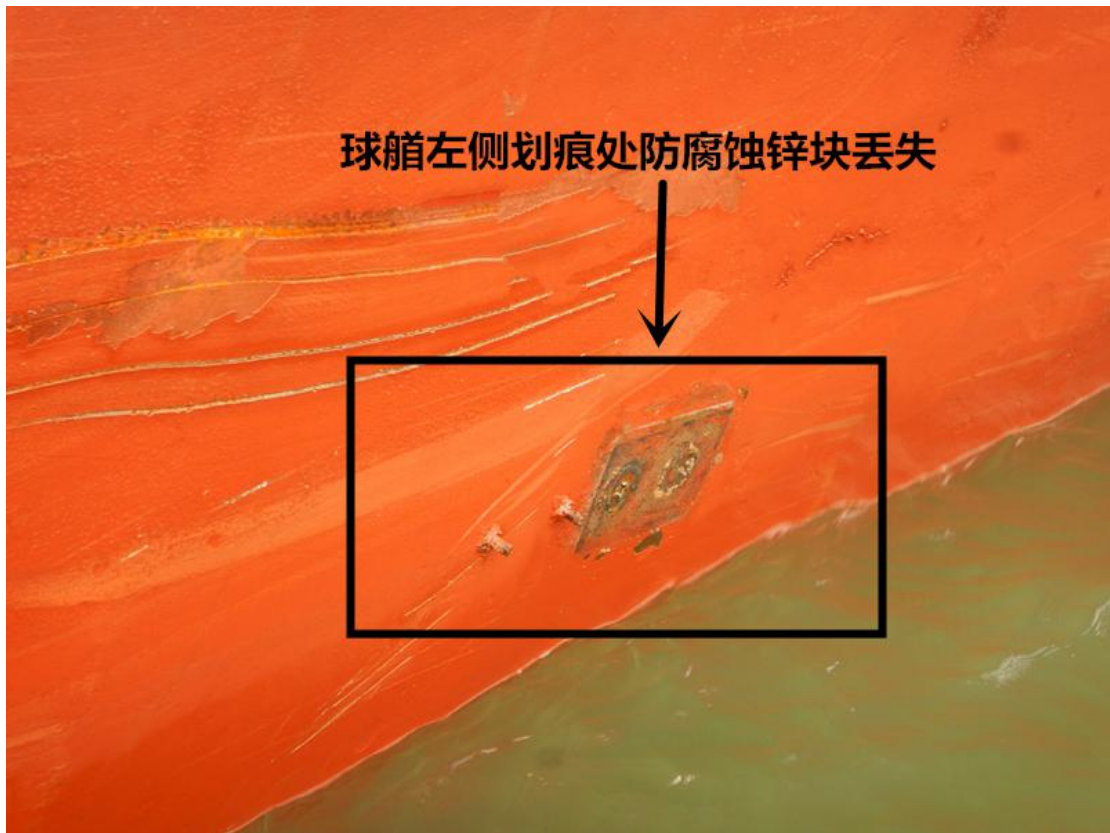
图 7:球艏左侧划痕处防腐蚀锌块丢失

G 轮除球鼻艏左右两侧出现划痕，球艏左侧一船体防腐蚀锌块丢失外，船方未提供其他损失证明。
