# 东方江边乡“8·10”乡镇自用船 碰撞事故调查报告

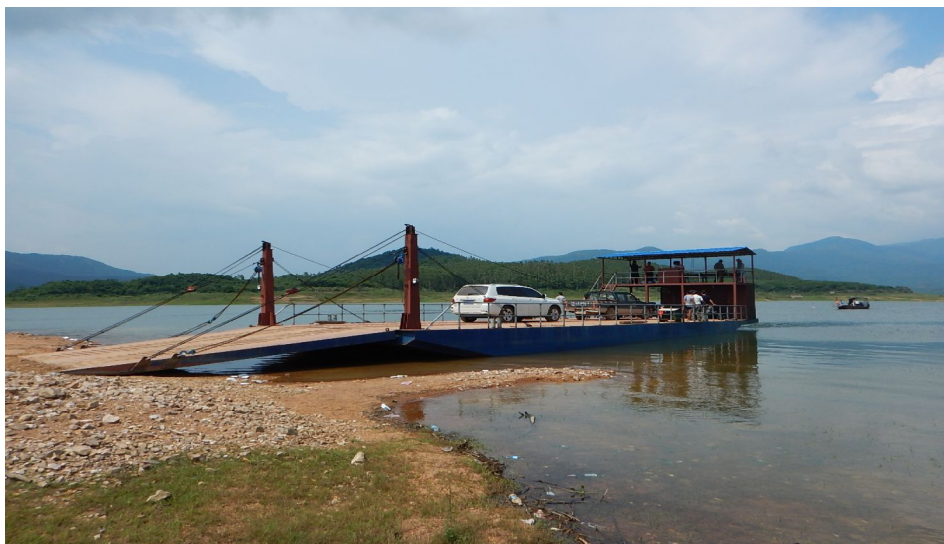
图一：“宝利 2 号”船型图

“宝利 2 号”船，建造于 2015 年 4 月；由东方新世纪农业联合有限公司出资，海南省白马井船舶修造厂进行设计，并由该船厂派工人到东方新世纪农业联合有限公司承包的果园附近水域的滩涂建造完成；该船驾驶台左右两侧有主、副两套操舵装置，右侧为主操纵装置。

3、该船的设计和建造均未经过审查和检验，没有持有船舶检验证书，该船未具备装载大型货车的能力，大型货车装船后驾驶台的视线严重受阻，驾驶台无法保持正常的瞭望，船舶不适航是造成事故的又一原因。

行整顿和对相关责任人进行处罚；责令“宝利 2 号”船立即停航，尽快依据有关规定申请船舶检验，办理有关证照。

110400SR2015002: 公司东方新世纪农业联合公司立即停止“宝利 2 号”船的生产活动；按照国家有关船舶安全管理法律法规，申请船舶检验，办理有关证照；加强对自用船舶“宝利 2 号”的安全管理，聘用经过相关专业培训并取得相应的资质证书的船舶驾驶员和其他操作人员。在完成船舶检验获得相关证书、配备适任人员后，“宝利 2 号”船方可恢复生产。

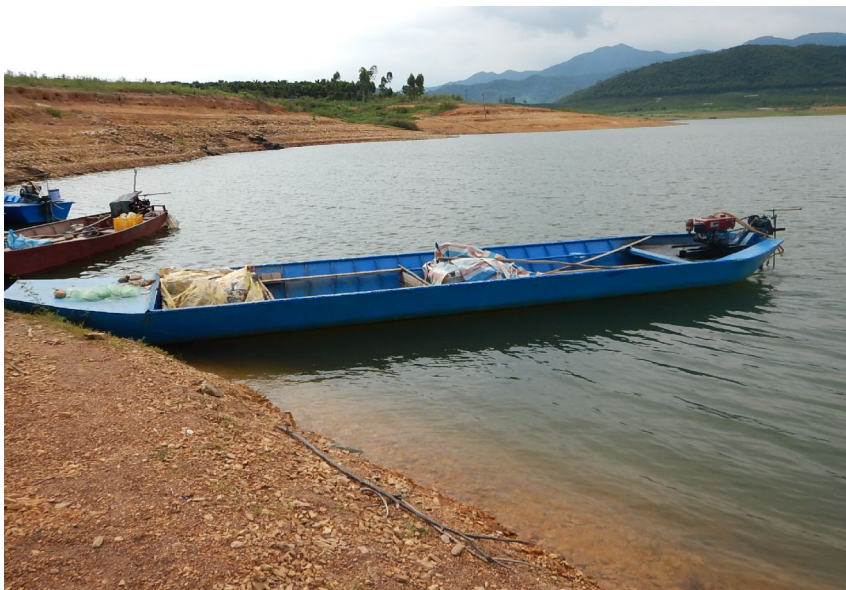
图二：自用船乙同型船舶外观图（图片中部蓝色船舶）

该船为洪明良用于自家在大广坝水库库区的水上交通兼用捕鱼的自用船，是农业生产工具，无任何证书。

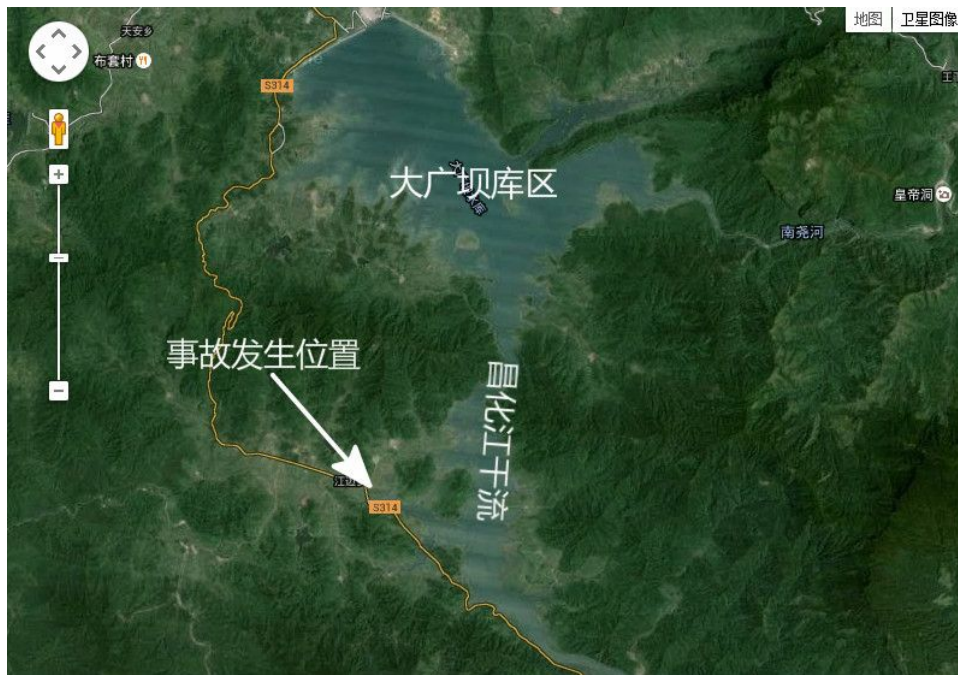
图三： 事故地点示意图

事故发生水域在大广坝水库库区上游约 10 公里处的昌化江水域，属于海南省东方市江边乡管辖。该水域有少量类似于“宝利 2 号”船和自用船乙的乡镇农民自用船舶航行，通航密度较低。

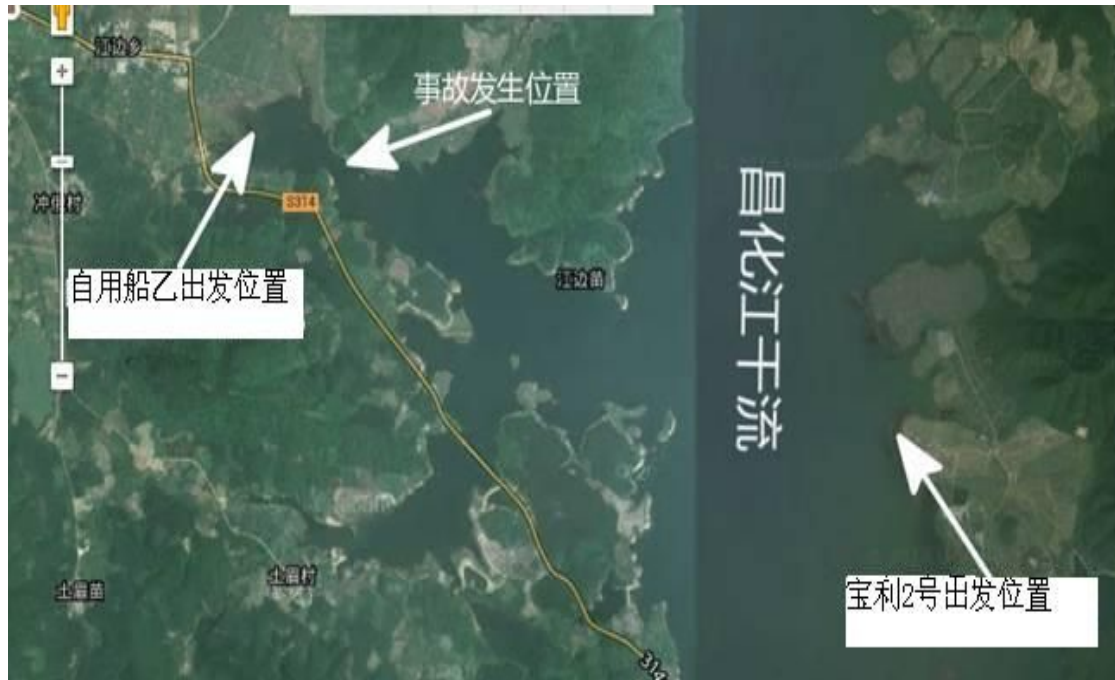
图四：事故相关位置图

2015 年 8 月 10 日约 1935 时，“宝利 2 号”船从东方新世纪农业联合有限公司果园所在地抱英村，装载 3 辆汽车（1 辆装有香蕉的大货车，2 辆小汽车）和 30 名果园收香蕉的工人，开往对岸的江边村；两岸距离约 6 公里（见图四）。据该船驾驶人员符小强陈述：“宝利 2 号”船装载汽车后，驾驶台正面及右侧视线基本被运输香蕉的大型货车阻挡。为此，航行中一直在驾驶台左侧操纵船舶，没有走动瞭望，在航行过程中使用了两台柴油机，航速约为 10 公里/每小时。符小强称，开船时他已开启装在船艏立柱上的探照灯。

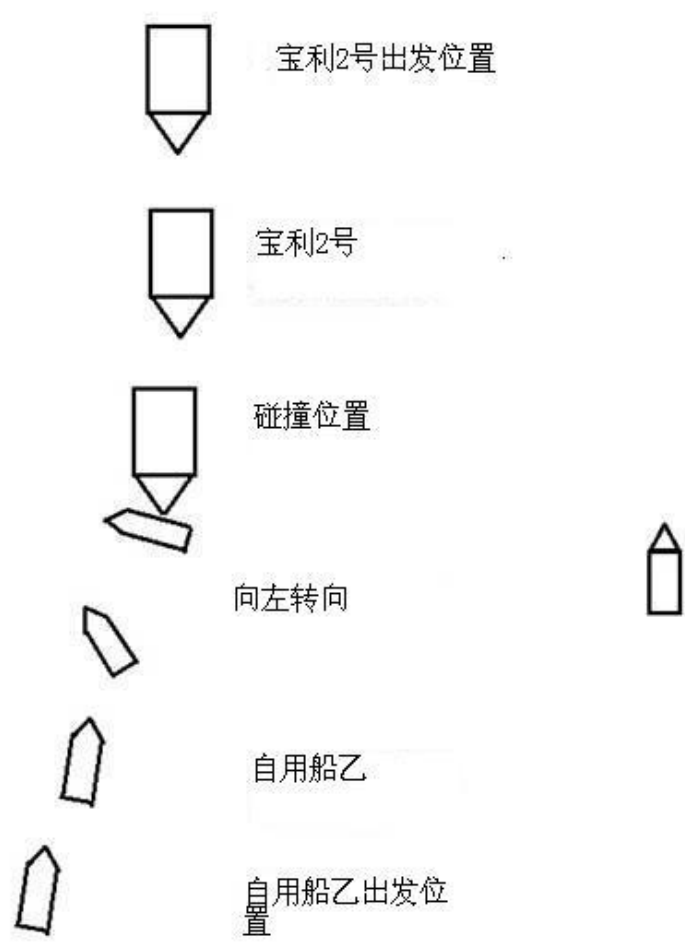
图五：碰撞示意图

约 1950 时，“宝利 2 号”船艏右侧和自用船乙的右舷中后部发生碰撞，约 1 分钟后自用船乙沉没。

约 1948 时，自用船乙驾驶人员洪明良发现前面有来船，距离二十米左右，自用船乙急忙向左转向避让。

约 1950 时，两船发生碰撞，自用船乙翻沉，船上 3 人落水。

综上所述，本起碰撞事故中，事故双方均疏忽瞭望、双方驾驶人员均未经过相关的专业培训、船舶驾驶技能和应急处置能力不足，是造成碰撞事故的直接原因；这是一起责任事故，双方应对本次事故负有同等责任。
