**MAIR091300202001**

**清远“11·25”“粤清远客\*\*76”船  
旅客落水死亡事故调查报告**

编制单位：清远海事局

编制时间：2021年2月25日

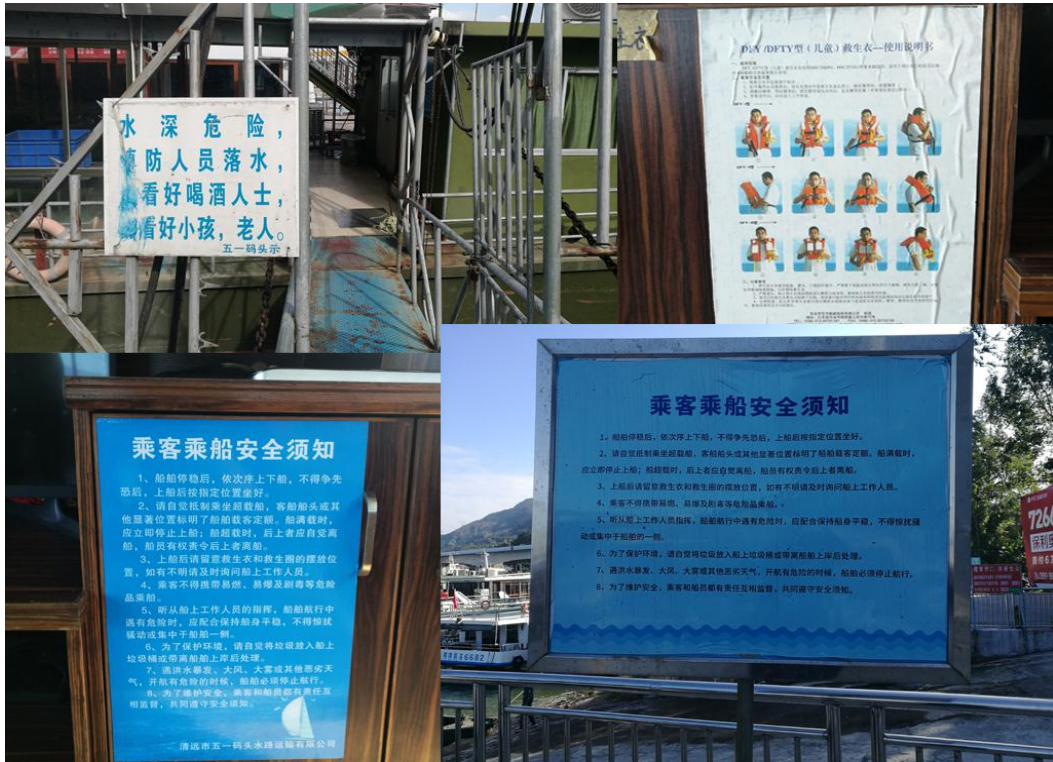
图 1：码头及船上安全告示

事发时“粤清远客\*\*76”船停靠在清远市五一码头水路运输有限公司所属的“2 号码头”，当时“2 号码头”共停有船舶 5 艘，“粤清远客\*\*76”船停在最外侧。“2 号码头”趸船登船跳板位置有“水深危险，慎防人员落水，要看好喝酒人士，要看好小孩，老人。”的告示牌（如图 1 所示）。

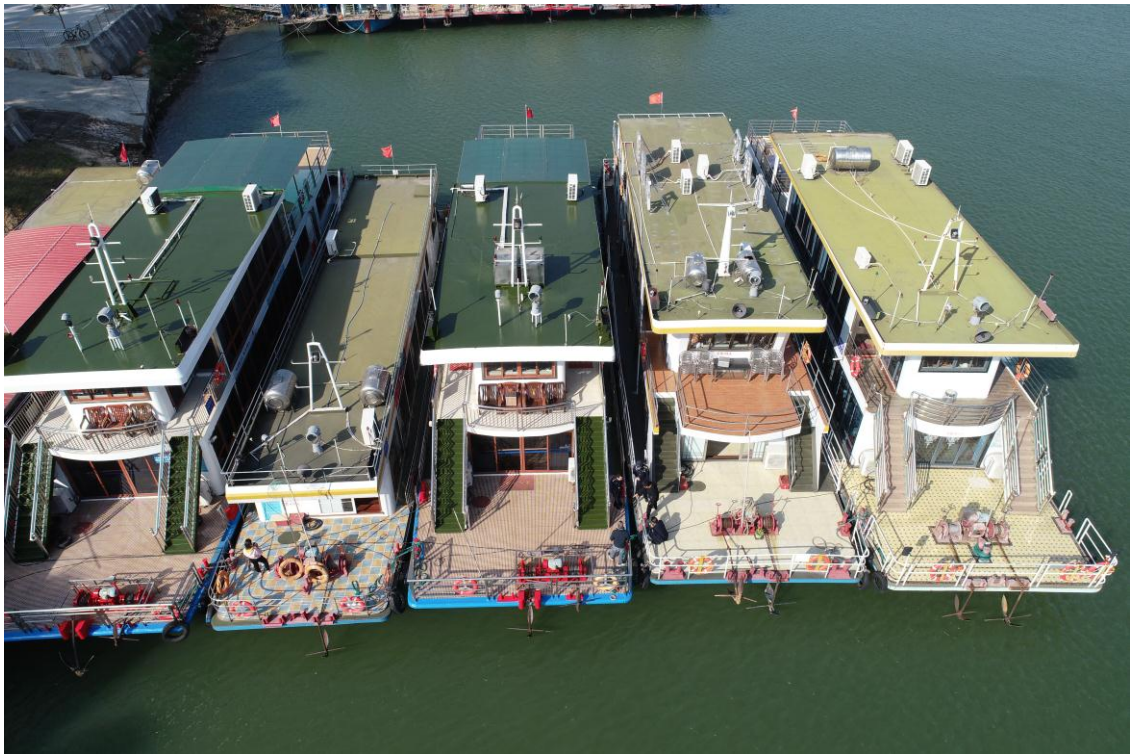
图 2：船舶并靠情况

事发水域的客运码头受岸线及水域的实际情况限制，客船停靠的习惯做法是并排靠泊在相应趸船泊位上下客，旅客离船上岸时需要从所乘船舶船首经并靠船舶船首形成的登船通道至泊位的靠泊趸船，然后经跳板行至码头（如图 2 所示）。

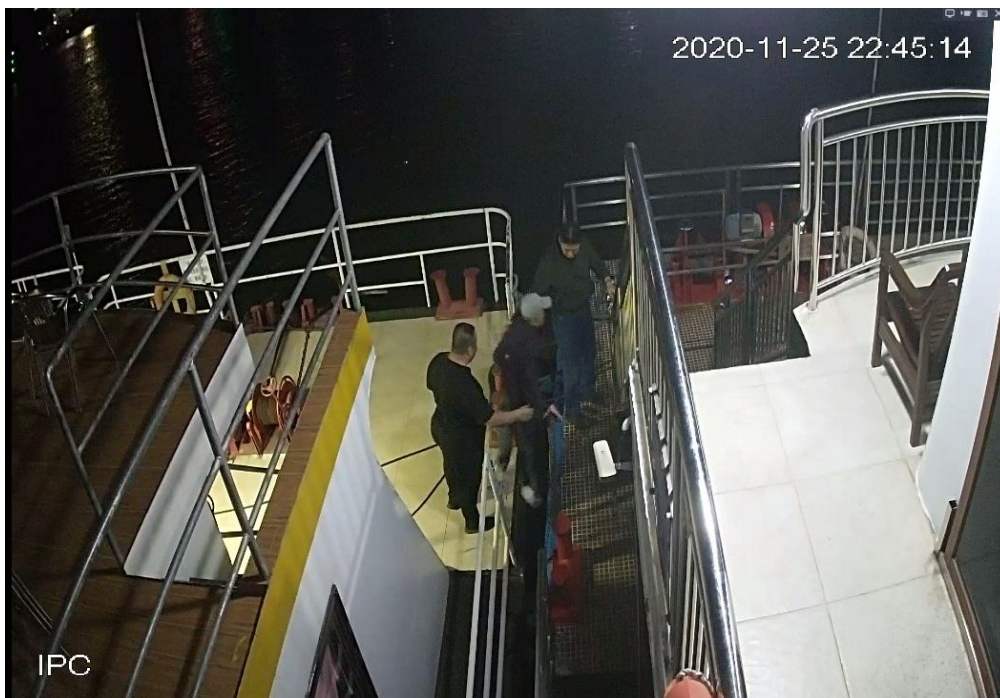
图 3：“粤清远客\*\*82”船监控视频截图（人员落水前瞬间）

根据“粤清远客\*\*82”船监控视频还原事发时船舶靠泊情况并进行了现场勘查，事发地点“粤清远客\*\*77”与“粤清远客\*\*82”两船间缝隙最大处宽约 24 厘米，最小处宽约 18 厘米，在正常成年人步幅之内（如图 3 所示）。事发后，旅客之一的刘某尝试在韩某某掉落的缝隙处下水救人被卡主，随后其在另外位置缝隙较宽处才能下水，由此推断事发时两船间缝隙相对较窄，船舶并靠正常。

间人行通道上的缝隙处没有设置带扶手的踏板，在并靠两船缝隙附近也没有张贴安全警示标志。旅客下船期间，“粤清远客\*\*76”和五一码头均没有安排人员现场引导、监护旅客离船上岸。

综上认定，事发泊位船舶的并靠是根据习惯做法的操作，并靠船舶之间的缝隙在正常成年人步幅之内，但并靠船舶缝隙处没有设置带扶手的踏板，没有张贴安全警示标志，旅客离船时船舶和码头均没有安排人员现场引导、监护旅客离船上岸。

2. 清远市五一码头水路运输有限公司应对旅客登船通道进行安全评估，在作为登船通道组成部分的并靠船舶缝隙处设置安全警示标志和带扶手栏杆的踏板，或者采取其他等效安全措施。

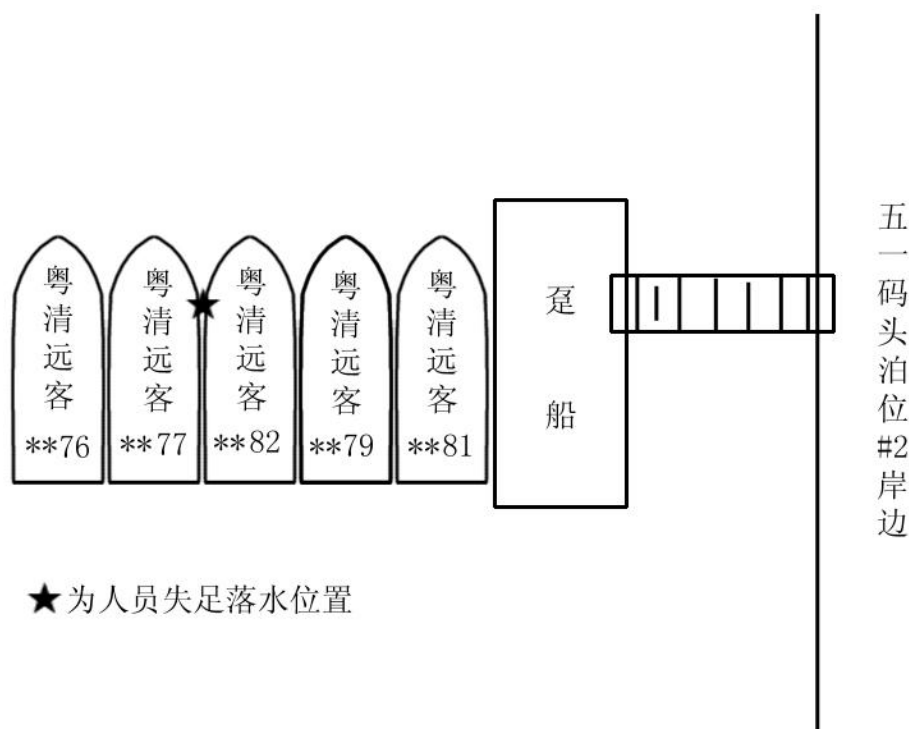
图 4：事发时客船并靠示意图

约 2100 时，“粤清远客\*\*76”船停靠回五一码头的“2 号码头”，船上 13 名旅客继续在船上吃饭、唱卡拉 OK。船舶的靠泊顺序（从里到外）：“粤清远客\*\*81”“粤清远客\*\*79”“粤清远客\*\*82”“粤清远客\*\*77”“粤清远客\*\*76”，韩某某与其他旅客所乘的“粤清远客\*\*76”靠泊在最外面（如图 4 所示）。

约 2340 时，韩某某在同船另外两位旅客一前一后陪同下（刘某在前、谭某在后）开始离开“粤清远客\*\*76”船，行至“粤清远客\*\*77”与“粤清远客\*\*82”两船间缝隙时，刘某先跨过缝隙，再回头“想伸手扶韩某某过缝隙”，韩某某“婉拒”了，谭某紧跟韩某某身后，韩某某右手搀扶“粤清远客\*\*82”船栏杆，右脚在跨过缝隙的时候踏空失足，快速掉入缝隙落水。
