**MAIR110400201901**

## 八所“1·23”“东方68”轮与“琼儋渔11114”轮碰撞事故调查报告

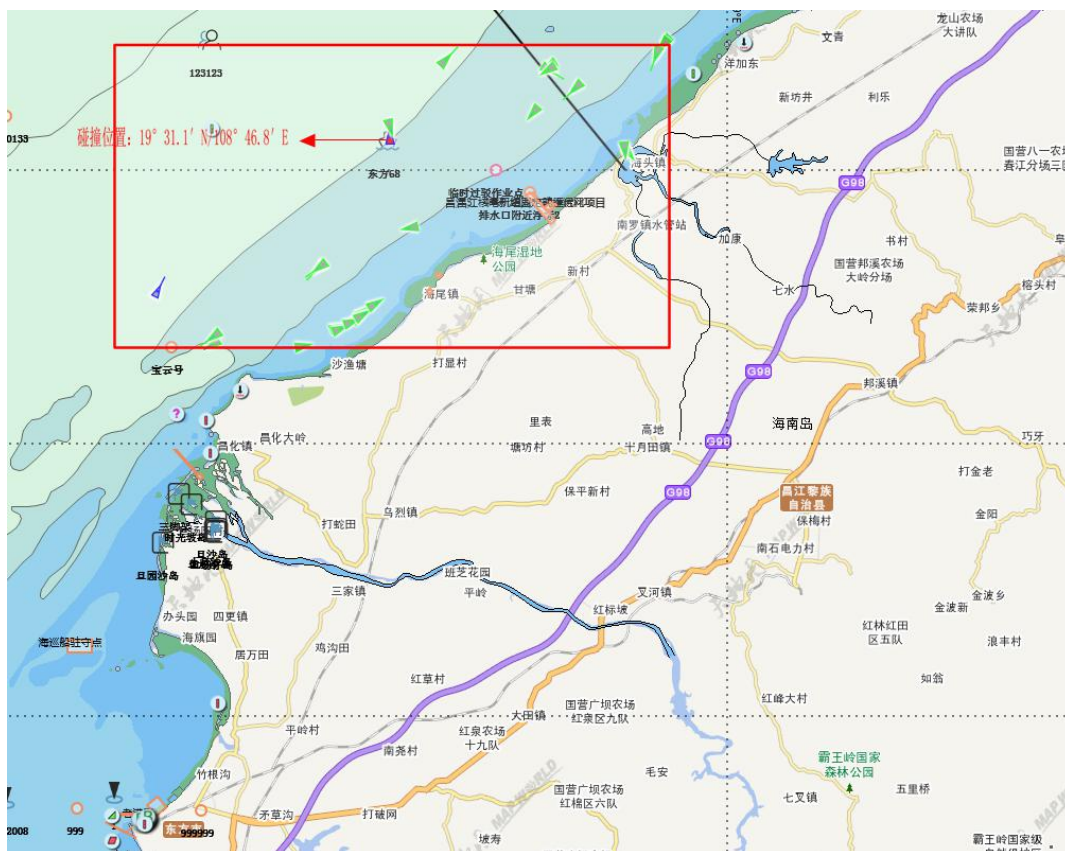
图 1: 事发时事故水域船舶情况

事发海域位于海尾镇西北约 8 海里，海南环岛航路经过该水

域。事故发生时,该海域有少量船舶,航路较为清爽(见图1)。

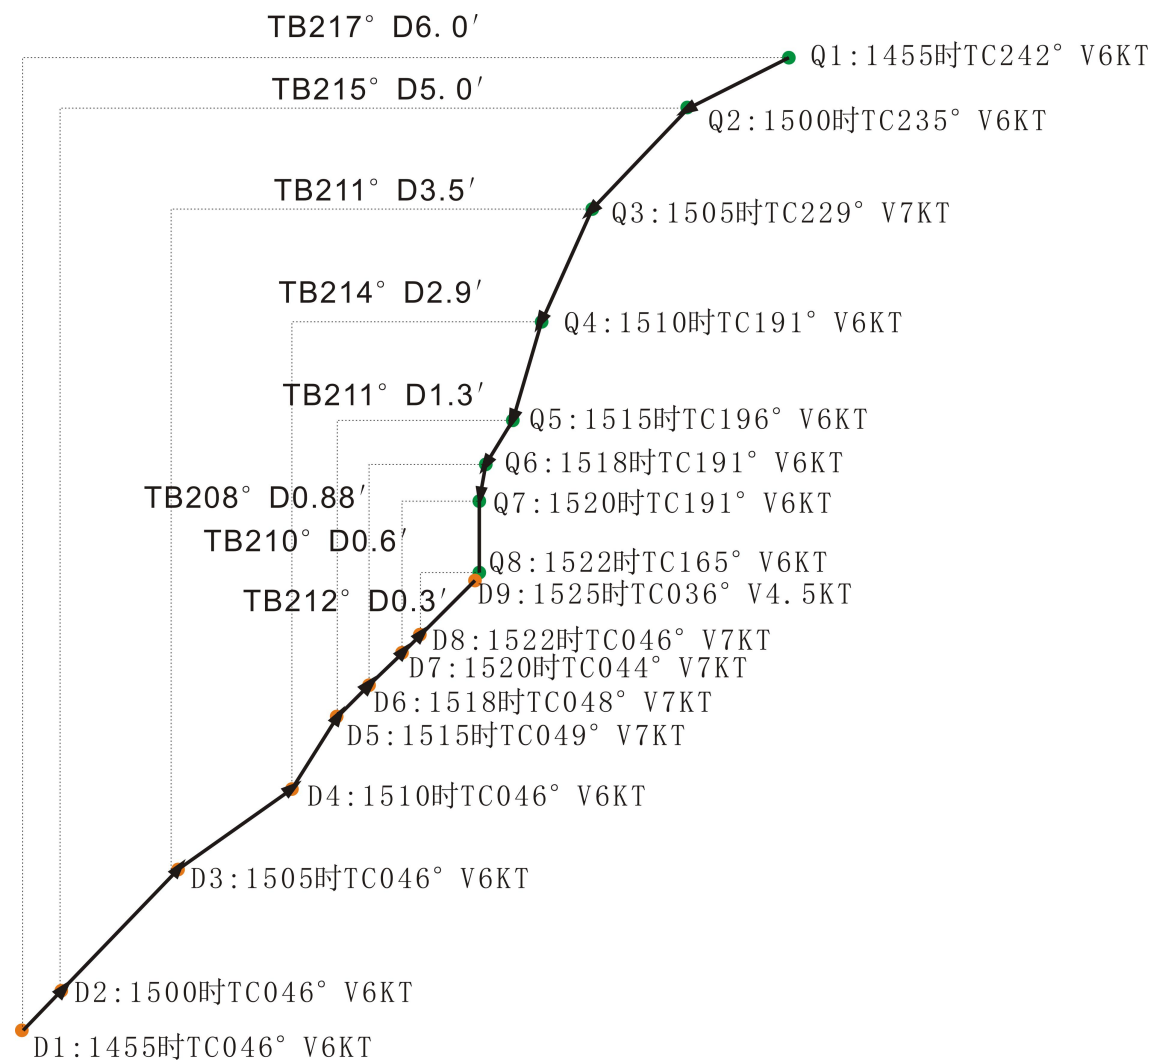
附图 1

约 1525 时，D 轮左舷船艏与 Q 轮右舷中前部发生碰撞，概位  $19^{\circ} 31.1' N/108^{\circ} 46.8' E$ 。D 轮大副吴珠铿随即报告船长并记录当时船位。

约1525时，Q轮与D轮在概位  $19^{\circ} 31.1' N/108^{\circ} 46.8' E$  发生碰撞，船上4人落水。Q轮驾驶人员叶英勇在驾驶室值班期间始终未发现D轮。
