MAIR110100201801

# 琼州海峡“1·23”“海丰烟台”轮与渔船 “琼临渔 03369”碰撞事故调查报告

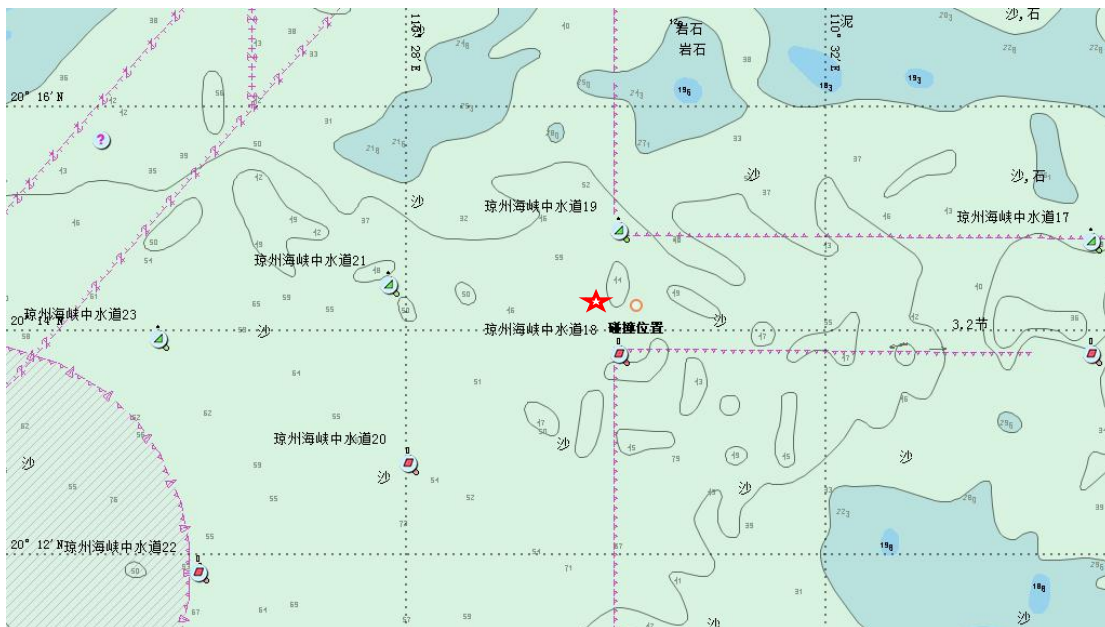
图1：碰撞位置示意图

事故发生于琼州海峡中水道18#标-19#标位置，该位置为中水道的转向点，船舶主流航向由270°转至约250°（西行船），或由约060°转至090°（东行船），水道宽约1海

里，西侧紧邻琼州海峡定线制1号警戒区，该水域渔船活动频繁，事发时该水域有多艘船只在航道内航行，船舶通航密集。

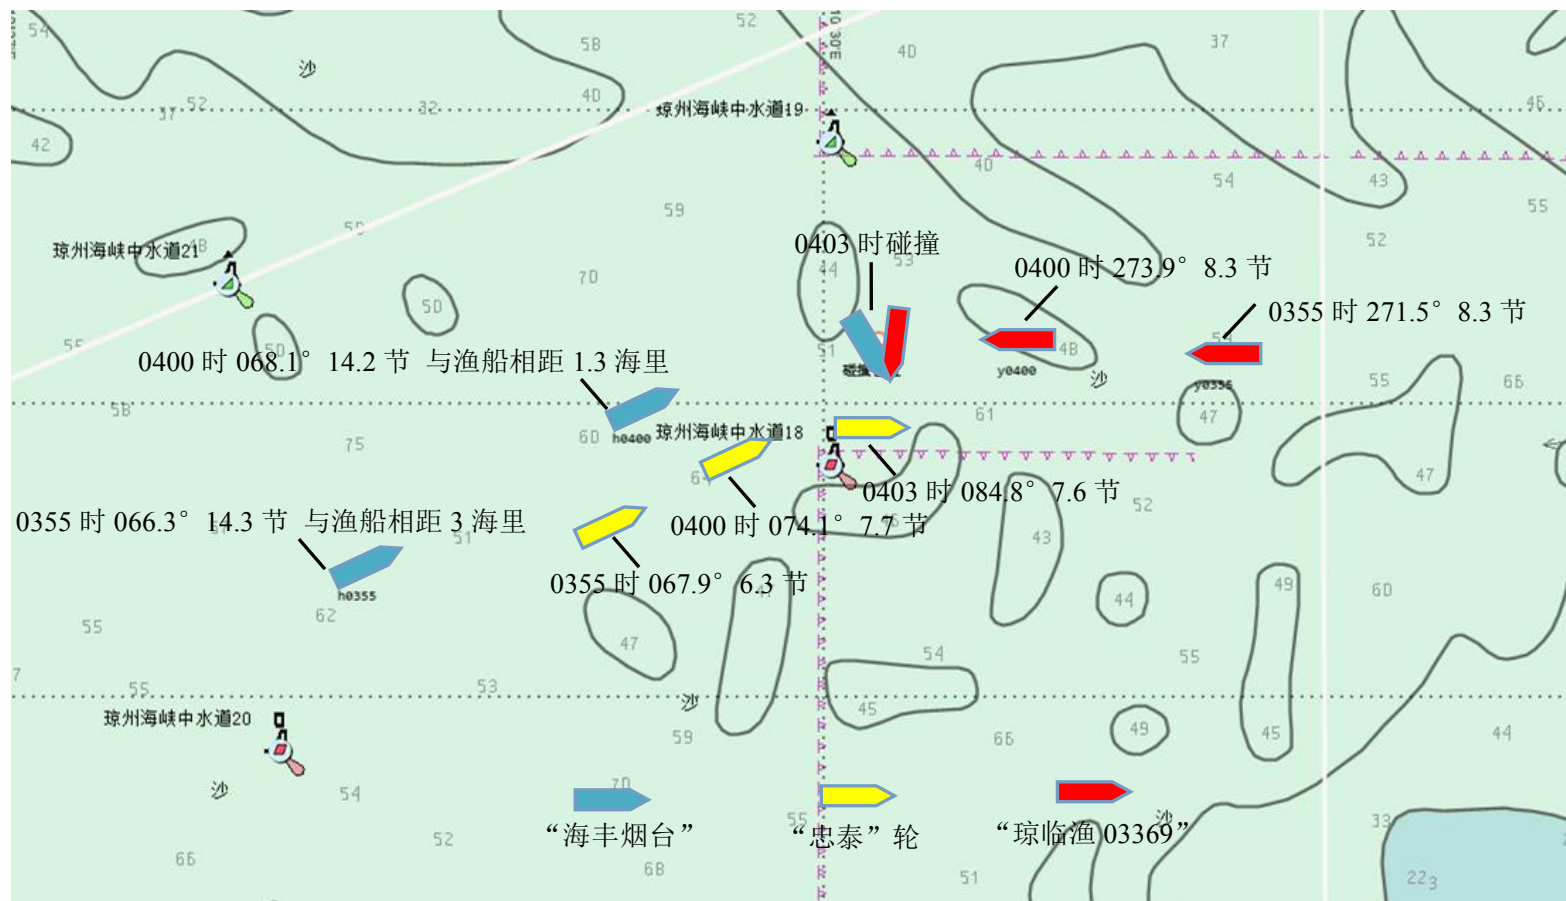
附件 1：碰撞示意图

“海丰烟台”轮与渔船“琼临渔 03369”构成交叉会遇局面(见附件 1:碰撞示意图)。“海丰烟台”轮作为该态势下的让路船,未能及早地采取有效的避碰行动。违反了《1972 年国际海上避碰规则》第八条第 1 款、第十五条、第十六条的规定。

该轮未运用良好的船艺,未按海员通常做法,在航道来船较多、通航环境复杂的情况下,未保持应有的戒备,仍然高速追越“忠泰”轮(见附件 1:碰撞示意图),在追越过程中与航道内的渔船“琼临渔 03369”发生紧迫危险并碰撞。违反了《1972 年国际海上避碰规则》第二条第 1 款的规定。
