MAIR 110100201802

# 海口“4·5”“尖峰岭”轮与“鸿洋轮”轮 碰撞事故调查报告

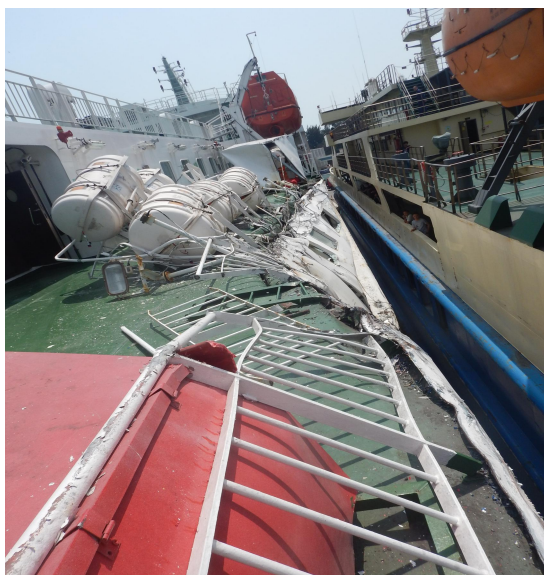
船体：右舷舳后部位二层客舱外板破损（约2.9米×3米），水线下减摇舱舱壁外板变形（约10米×4.8米），未发生进水渗漏，右舷舳后部位救生撤离系统滑梯、6个救生筏受损。

图8：“尖峰岭”轮受损图（4月5日摄于湛江海安港）
