# 宁德“10·5”“中祥顺兴”轮与无名渔船碰撞事故调查报告

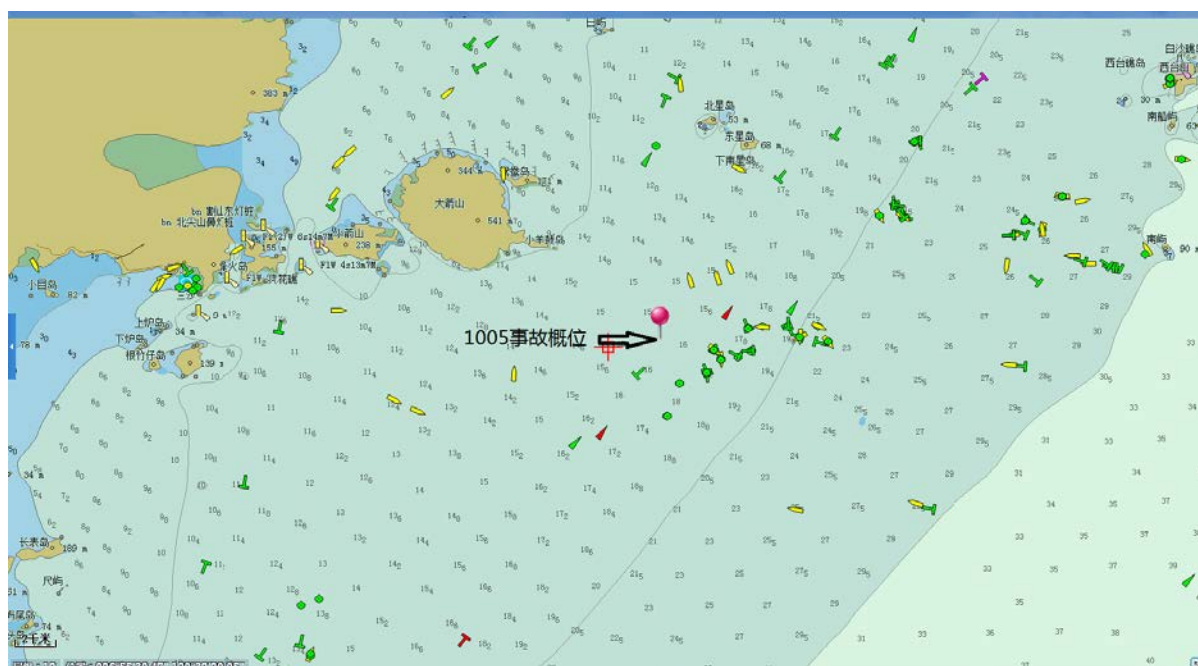
事故水域位于大嵵岛东面的福建沿海近岸中、小型船舶习惯航路附近，海图水深 15~18m 不等。该水域中小型船舶交通流密度较大，且为宁德沿海传统渔业作业水域，通航环境较为复杂。该水域潮汐为正规半日潮型，潮流为反复流，涨潮流向西南、流

速约 1.0 节，落潮流向东北、流速约 1.0 节。

图 1：事故水域通航环境示意图
