# 广东云浮“11·3”“粤广州货 1833”船与 “粤云渔 90693”船碰撞事故调查报告

编制单位：云浮海事局

编制时间：2020 年 2 月 20 日

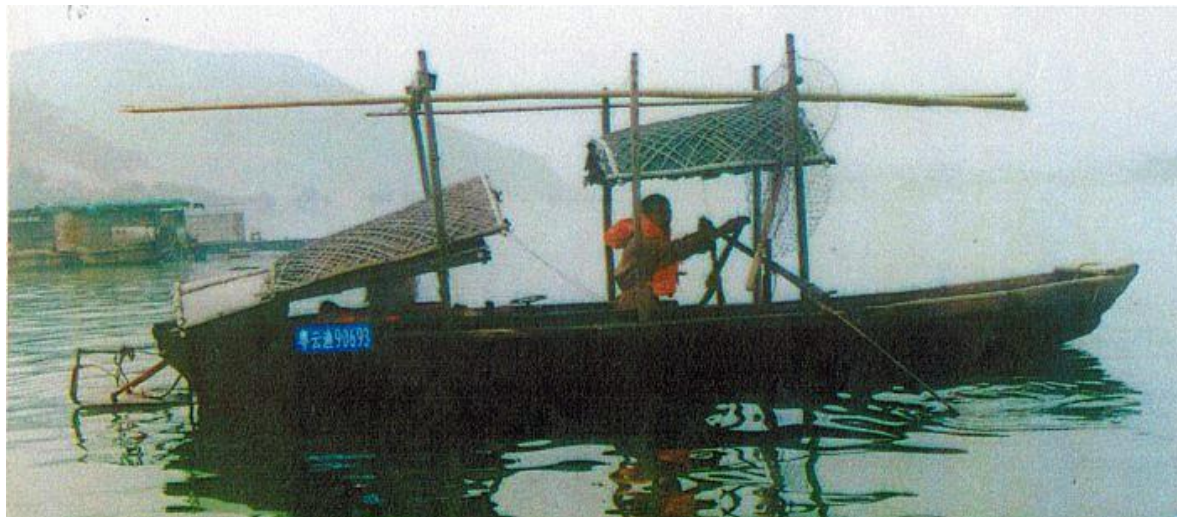
图 2：“粤云渔 90693” 船

- （一）“粤云渔 90693”船 1 人死亡。
- （二）“粤云渔 90693”船沉没，直接经济损失约 29600 元。
- （三）“粤广州货 1833”船无损失。
- （四）本次事故未造成水域污染。

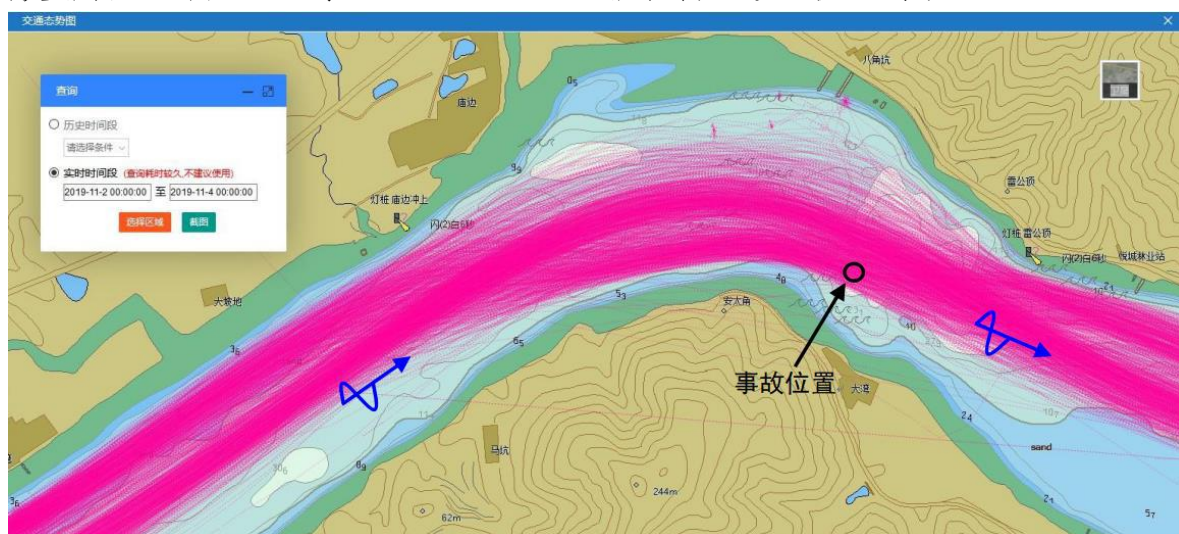
图 3：事发水域交通态势图

河面宽度约 520 米，水深约 23 米，日均船舶流量约 500 艘次，事发地点位于船舶习惯航路。事发时附近船舶情况：“粤清远货 3639”、“广兴 23”、“粤广州货 2688”、“平南永佳 6989”等 4 艘船舶下行，“藤县华顺 2988”、“粤广州货 1833”等 2 艘船舶上行，“粤云渔 90693”船在航道上抛网捕鱼。

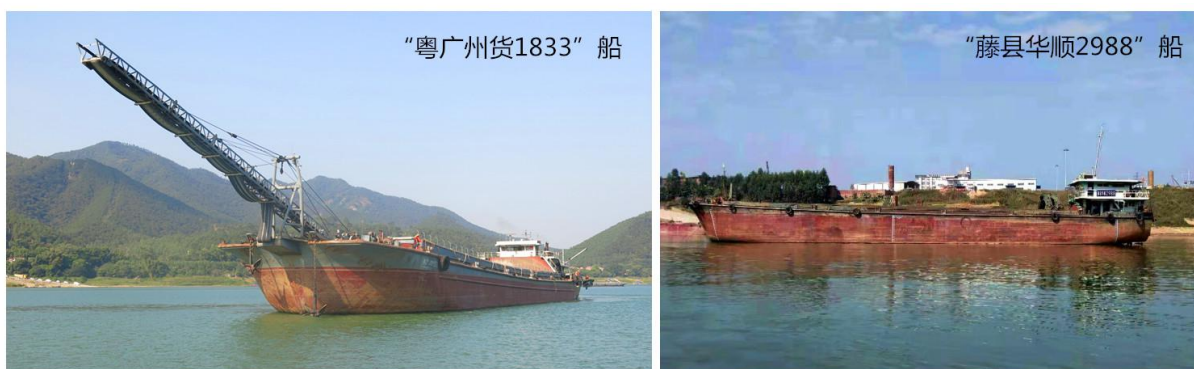
图 4：“粤广州货 1833” 船与“藤县华顺 2988” 船

2. 通过查询广东智慧海事监管服务平台，2019 年 11 月 3 日 1450 至 1455 时，通过事发水域附近的船舶共有 6 艘，其中“粤清远货 3639”、“广兴 23”、“粤广州货 2688”、“平南永佳 6989”等 4 艘船舶下行，“藤县华顺 2988”、“粤广州货 1833”等 2 艘船舶上行，且“藤县华顺 2988”船位于“粤广州货 1833”船上游。经查询船舶检验管理系统，“粤广州货 1833”船为有输送臂的自卸砂船，“藤县华顺 2988”船为无输送臂的多用途船。（见图 4）

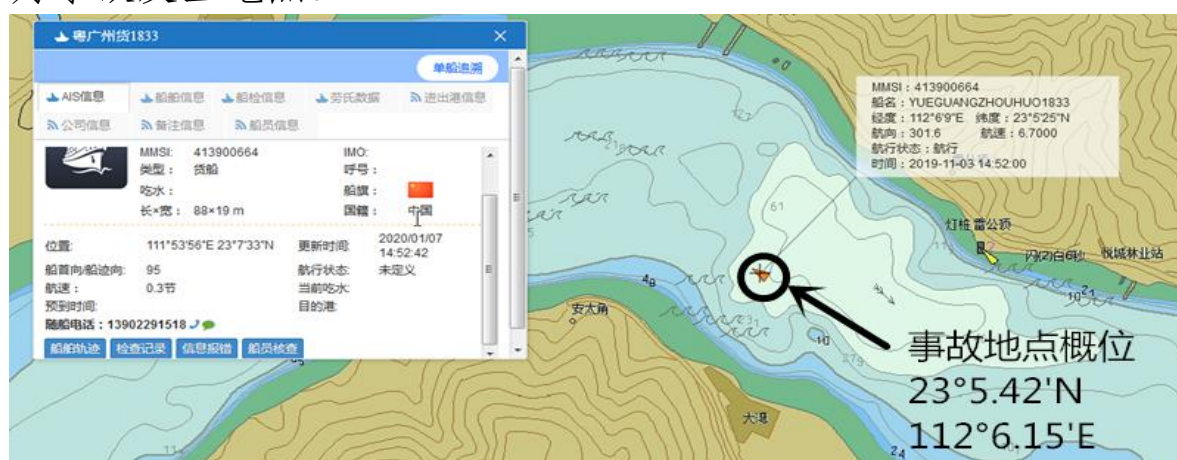
图 5：事故地点概位

根据广东智慧海事监管服务平台显示，2019 年 11 月 3 日 1452 时“粤广州货 1833”船的 AIS 历史轨迹点为  $23^{\circ}5.42'N$ ， $112^{\circ}6.15'E$ ，位于云浮新区水厂取水口对开约 190 米水域，认定为事故发生地点。

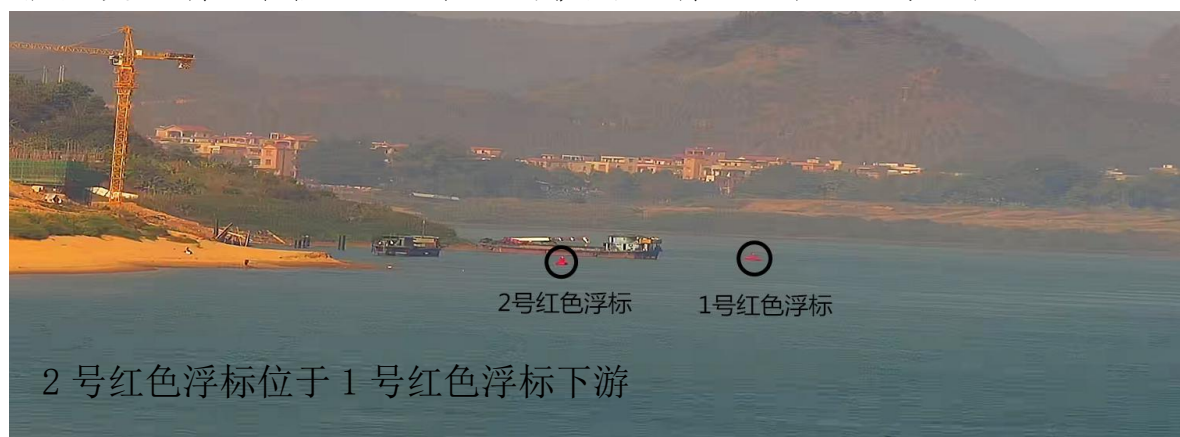
图 6：云浮市新区水厂取水口对开 1 号、2 号红色浮标示意图

约 1450 时，黄\*军驾船行驶至云浮新区取水口对开 2 号红色浮标（见图 6）下游约 200 米处，与李\*勇完成交接班，由李\*勇驾驶该船，黄\*军回生活区的房间。接班后，李\*勇驾驶“粤广州货 1833”船以 6.7 节的速度向上游行驶，距前方空载上行的“藤县华顺 2988”船约 200 米。李\*勇从接班后至事故发生时，独自在驾驶台驾驶船舶，没有发现江面上有渔船。

约 1440 时，“粤云渔 90693”船位于云浮新区取水口 1 号红色浮标（见图 6）上游附近水域，往下游抛网捕鱼。捕鱼期间至事故发生时，渔船马达处于关闭状态，未显示任何号型，渔船上两人均未穿救生衣。

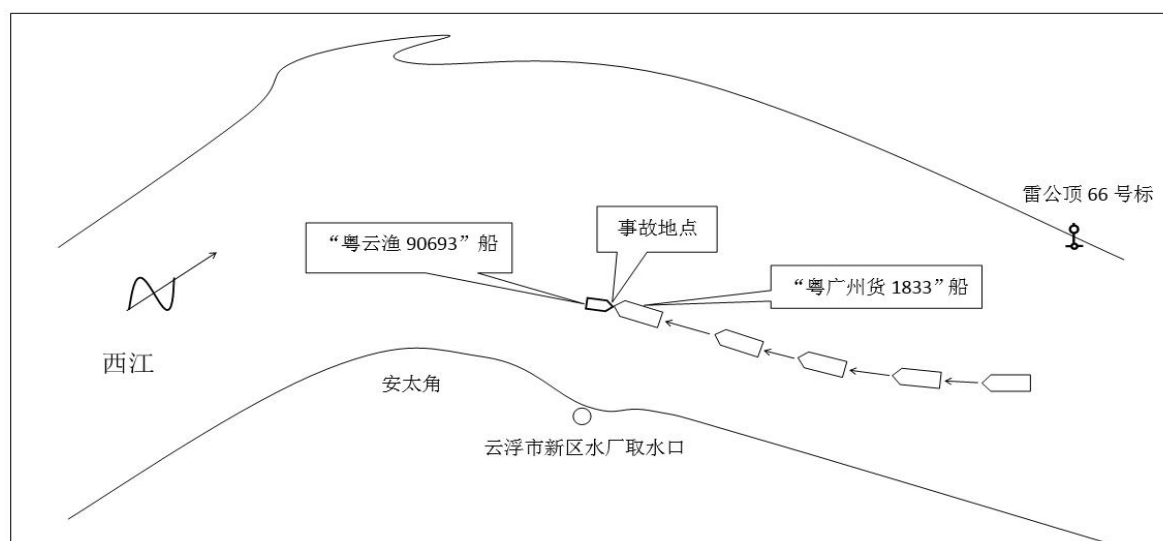
图 7：“粤广州货 1833”船与“粤云渔 90693”船碰撞事故示意图

约 1452 时，“粤广州货 1833”船的船艏正中与“粤云渔 90693”船发生碰撞。随后“粤广州货 1833”船减速，约 1455 时船速降至 1.5 节。

约 1452 时，徐\*华发现“粤广州货 1833”船，双方距离约 8 至 10 米，徐\*华弃船跳入江中，徐\*杰试图启动渔船马达，随即，“粤广州货 1833”船与“粤云渔 90693”船发生碰撞，碰撞后渔船沉没。徐\*华被附近的渔民救起，徐\*杰落水后失踪。

1. “粤广州货 1833”船未保持正规瞭望。“粤广州货 1833”

船值班驾驶员疏忽瞭望，未随时使用视觉、听觉以及一切有效手段保持正规瞭望，未随时对船舶周围环境保持高度警惕，以致未发现在航道中捕鱼的“粤云渔 90693”船。

2. “粤云渔 90693”船未保持正规瞭望。“粤云渔 90693”船在航道中捕鱼时，渔船驾驶员没有按规定密切留意周围环境的变化，直到发现“粤广州货 1833”船逼近时，已经形成了紧迫危险局面。

（一）船公司应认真吸取事故教训，加强对所属船舶船员教育培训，加强对船员任解职和交接班的管理，教育船员严格遵守《中华人民共和国船员注册管理办法》、《中华人民共和国内河避碰规则》和《中华人民共和国内河船舶船员值班规则》的规定，船长要在船员服务簿内如实记载船员的任职资历和服务表现，值班驾驶员要认真履行职责，落实交接班制度，在船舶航行时加强瞭望，谨慎驾驶，防止类似水上交通事故再次发生。

（二）建议农业农村部门加强对渔船的监督管理和渔船船员教育培训，督促渔船船员严格遵守《中华人民共和国内河避碰规则》、《中华人民共和国渔业船员管理办法》和《广东省渔港和渔业船舶管理条例》的规定，在渔船航行或作业时加强瞭望，渔船作业人员应持有渔业船员证书，临水作业时应当穿着救生衣。
