广州“4.16”“浙兴航3”轮与“康帝侠义”轮碰撞事故调查  
报告

编制单位：广州海事局

编制时间：2019年7月12日

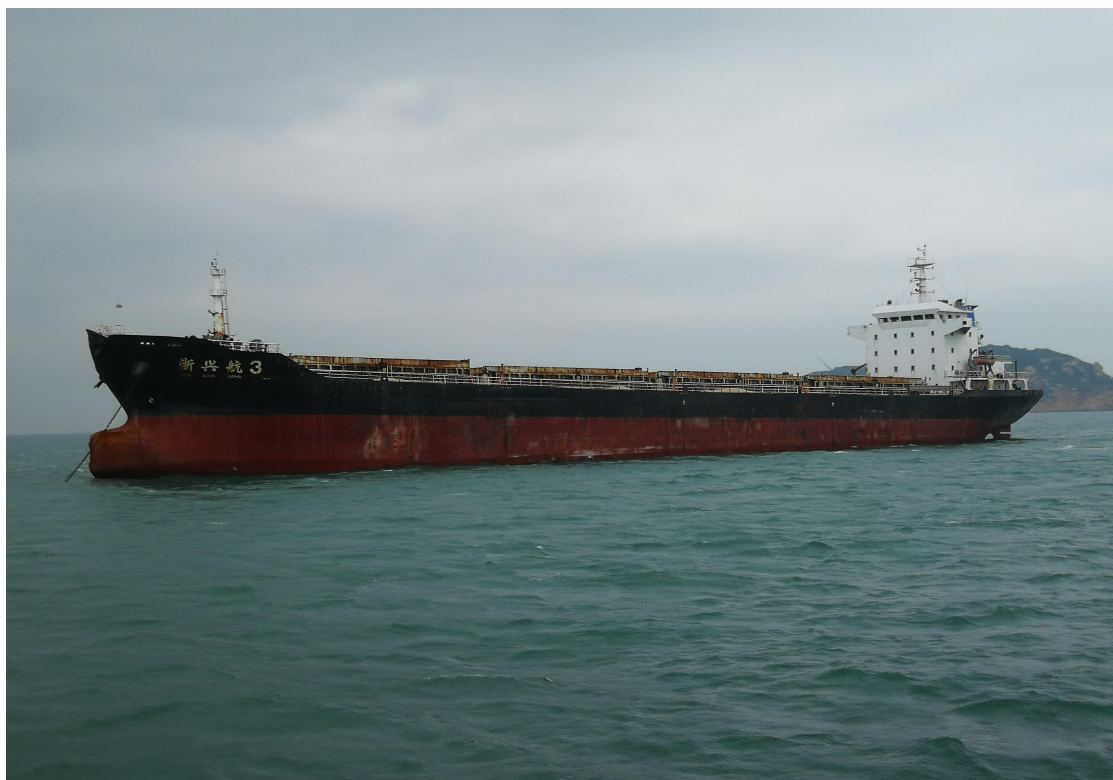
图 1：“浙兴航 3” 轮

该轮球鼻首凹陷破裂；船首右侧舷墙及外板变形、破损；船首楼平台变形损坏；首楼甲板变形；船首物料舱变形损坏；右锚丢失（船舶具体损坏情况见公估评估报告），估计修理费用 115 万元。

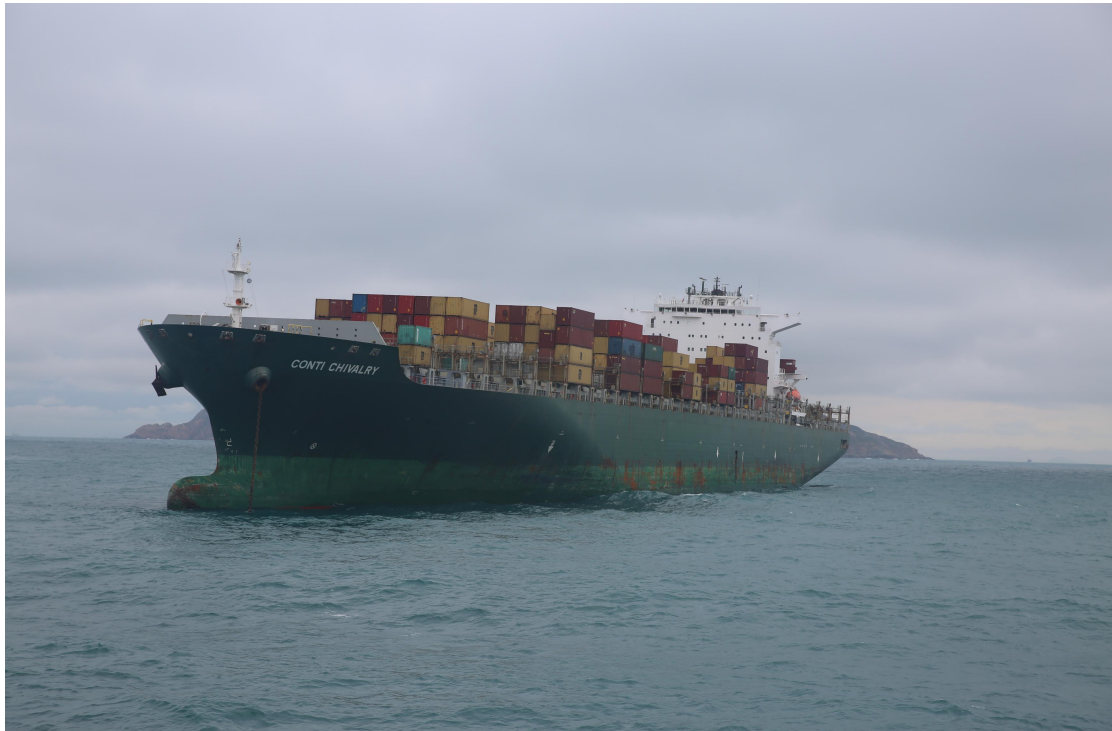
图 2：“康帝侠义”轮

该轮右舷走廊、舷梯、救生筏等变形损坏；右舷柴油舱破损漏油，泄露柴油 73 吨（船舶具体损坏情况见公估评估报告），事故直接经济损失约 1000 万元；溢油清理费用待统计。
