# **广州“3.12” “珠桂 6234” 船与“天一 5” 轮碰撞事故调查报告**

编制单位：广州沙角海事处

编制时间：2019 年 6 月 6 日

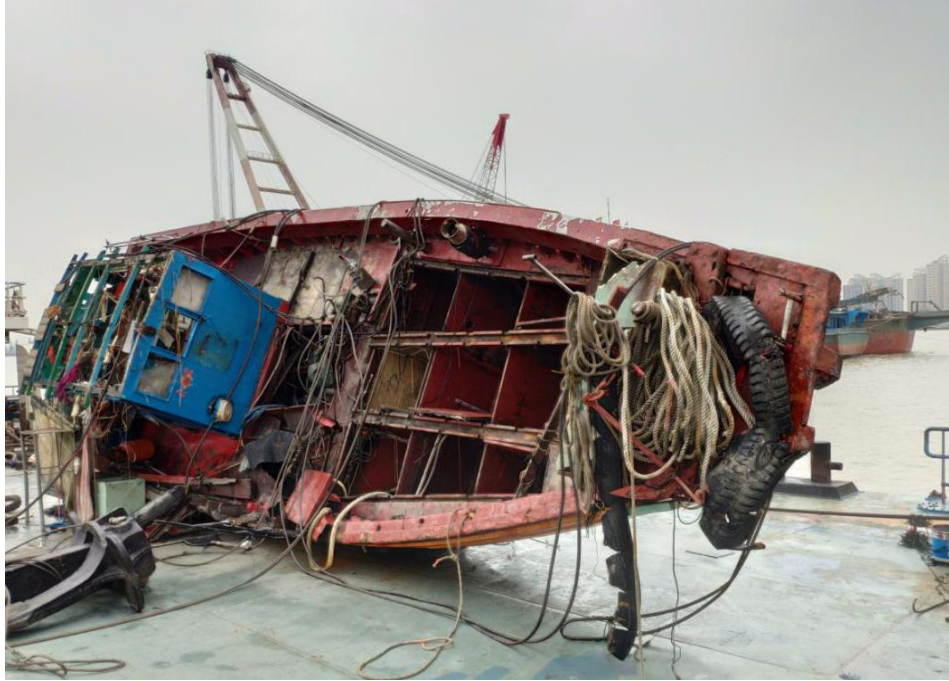
图 1：“珠桂 6234” 船（事故后照片）

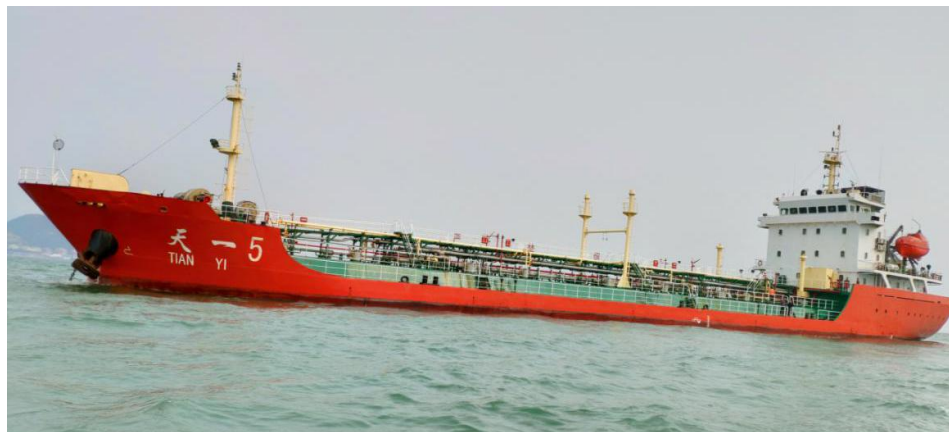
图 2：“天一 5” 轮照片

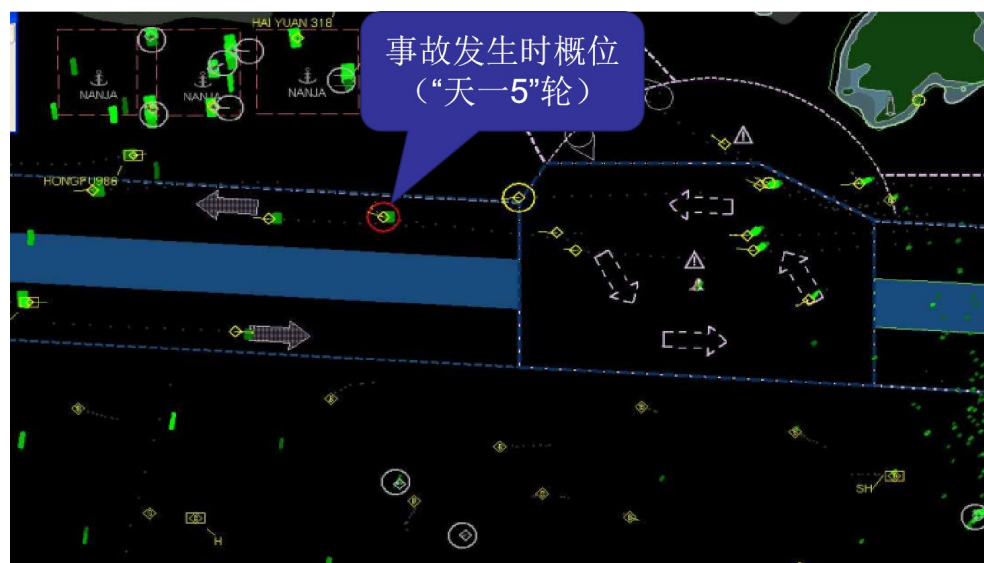
事故发生在担杆水道第二通航分道内，东侧为第二警戒区，是进出香港的主要通道；南侧水域为沿海国内小型船舶南北航线的习惯航路；西侧水域是进出第四通航分道的习惯航路；北侧水域是香港的南丫锚地，时常有船舶穿越通航分道进出南丫锚地；另外，在事故附近水域经常会有渔船航行、

事故前后，附近水域有多艘船舶航行，总体上，该水域通航环境比较复杂。

图 3：通航环境情况图

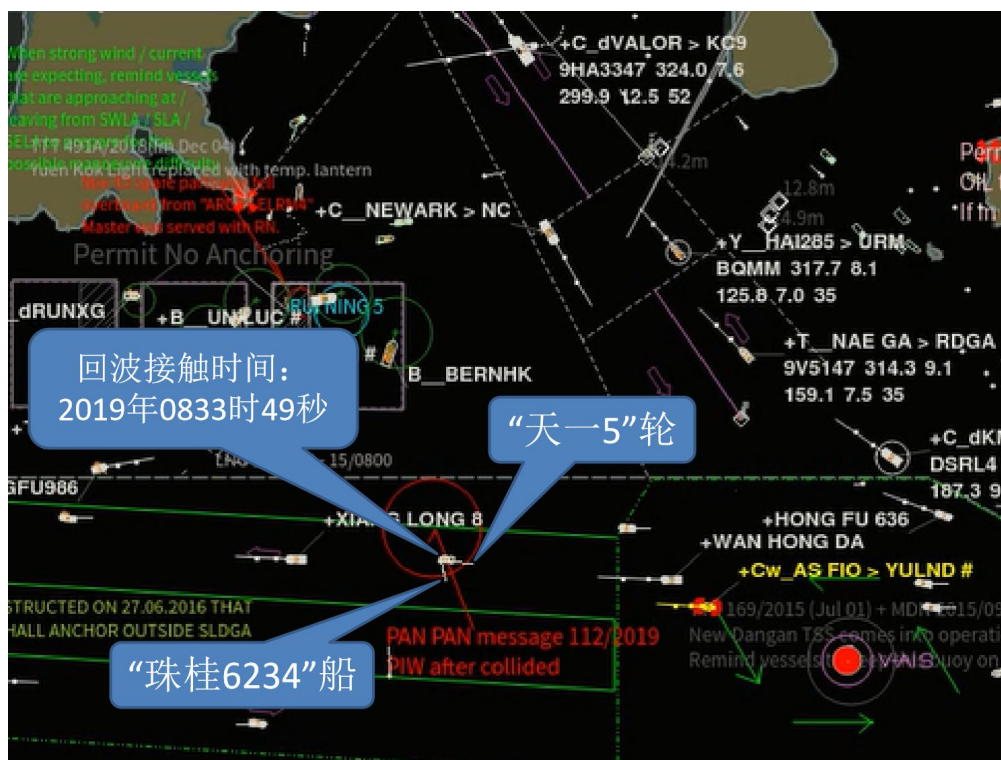
回放香港VTC提交的事故录像，一小回波与“天一5”轮回波接触的时间为0833时49秒，而且在此段时间内只有唯一一回波与“天一5”轮接触。

综上所述，根据香港 VTC、广州 VTS 提交的事故录像，结合“天一 5”轮船长的陈述，本报告认定“天一 5”轮与“珠桂 6234”船碰撞时间为 2019 年 3 月 12 日约 0834 时。

图 4：香港 VTC 录像截图

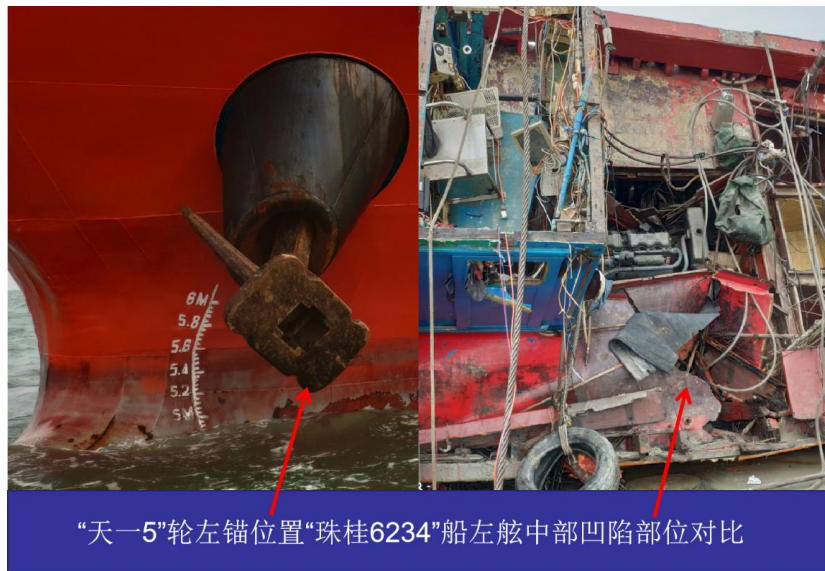
“珠桂 6234”船打捞出水后，海事调查人员对该船进行了现场勘验，该船船体右舷中部发生破损，船体内侧呈尖形凹陷破损，破损位置、形状与“天一 5”轮左锚离水面的高度及形状相吻合。

图 5：两船勘验比对图

综上，回放事故录像，结合船体破损形状，认定“天一 5”轮船艏左锚部位与“珠桂 6234”船右舷中部发生碰撞，推定碰撞夹角为  $60^{\circ}$ 至  $70^{\circ}$ 。

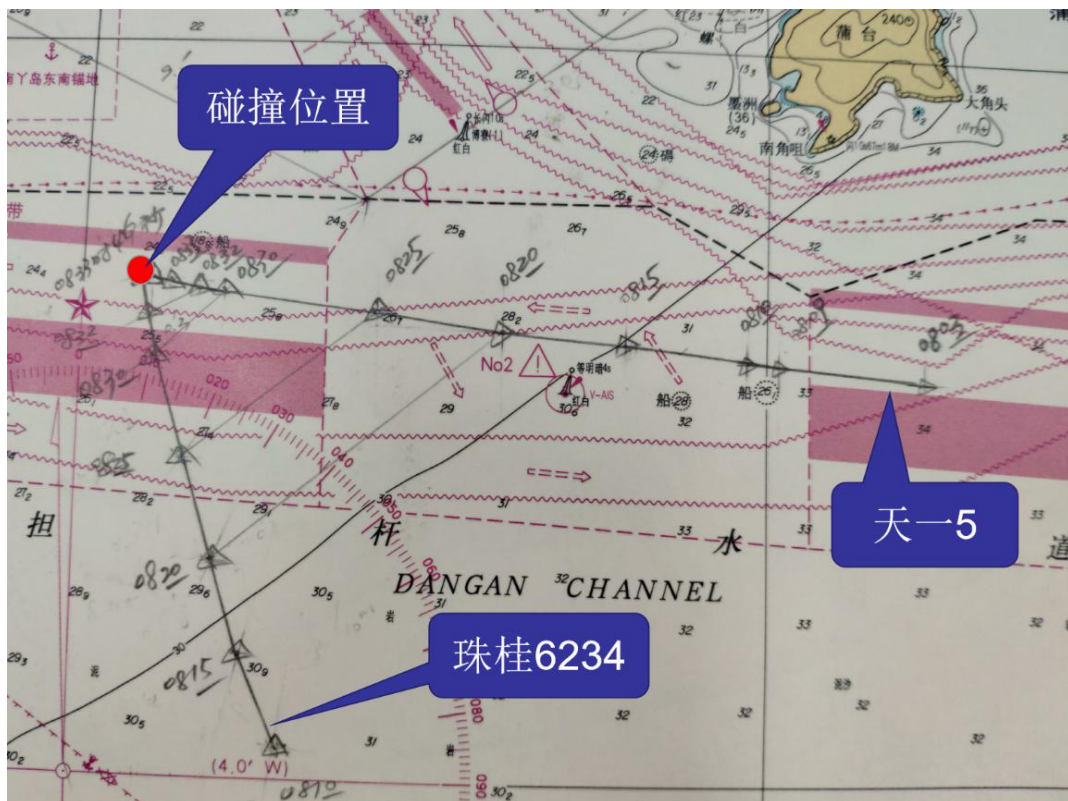
图 6：事故经过标绘图

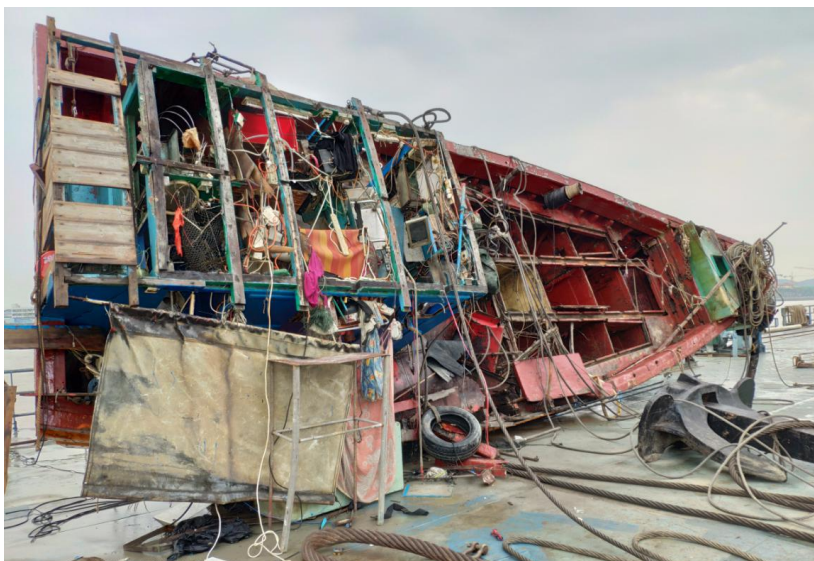
事故发生后，“珠桂 6234”船船体沉没，之后经打捞出水，驾驶台顶板遗失，船底及右舷船舯部位破损，事故造成在船人员 2 人死亡。

图 7：“珠桂 6234”船打捞后的图片
