# 广州“8·23”“SEA DIAMOND” 与“广龙6”碰撞事故调查报告

编制单位：广州海事局

编制时间：2017 年 11 月 2 日

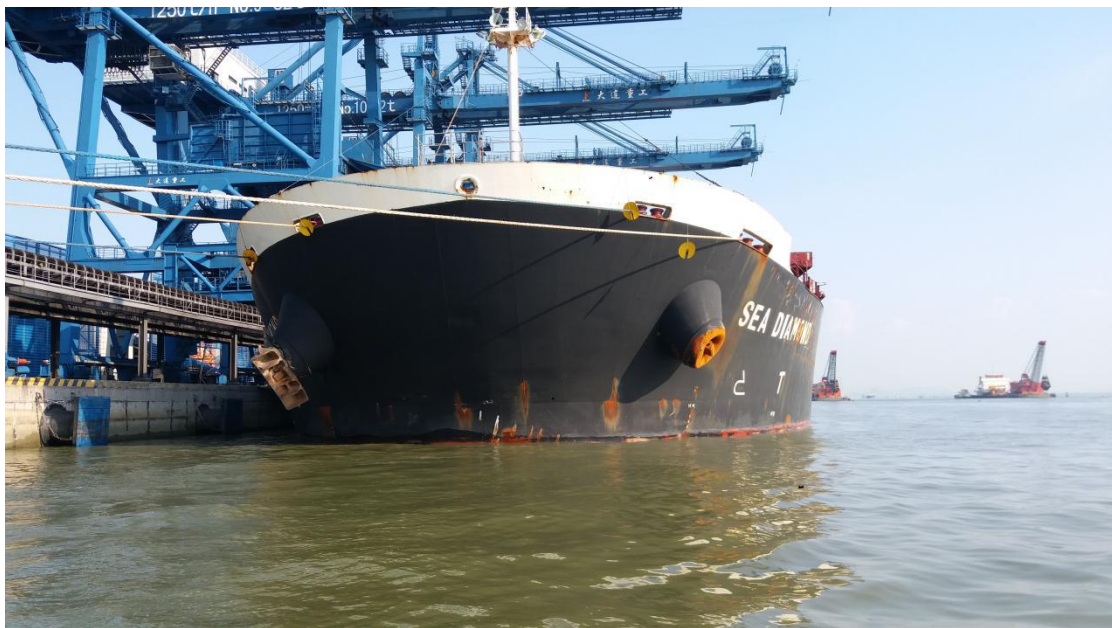
8 月 23 日 1046 时，“SEA DIAMOND”轮船长在雷达上观察到该轮与“广龙 6”轮相距很近，但不能确认两船发生了碰撞，而“广龙 6”轮船长在雷达上发现该轮与“SEA DIAMOND”轮雷达回波重合，确认发生了碰撞，并立即通过 VHF09 频道联系“SEA DIAMOND”并向广州 VTS 报告。通过现场勘验两船的受损情况，其中“SEA DIAMOND”轮左锚丢失，左锚锚杆变形，“广龙 6”轮 NO.3 至 NO.4 舱右主甲板附近船壳破损，根据“SEA DIAMOND”轮大副提供的材料，事故发生时该船船艏水线距左锚存放位置的高度约 3.5-4.0 米，另外“广龙 6”轮船长提供的材料显示，事故发生时该船船艏水线距主甲板面的高度为 3.55 米，可以确定两船受损部位距离水线高度相同。通过广州 VTS 雷达录像回放发现，在 8 月 23 日 1046 时 31 秒“SEA DIAMOND”轮与“广龙 6”轮雷达回波重合。

事故造成“SEA DIAMOND”轮左锚丢失，锚杆变形，锚唇底部凹陷变形。

图 11: “SEA DIAMOND” 轮左锚损坏

图 12: “SEA DIAMOND” 轮左锚损坏

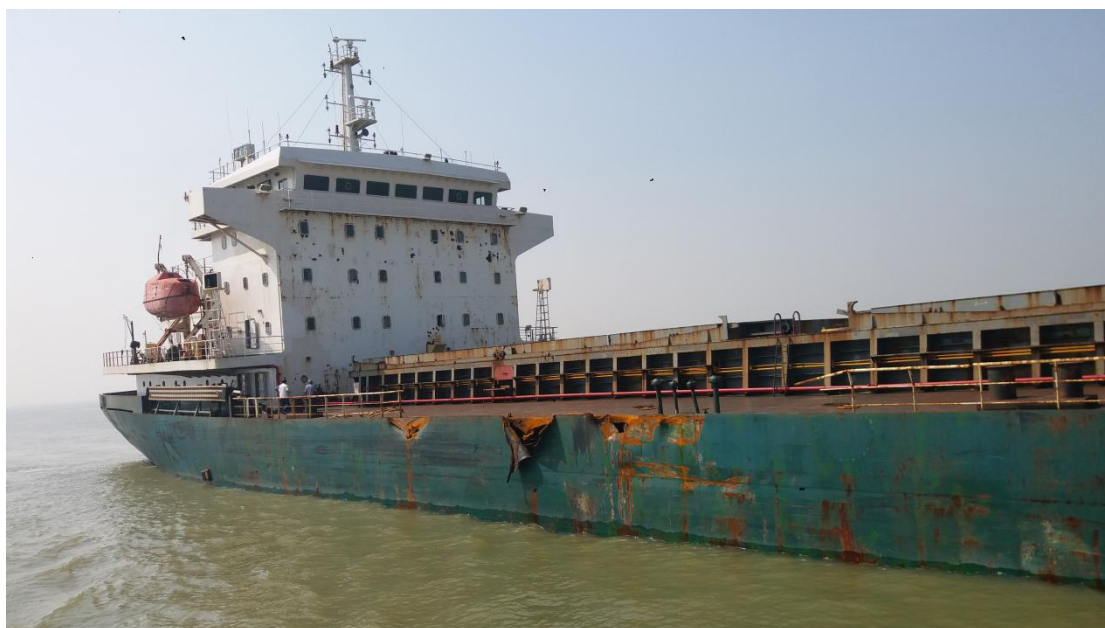
事故造成“广龙 6”轮右舷 N0、3 舱至 N0、4 舱位置船壳破损、凹陷，约 36 米舷边栏杆损毁。

图 12: “广龙 6” 轮右舷船壳破损

图 13：“广龙 6”轮右舷船壳破损

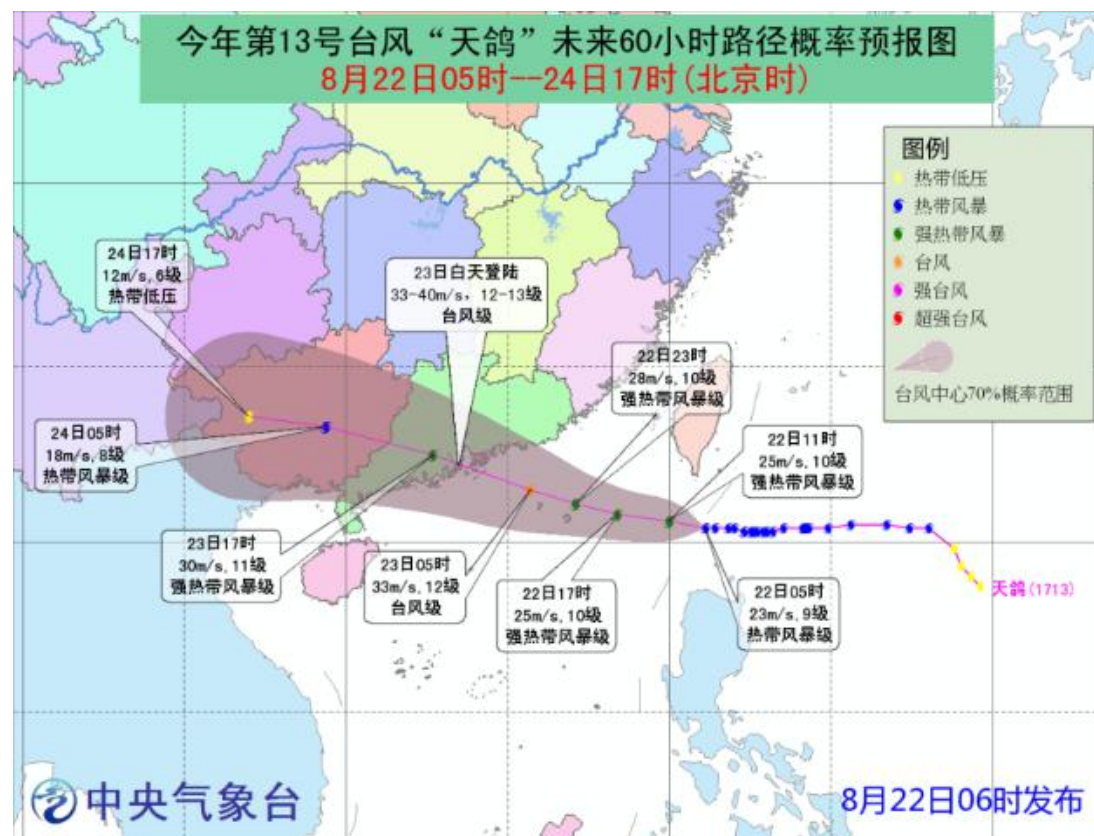
图 10：22 日 0600 时中央气象台发布的台风预报

22 日 0800 时，“天鸽”加强为强热带风暴级。预计，“天鸽”将以 25 公里左右的时速向西偏北方向移动，强度持续加强，最强可达台风级或强台风级（35～42 米/秒，12 级～14 级），并将于 23 日白天以台风级（33～40 米/秒，12 级～13 级）在广东惠东到吴川沿海登陆。

根据中央气象台 21 日 0600 时预报，台风“天鸽”预计在广东东部到福建南部一带沿海登陆，登陆风力 23-28 米/秒，9-10 级，热带风暴级或强热带风暴级；但中央气象台 22 日 18 时才发布“最强可达台风级或强台风级（35-42 米/秒，12-14 级），并将于 23 日白天在广东深圳到茂名一带沿海登陆（33-40 米/秒，12-13 级，台风级）”橙色警报，此时距离台风登陆已不足 20 小时，珠江口水域锚泊防台船舶在当时条件下难以作出海上机动防台的决策。
