# 广东惠州“11·5”“Dorena”船与“闽狮渔 07576”船碰撞事故调查报告

编制单位：惠州大亚湾海事处

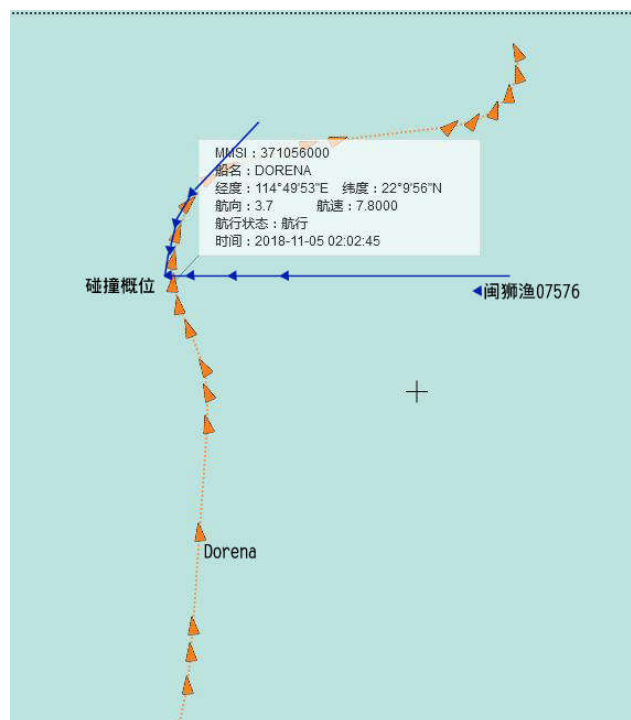
图一：“Dorena”船 AIS 航迹图、航行及碰撞态势示意图

概 9 节左右。至 0201 时左右,航向向左转至 328 度左右时, “Dorena” 开始大角度向右转向,并同时降低航速,0207 时左右, “Dorena” 航向已向右转向至 60 度左右,航速降为 6 节左右。(具体见图一: “Dorena” 船 AIS 航迹图)

根据上述证据，“Dorena”船碰撞前由南向北航行，航向接近正北向，航速约为 8-9 节左右。“闽狮渔 07576”船由西向东航行，航向 270 度左右，航速约为 4-5 节左右，两船以接近垂直的航向航行，形成“交叉相遇局面”。（见图一：航行及碰撞态势示意图）

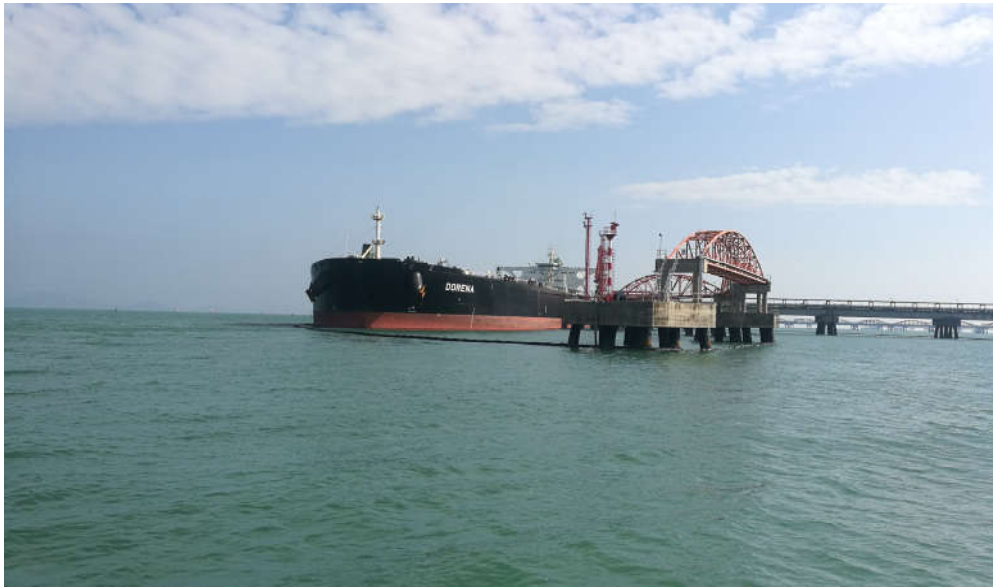
图二：“Dorena”现场勘验全图

结合事故后对两船的现场勘查情况。11 月 5 日 1430 时对停泊在惠州中海油马鞭洲码头的“Dorena”船进行了现场勘验（勘验报告见附件一）。勘验结果显示：“Dorena”船首正前方位置、船首稍偏左侧以及左侧锚链筒部位有明显

擦碰痕迹，擦碰痕迹上可见少量蓝色的非本船油漆，船首正前方水线以上至 1 米左右高度桔红色油漆有脱漆情况（见图二、三）。

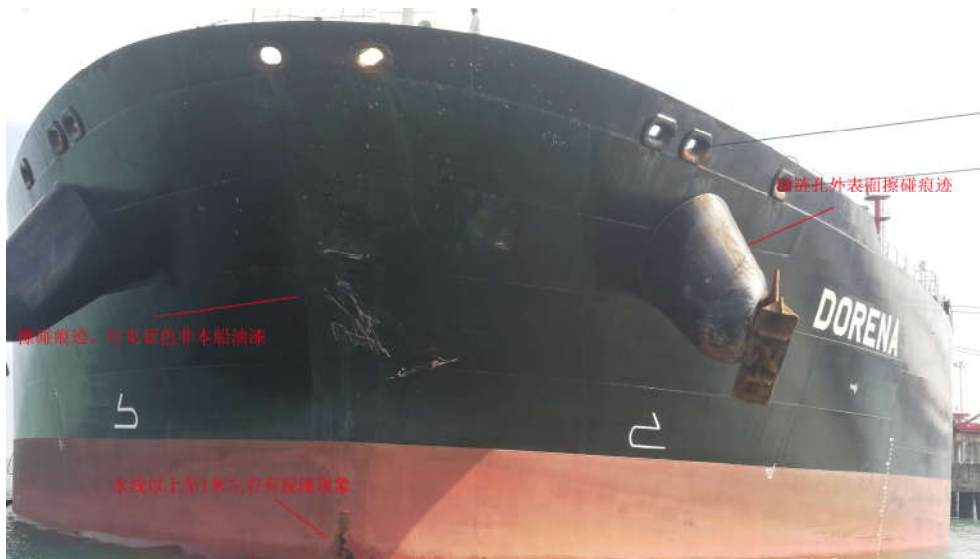
图三：“Dorena”船首前部擦碰痕迹

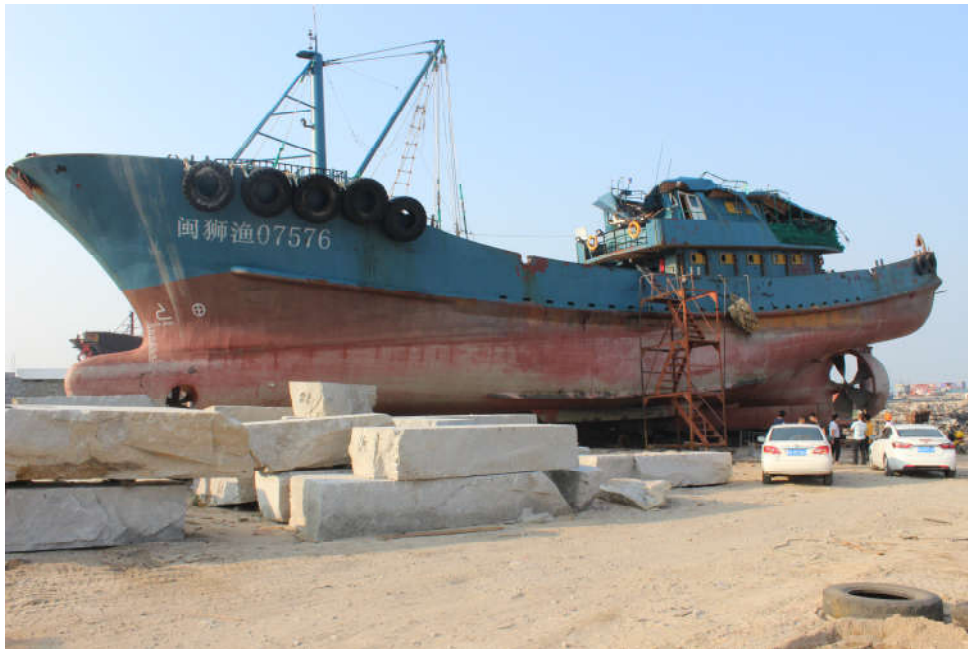
图四：“闽狮渔 07576” 现场勘验全图

报告见附件二)。勘验结果显示：“闽狮渔 07576” 船的左侧船尾位置有被撞后凹塌现象，舷墙外部可见桔红色非本船油漆，被撞位置下部的螺旋桨导流圈有被碰撞凹陷和开裂情况。驾驶台左侧后部角有碰撞挤压痕迹。驾驶台从正前窗中间开始被挤压，导致从正前位置呈 U 型变形至后部（见图四至图七）。

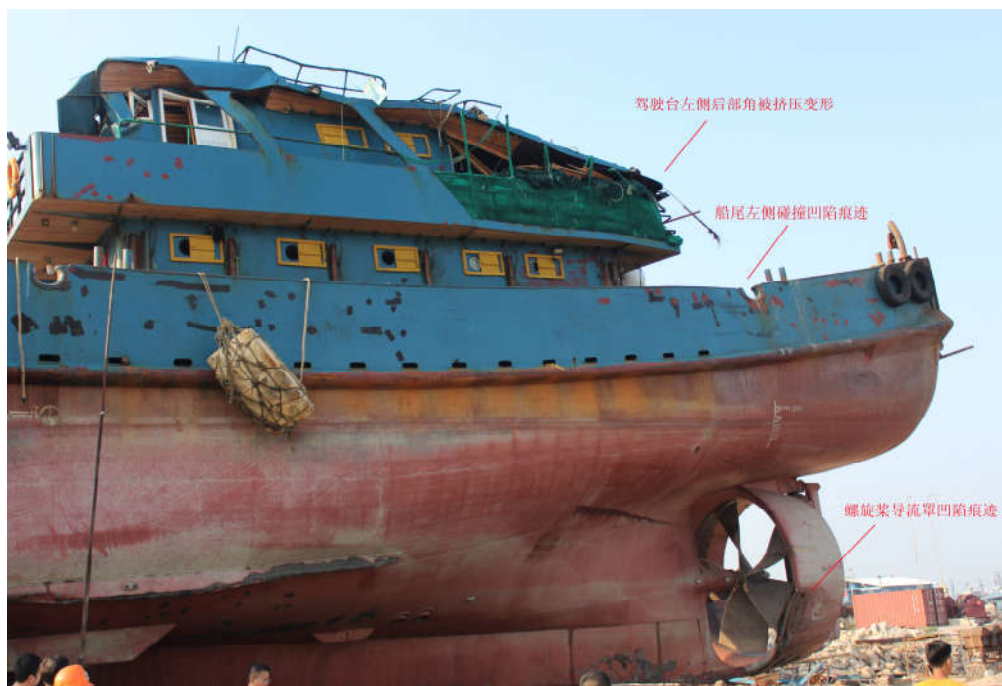
图五 “闽狮渔 07576” 左侧后部现场勘验图

根据上述当事船员陈述，结合现场勘验情况，船员陈述符合现场勘验情况，碰撞痕迹符合“Dorena”船头碰撞“闽狮渔 07576”船尾左侧后，造成“闽狮渔 07576”船尾后部舷墙凹塌和水下螺旋桨导流罩凹陷，并挤压“闽狮渔 07576”驾驶台左侧后顶部。碰撞后，由于“闽狮渔 07576”拖网钢丝绳卡住“Dorena”船头，“闽狮渔 07576”被“Dorena”船船首推带并向左转向，导致“闽狮渔 07576”驾驶台从正前窗位置开始与“Dorena”船首左锚链孔碰撞，并被挤压直至驾驶台后部。

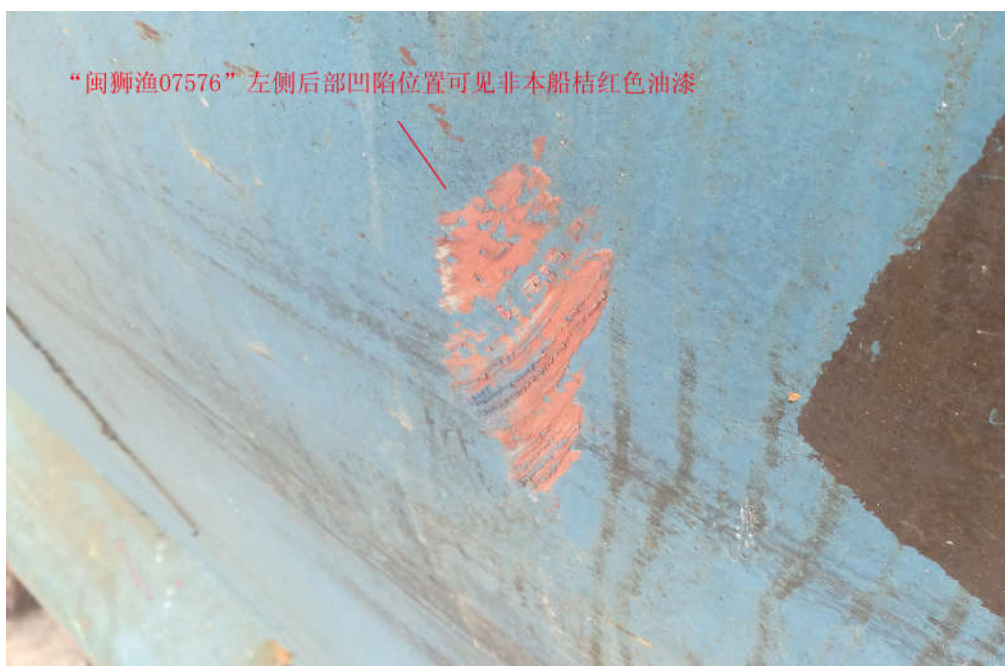
图六: “闽狮渔 07576” 左侧后部凹陷位置可见桔红色非本船油漆

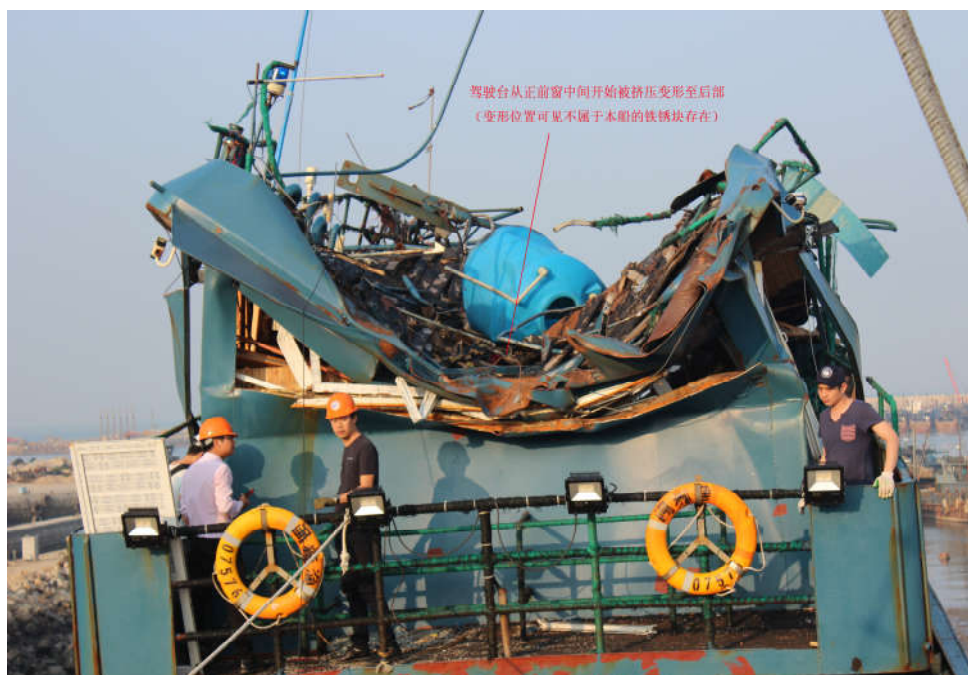
图七 “闽狮渔 07576” 驾驶台从正前窗中间开始被挤压变形至后部
