# 广东惠州“6·3”“自由之星”船与无名海钓小艇碰撞事故调查报告

## 一、事故简况及调查情况

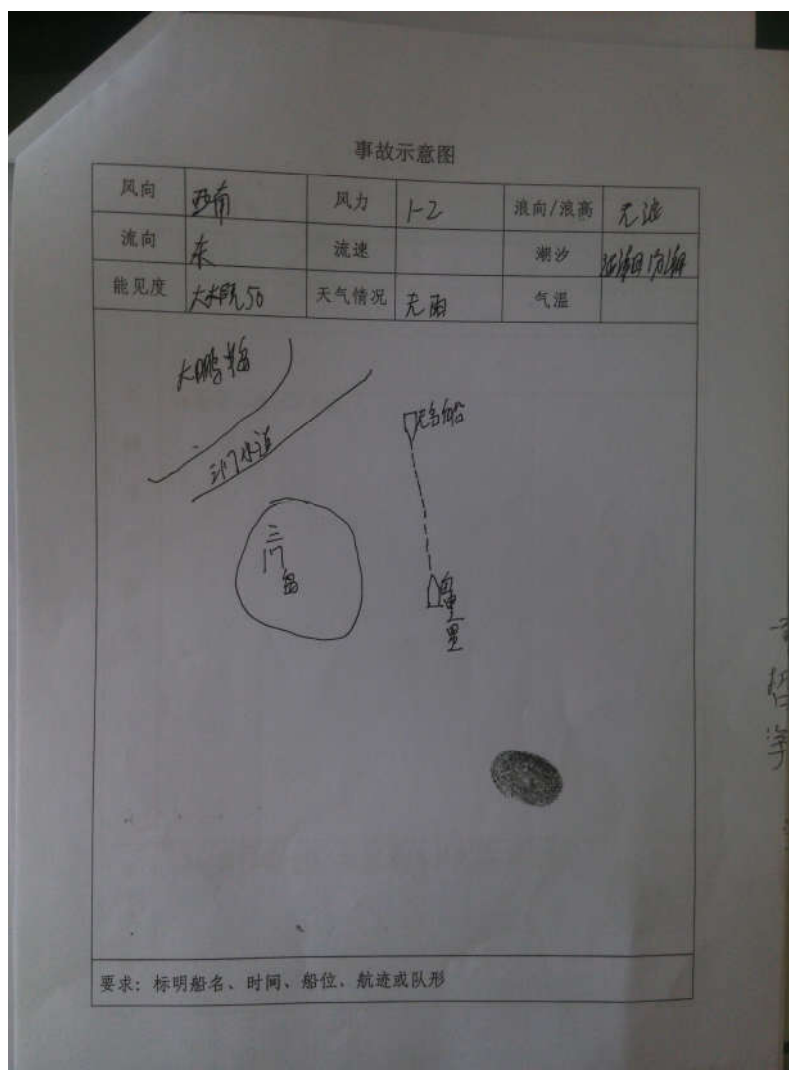
“自由之星”船驾驶员张某描绘的事故示意图

根据上述证据，“自由之星”船碰撞前由南向北航行，航速约为 12 节，“无名小艇”由北向南航行，具体航速不详，两船以接近相反的航向航行形成“对遇局面”。

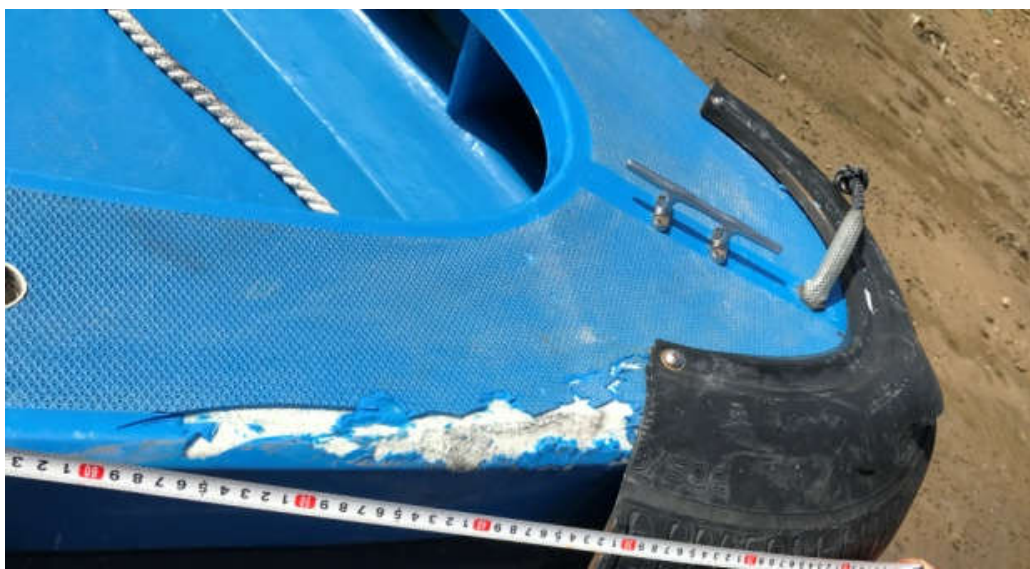
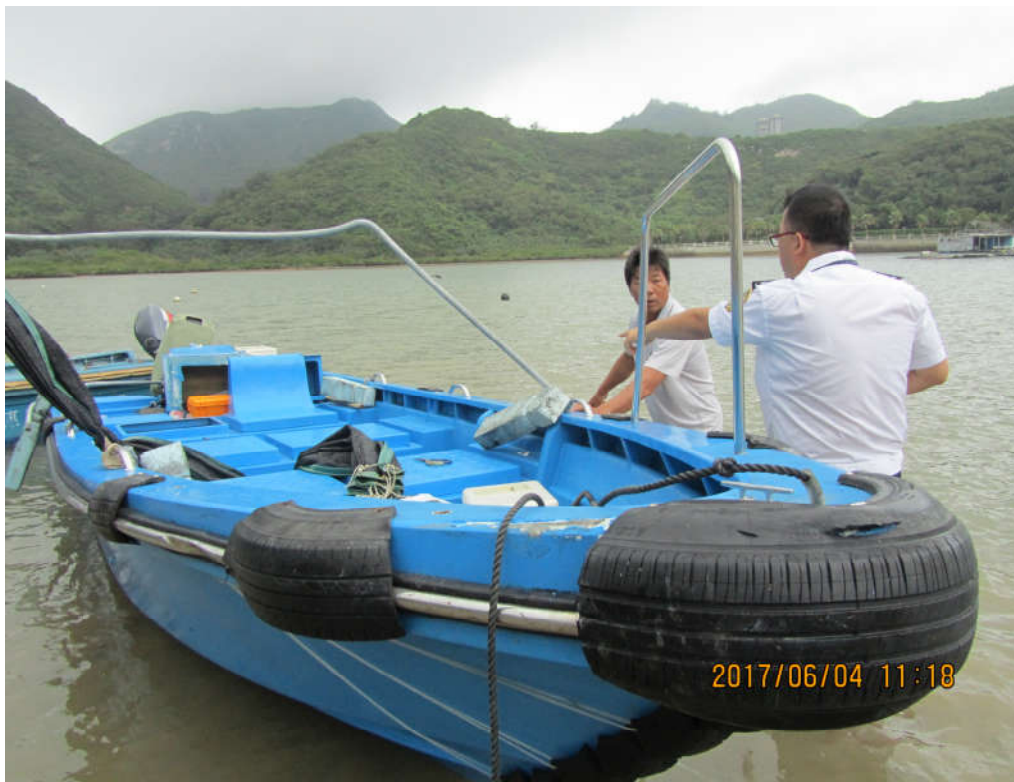
结合事故后对两船的现场勘查情况，“自由之星”船水面以上 1 米位置至水面约 0.2 米的船首正前方位置及其船首右侧明显碰撞擦痕，游艇最前端至右侧擦痕后端长度约 1.2 米，船首下侧有明显的黑色橡胶擦痕；“无名小艇”为船首橡胶上明显裂痕，船首橡胶距离水面 1 米。船首橡胶及右侧舷边（长度约 5.1 米）有明显碰撞擦痕，且船上距船尾 25cm 处和 435cm 处有两个 U 型支架（支撑棚子用）全部脱离船体并变形。右舷距离船尾 170cm-182cm 处和驾驶操作台位置有明显被 U 型支架划痕。驾驶操作台后翻脱落。船上未见照明装置和任何导助航设施。（两船碰撞痕迹如下图）

“无名小艇” 碰撞痕迹

根据现场勘验情况，碰撞痕迹符合“无名小艇”船头与“自由之星”船头碰撞后，“无名小艇”沿右舷擦碰“自由之星”船头，并从“自由之星”右舷滑过。

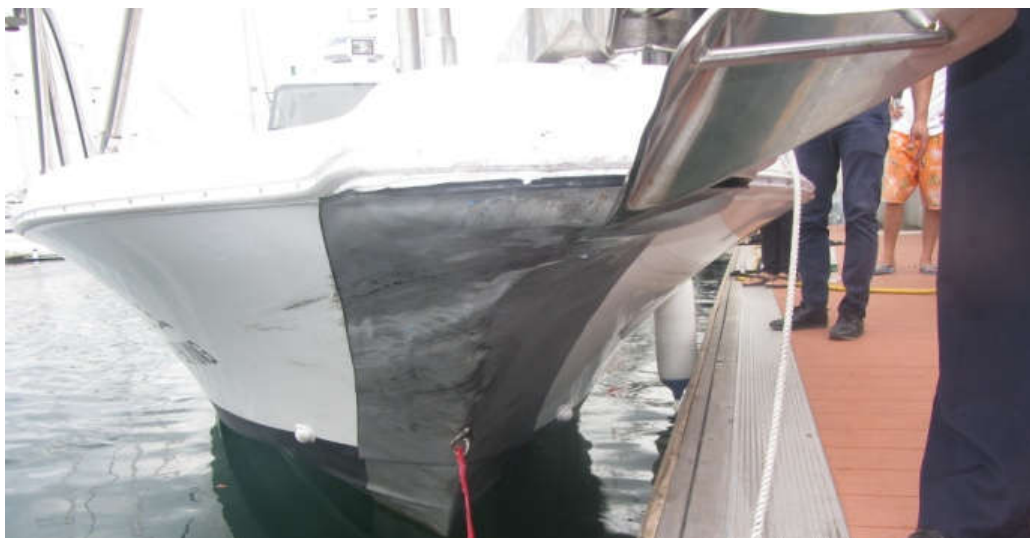
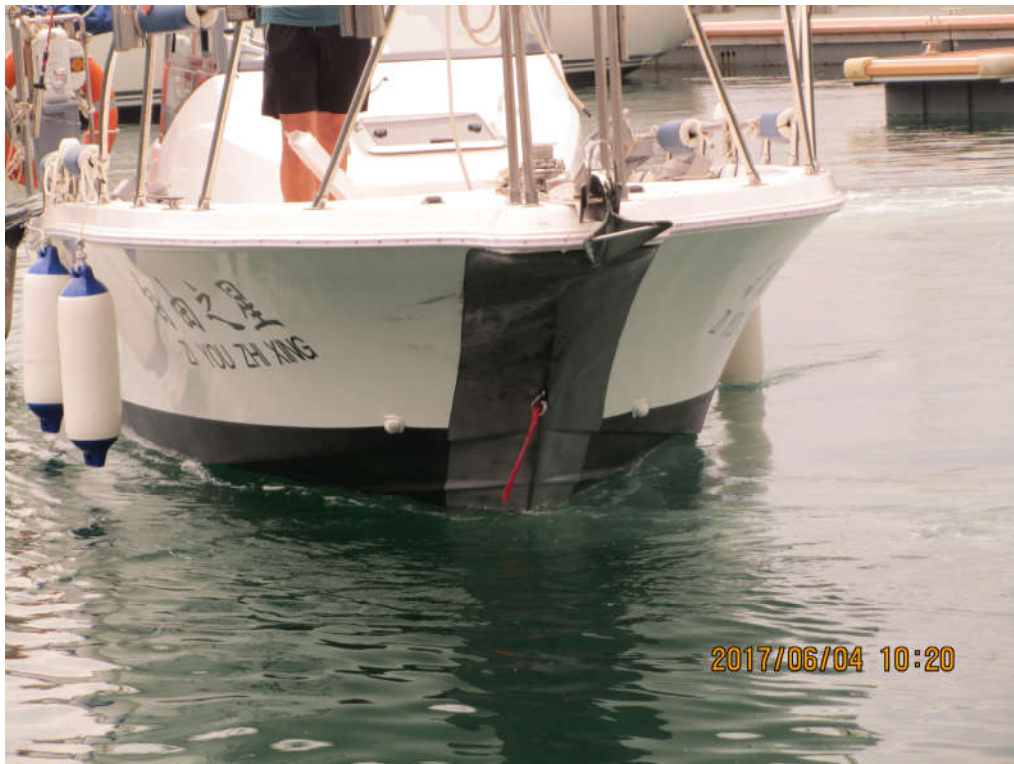
“自由之星” 船碰撞痕迹

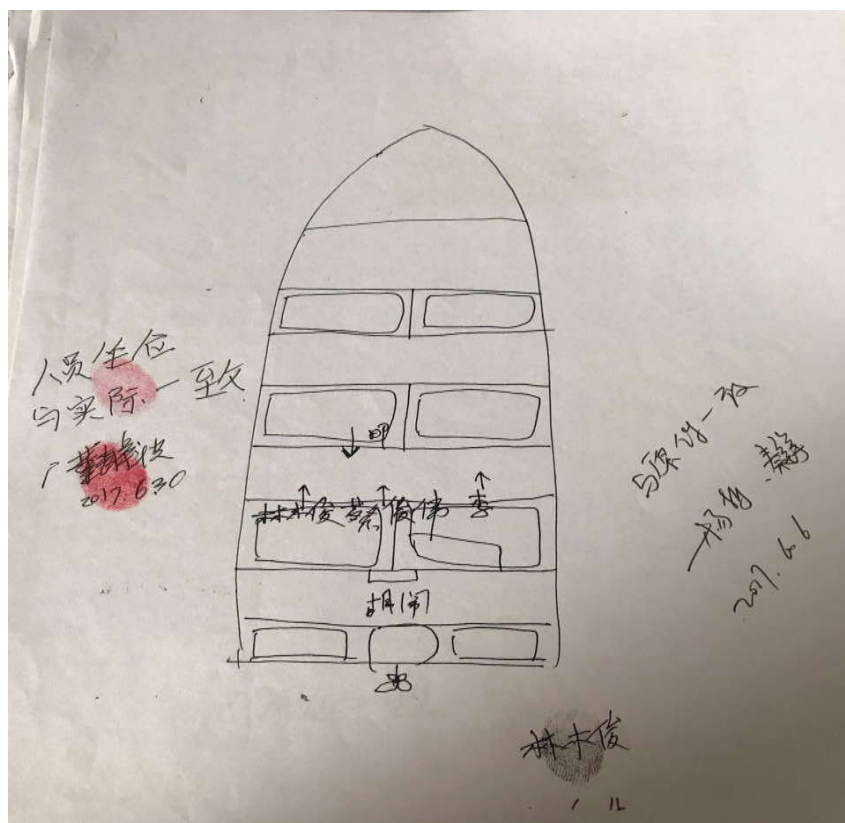
董某小艇人员位置示意图

根据两船的船体特点分析，由于两船船体均为玻璃钢材质，船身质量轻，航行时均有较大程度“翘头”现象；两船驾驶位置位于船艇中部和后部，驾驶位置均位于高度主甲板上，高度较低，在船舶“翘头”情形下，驾驶员对船艇前方水面上的低高度船只或障碍物的观察和视野可能造成影响；两船乘客均基本集中乘坐于船尾，进一步加大了船艇的“翘头”情况。根据林某陈述“提速时，船头会翘起来”；根据“自由之星”船驾驶员张某陈述“会的，当时人员的位置会造成船首翘起来，大概翘起来半米，也就是在速度 12 节的时候会翘起来，但在碰撞前，紧急停车后，船首会降下来”。
