# 广东惠州“1·14”“经纬油 2”船与涉渔“三无”船碰撞事故调查报告

## 一、事故简况及调查情况

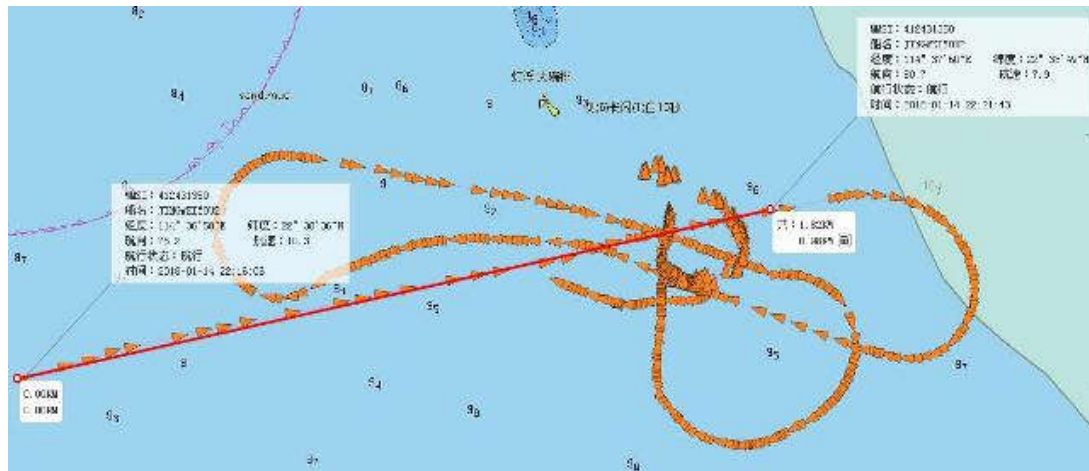
碰撞前“经纬油 2”航速计算图

根据上述证据结合 AIS 轨迹图，“经纬油 2”船与涉渔“三无”船碰撞前的航速约为 10.5 节。

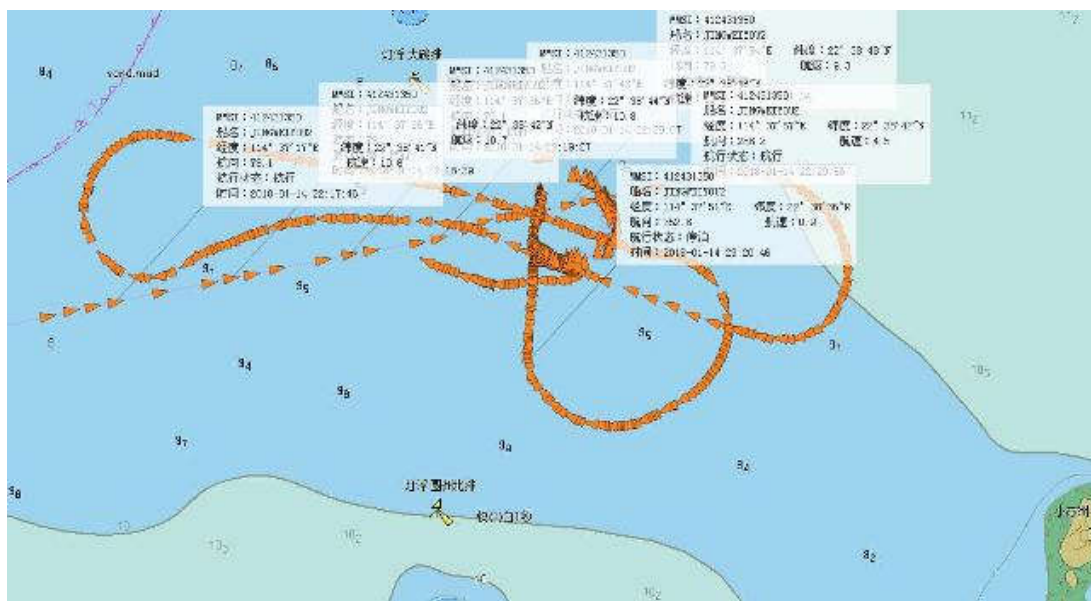
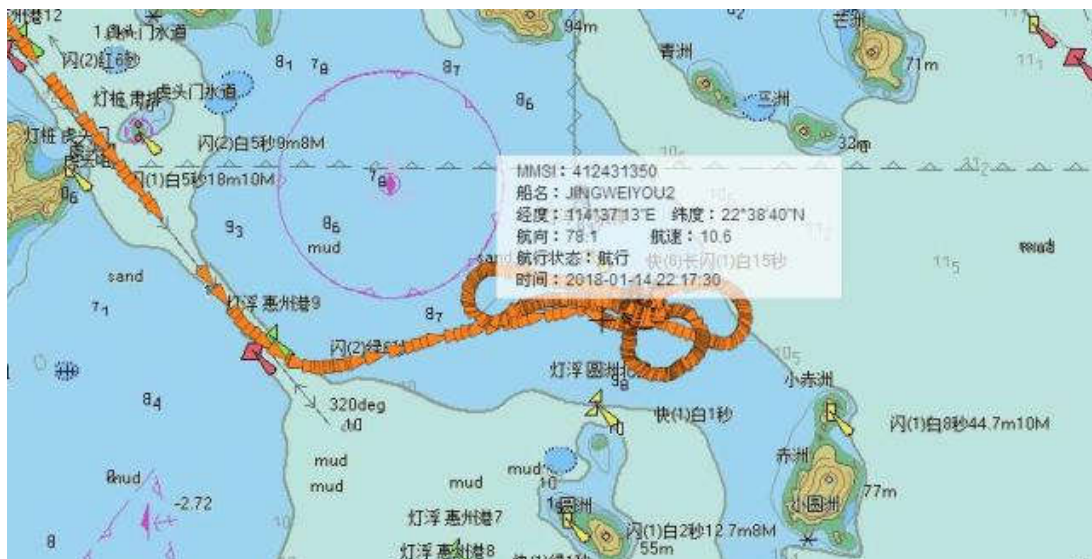
“经纬油 2” 碰撞前和碰撞后航行轨迹图

“经纬油 2” 碰撞前和碰撞后航行轨迹放大图

“经纬油 2” 碰撞前和碰撞后航行轨迹缩小图

根据上述证据推断，碰撞前情况为，2018 年 1 月 14 日 2144 时，“经纬油 2” 船从大港码头卸货完成后，开航前往惠州 2 号锚地附近抛锚，2213 过 10 号标转向，航向为 75 度至 85 度之间，航速约为 10.5 节。刘某驾驶涉渔“三无”船 2030 从澳头小桂高山脚下出发前往小辣甲东边白色闪灯附近捕鱼，航向航速不详。

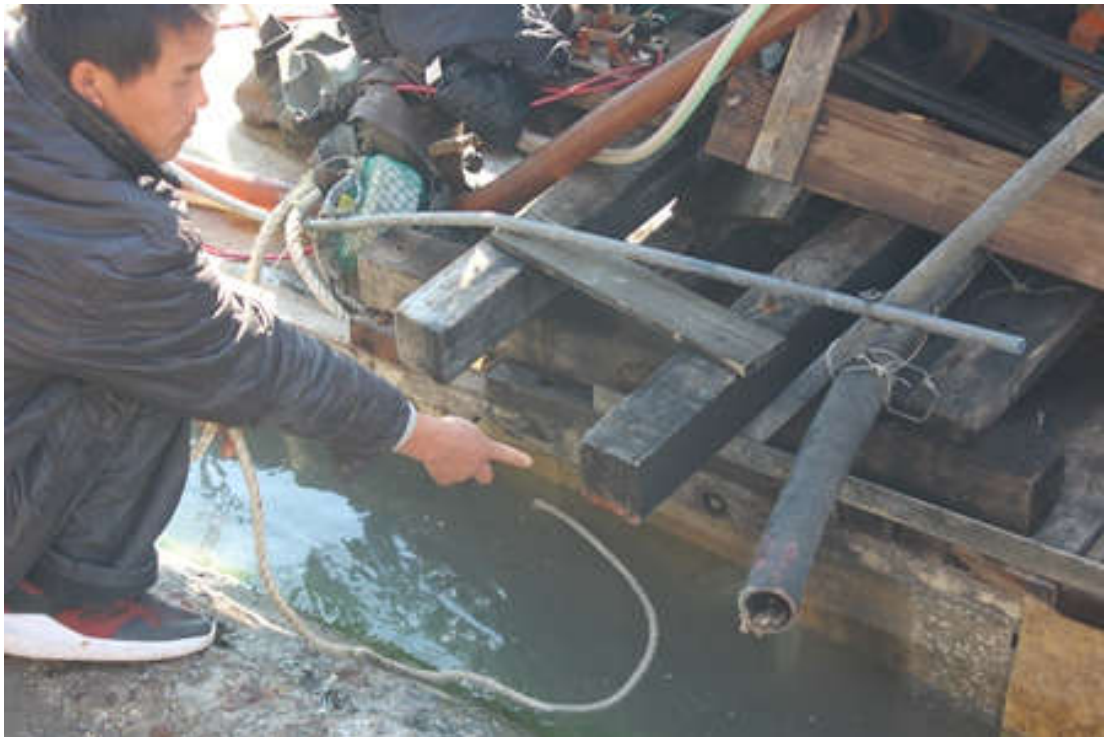
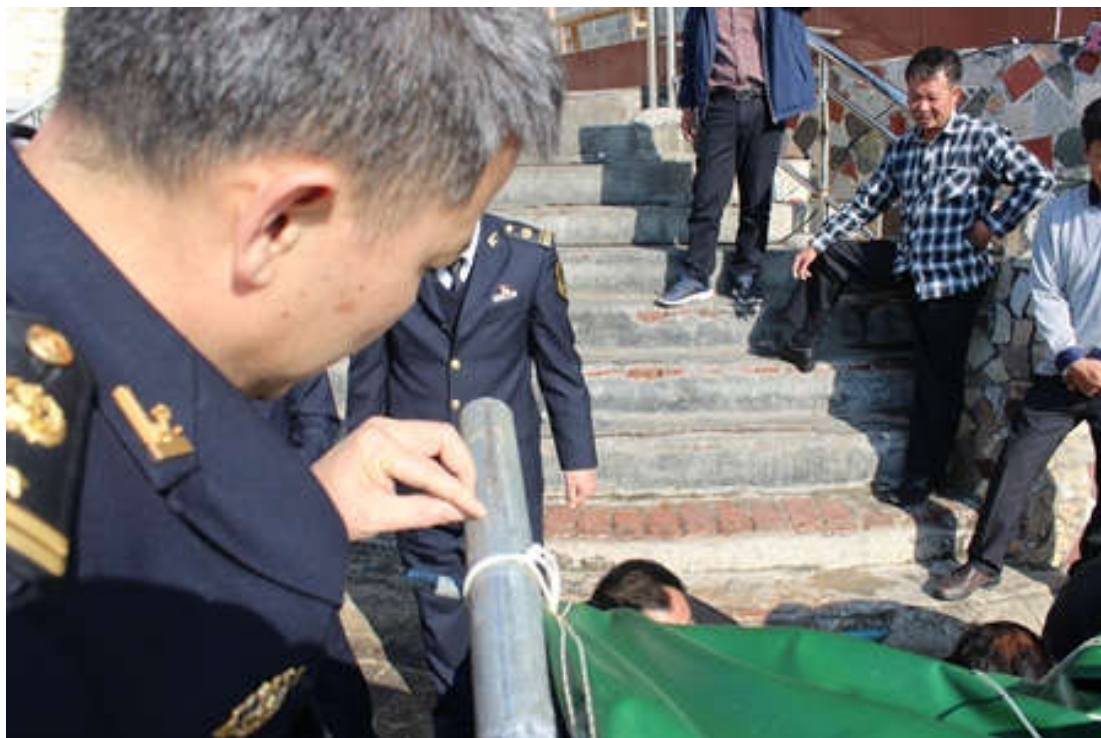
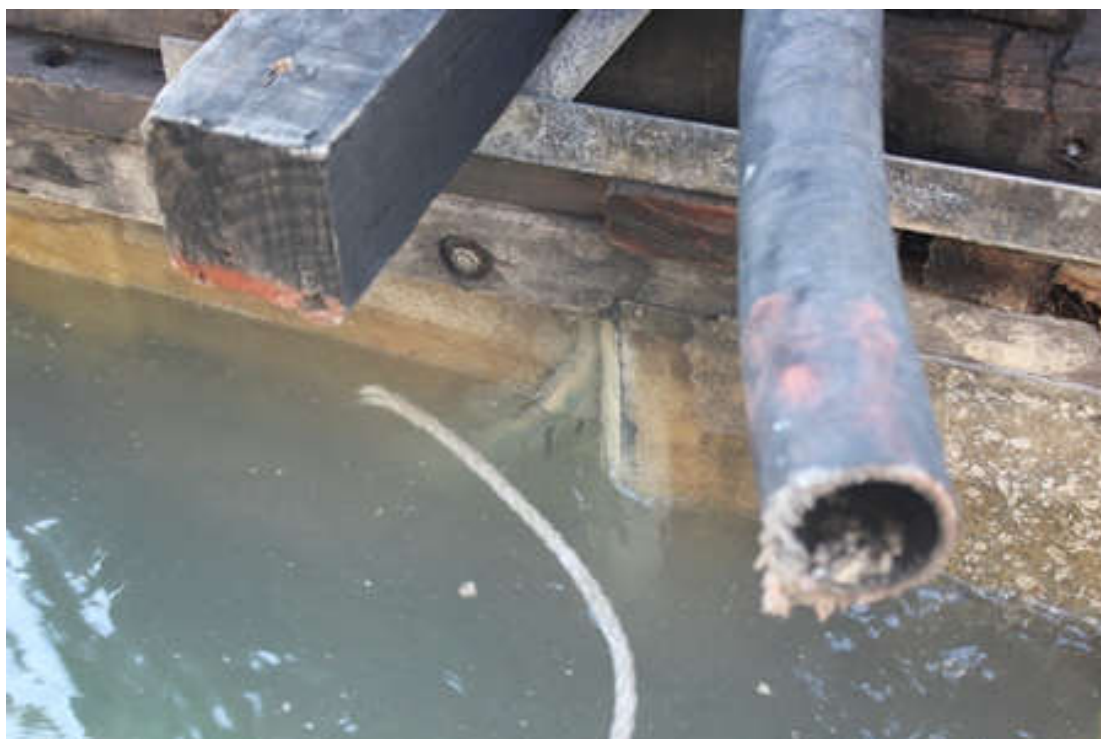
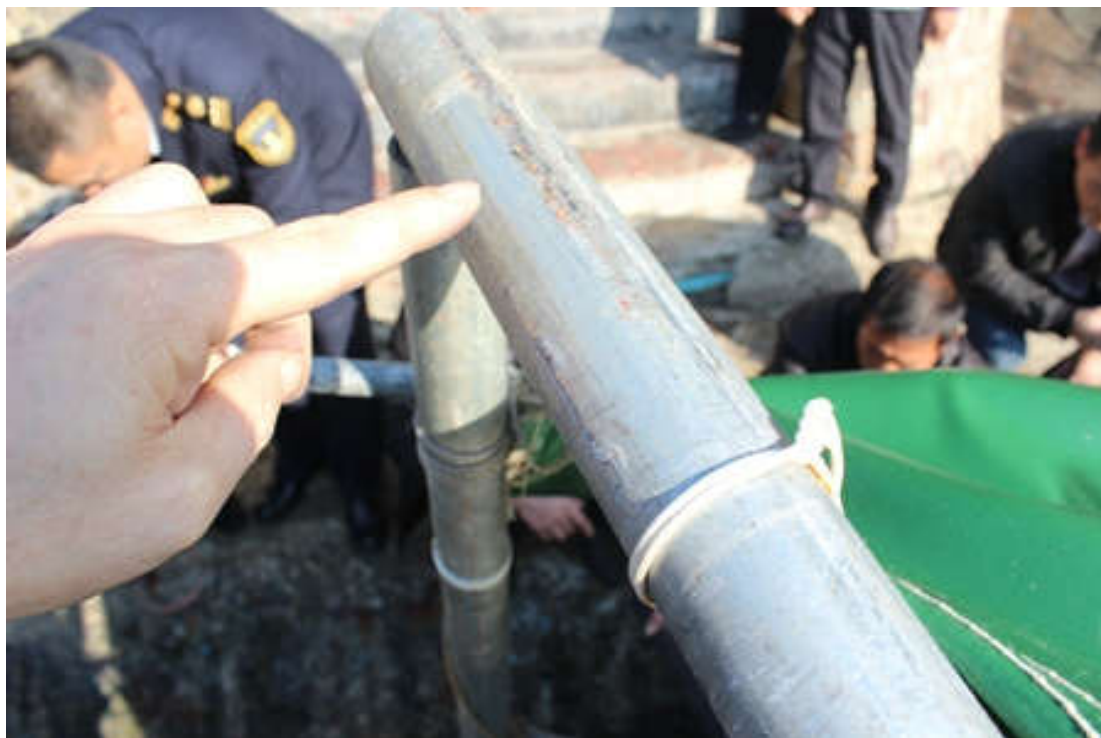
结合事故后对两船的现场勘查情况，“经纬油 2” 船球艏右侧船舷水尺线 3.2 米标识后方距离水面约 1.6 米处有一道疑似触碰留下的白色刮痕，船首右舷水尺线 2.1 米标识后方距水面约 0.7 米有黑色刮痕；涉渔“三无” 船左侧船舷中后部伸出船舷黑色木棍横截面下侧油疑似碰撞刮蹭油漆，船棚支架钢管离水面约 1.9 米，上沿有疑似碰撞刮蹭油漆。

涉渔“三无” 船碰撞痕迹（一）

涉渔“三无”船碰撞痕迹(二)

碰撞点放大图(一)

碰撞点放大图(二)

综上依据，推断 2226 时左右，“经纬油 2”与正在拖网作业的涉渔“三无”船在惠州港 No.2 锚地东南大碗排附近水域（概位  $22^{\circ}38.862'N$ ， $114^{\circ}37.850'E$ ）发生碰撞。碰撞发生前，双方均为发现对方，当“经纬油 2”自西向东航行时，船舶球鼻艏右侧碰撞涉渔“三无”船中后部左侧之后，涉渔“三无”船随即发生了倾覆。

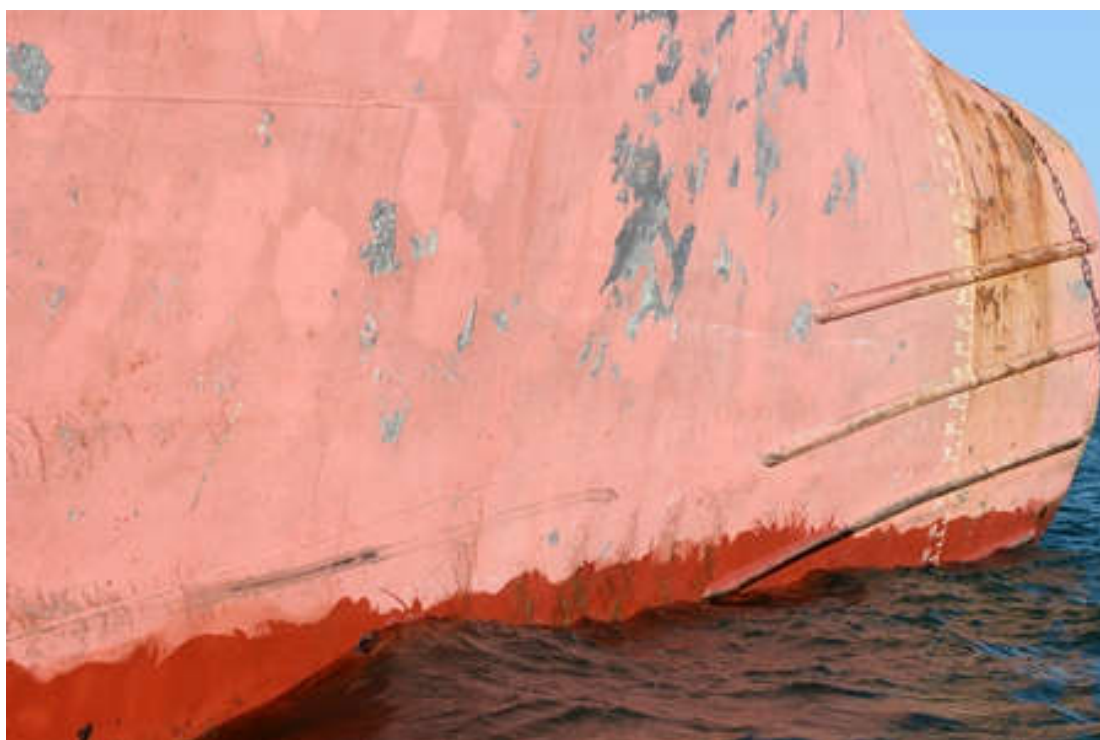
“经纬油 2” 船碰撞痕迹(一)

“经纬油 2” 船碰撞痕迹(二)

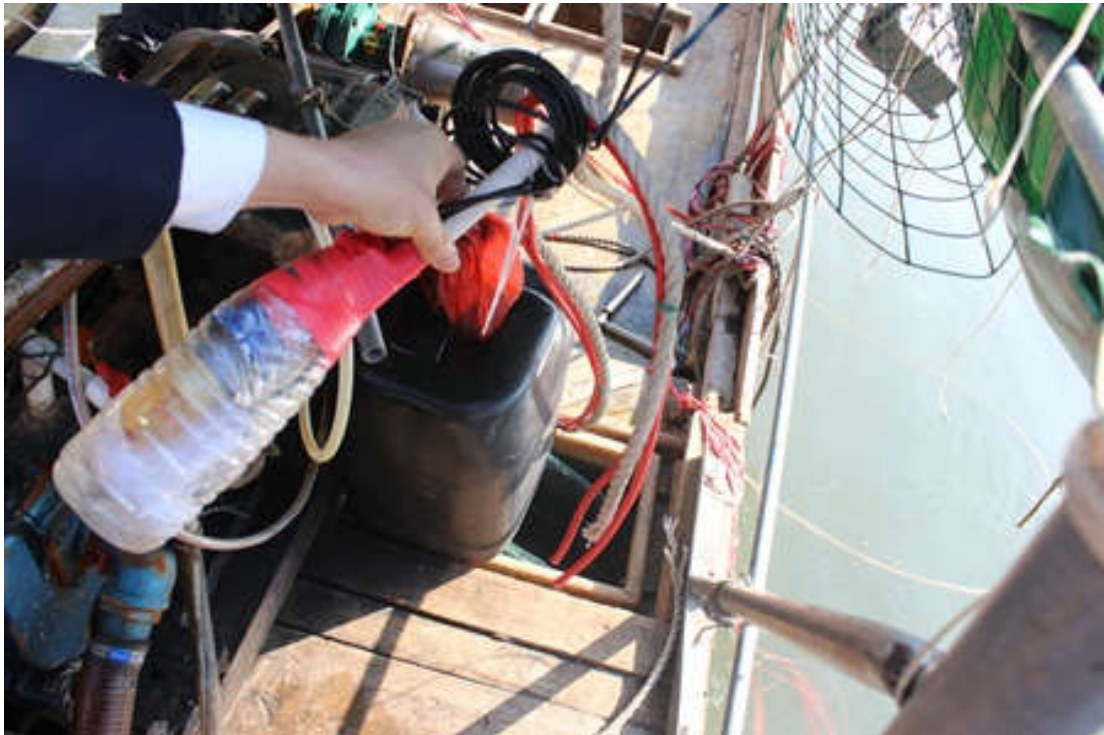
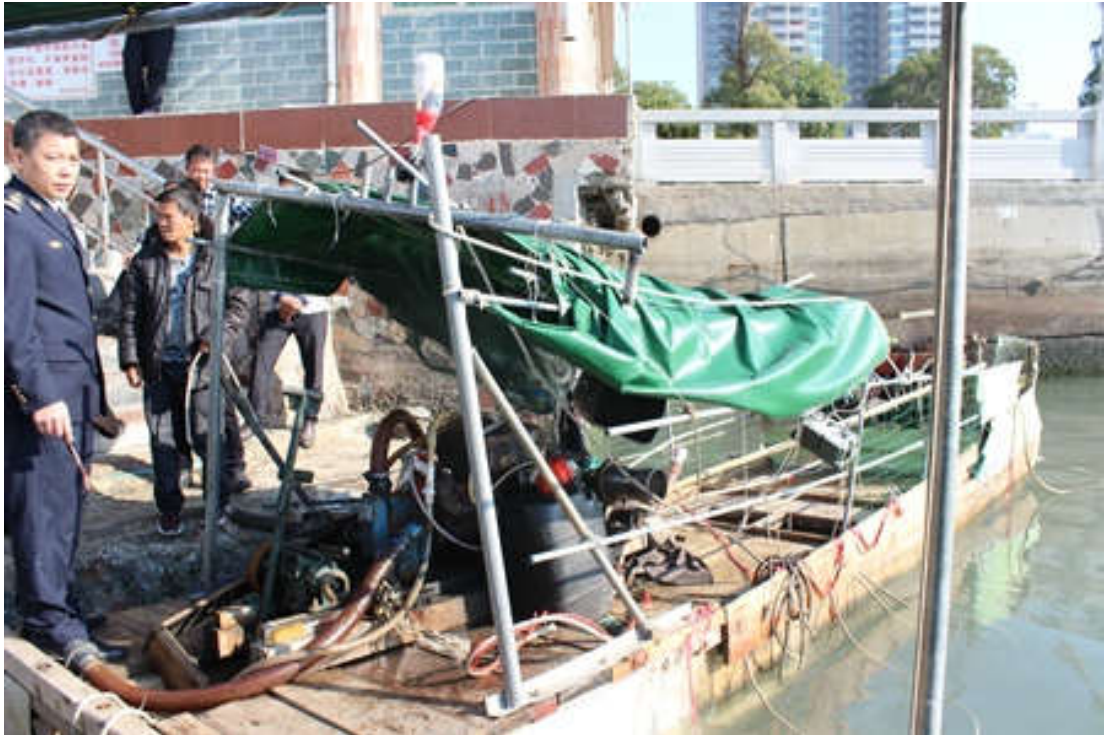
涉渔“三无”船号灯原图

涉渔“三无”船号灯位置还原图

根据两船的船体特点分析，涉渔“三无”船虽有安装红绿双闪灯，但由于该船不符合渔船检验要求，不能很好地显示号灯，导致“经纬油2”船不能及时发现涉渔“三无”船。

涉渔“三无”船所安装的灯光是红绿双闪灯，按《72 年避碰规则》第二十六条规定，该船在从事拖网作业时，需显示垂直两盏环照灯，上绿下白，两盏舷灯和一盏尾灯，由于该船未按照规则安装号灯，违反了《72 年避碰规则》第二十六条规定，导致“经纬油 2”船船上值班人员较难发现该船，即使他船在了望过程中发现该灯光，也难以判断该物体是否是船以及动态，容易引起值班人员的误会，导致值班人员容易忽视该灯光信号。因此，涉渔“三无”船未安装符合规定要求的号灯是导致事故的原因之一。
