# 广东惠州“7.25”两艘无名小艇碰撞事故调查报告

## 一、事故简况及调查情况

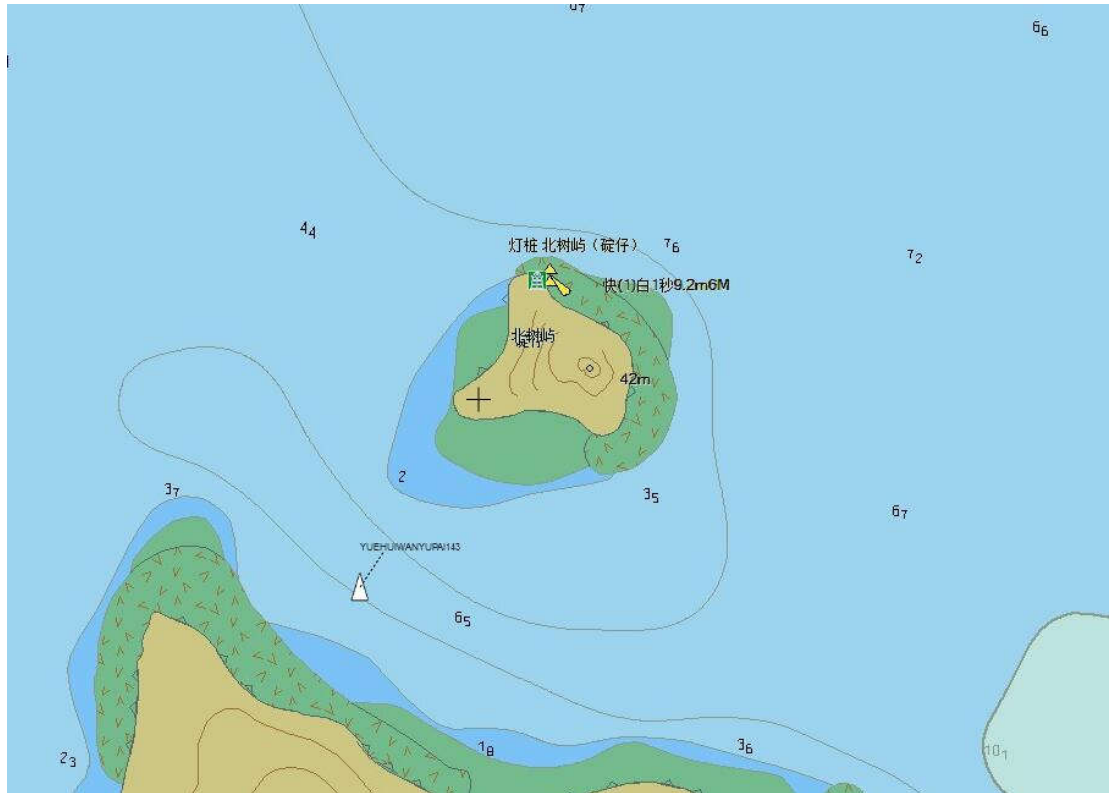
图 5：碇仔洲（北树屿灯塔）

事故发生位置，离北树屿灯塔和碇仔洲非常近。北树屿灯塔树立在碇仔洲的北面，高 9.2 米，快闪的白色灯光，北方位标，射程 6 海里。碇仔洲海拔 42 米，东西向、南北向宽约 200 米的近圆形小岛。

两艘无名小艇航行路径均需绕过碇仔洲，碇仔洲高约 40 余米，南北、东西向均宽约 200 余米，位于两船航线中间，两艘船艇在有岛礁形成观察盲区、灯塔塔体和闪灯影响视线的情况下，未谨慎驾驶，采取安全航速，致使两船发现对方时，无法将船艇停止前行，违反了《72 年规则》第六条规定，是事故发生的间接原因之一。

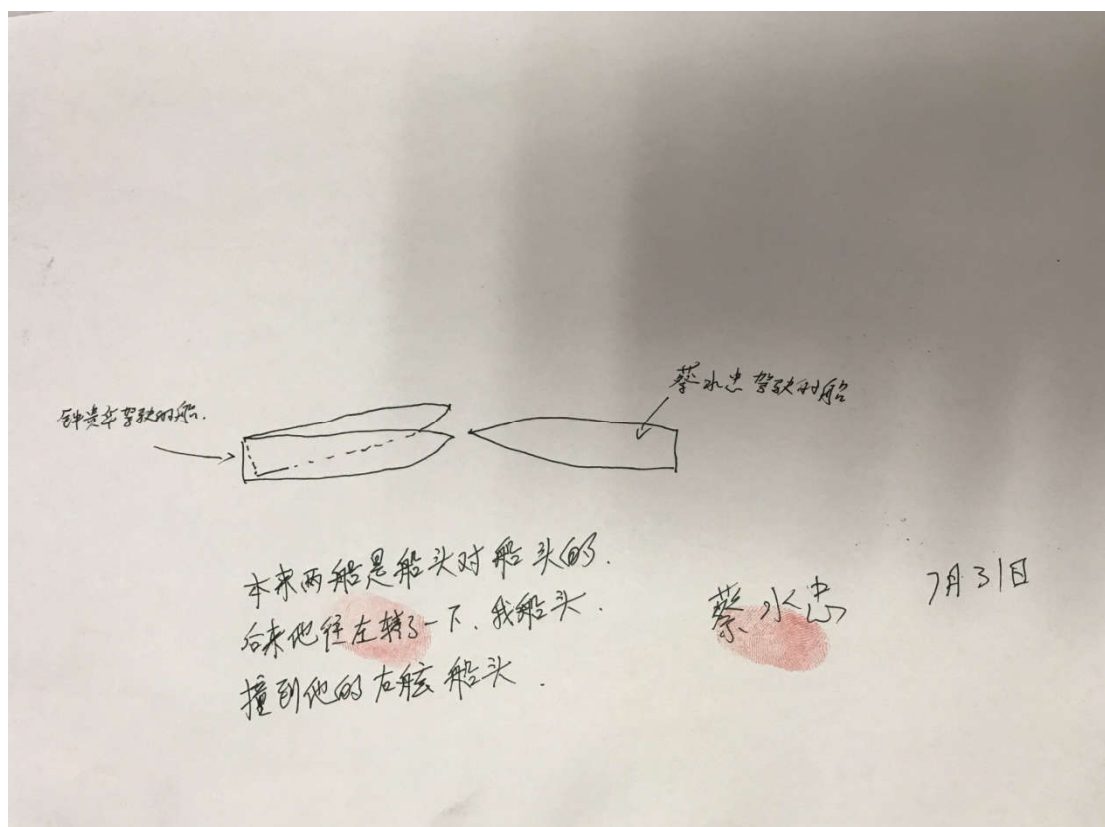
图 6：驾驶员蔡某描绘的事故碰撞态势示意图

根据驾驶员蔡某的陈述：“18 时 30 分许，我们把船开到马鞭洲附近海域开始钓鱼，2 个小时过后我们都没钓到鱼，于是我们就说去惠州港新进的码头那里去钓鱼，我们驾驶着船往惠州港方向行驶，20 时 40 分许，我们把船开到许洲岛东北面的一处小山附近时，我突然看到一艘快艇出现在距离我船头 4、5 米的位置处……，但是由于速度太快，我们还是撞到了一起”；“我的船从马鞭洲经过许洲岛东北方向的小山往惠州港方向开，船速约十几节，对方的船沿着我相反的方向相向航行”；

根据上述证据，钟某驾驶的无名小艇从澳头港出发往芒洲方向航行，从北树屿（碇仔洲）的西北方向驶来往东南方向航行，航速约为 15 节；蔡某驾驶的无名小艇从马鞭洲出发往惠州港方向航行，从北树屿（碇仔洲）的东南方向驶来往西北方向航行，航速约十几节，两船处于“对遇局面”。

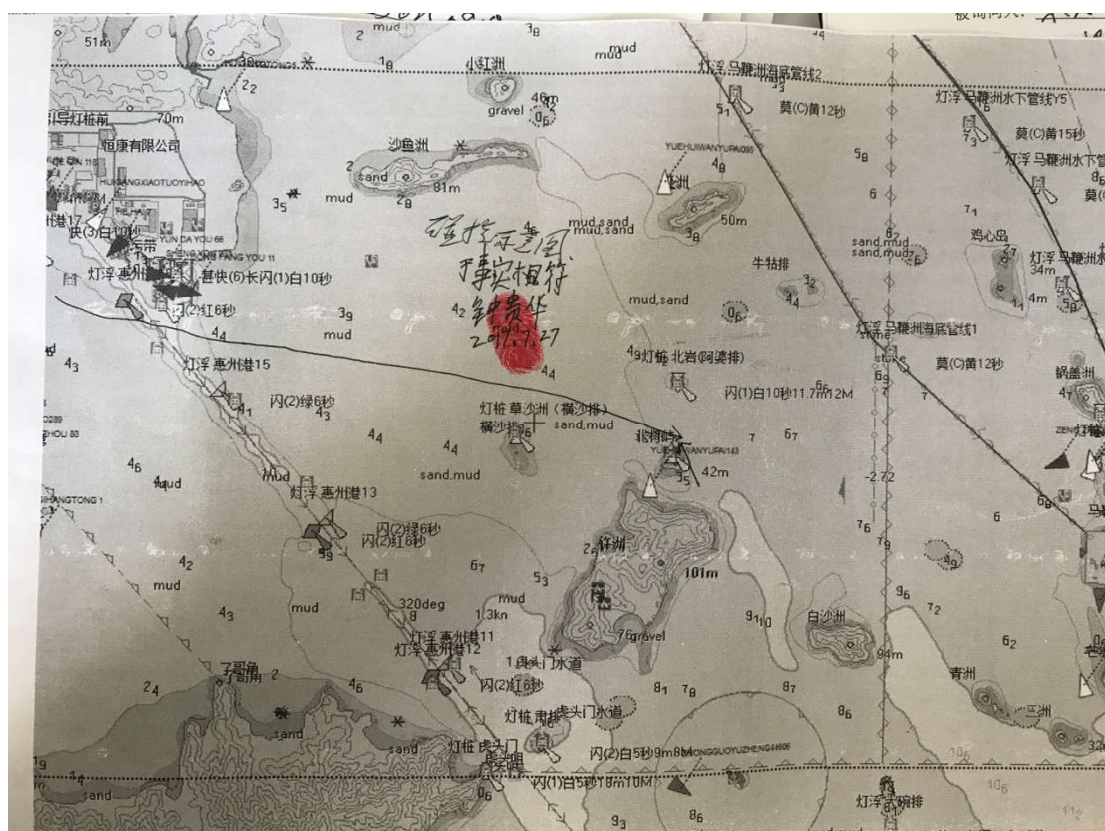
图 7：驾驶员钟某描绘的事故示意图

根据驾驶员钟某的陈述：“2017 年 7 月 25 日 20 时 15 分许我从澳头出发载周满华去芒洲岛对车辆进行维修……，在我驾驶摩托艇行至碇仔洲北面由西南往东北方向行驶时与由东南往西北方向行驶的摩托艇发生碰撞……，当我们相互看到对方后双方之间的距离已经很近了、互相避让已经来不及了。于是对方的船撞在了我船的右前方位置”；“我驾驶的摩托艇的速度是每小时 15 海里左右，对方驾驶的摩托艇我根据转机的声音判断对方的速度大概也是每小时 15 海里左右”；

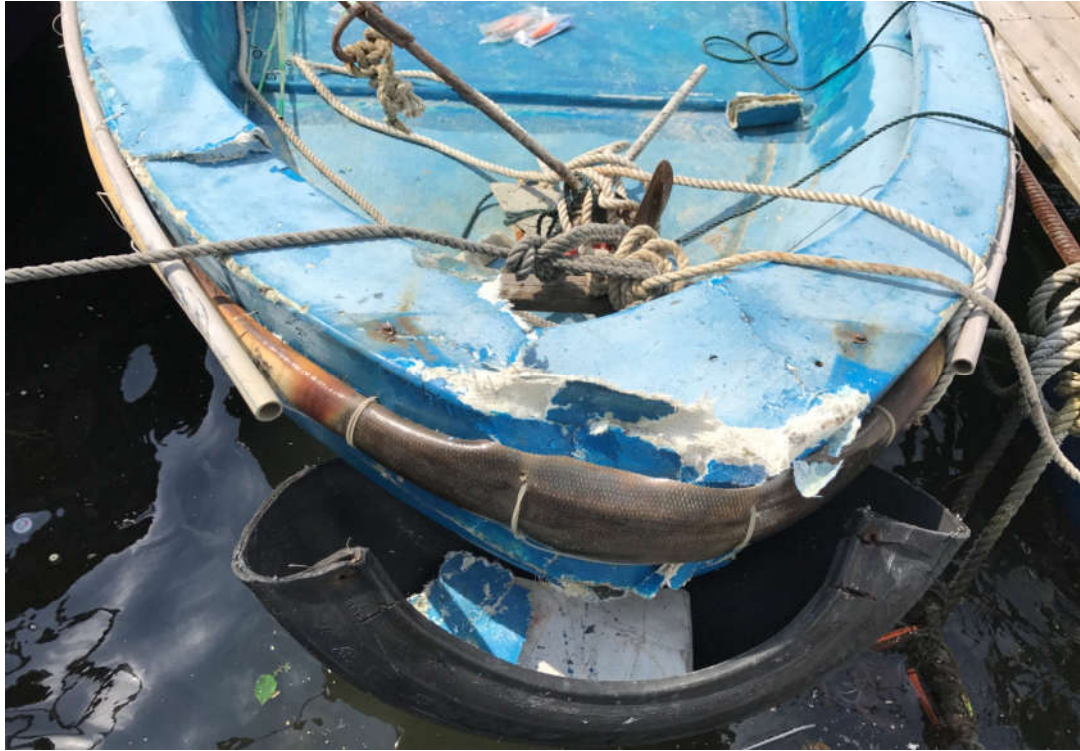
图 8：蔡某驾驶的无名小艇

结合事故后对两船的现场勘查情况，蔡某驾驶的王某所有的无名小艇，碰撞造成船首凹陷，防护轮胎脱落，船尾

外挂艇机手动摇柄断落，其他部位未见明显碰撞损伤。钟某驾驶的无名小艇，碰撞造成船首右舷 60CM 处舷边擦痕，以及右舷前部分船体擦痕。勘验结果与双方陈述基本吻合。

综上依据，推断两艘无名小艇以接近 180 度的角度行驶对碰，在碰撞前，钟某驾驶的无名小艇向左转向，蔡某驾驶的无名小艇与钟某驾驶的无名小艇右舷船首相撞。
