编号：MAIR190000201601

## 广东汕头“3·19”“永大 128”轮与“粤濠渔 53009”

### 船碰撞事故调查报告

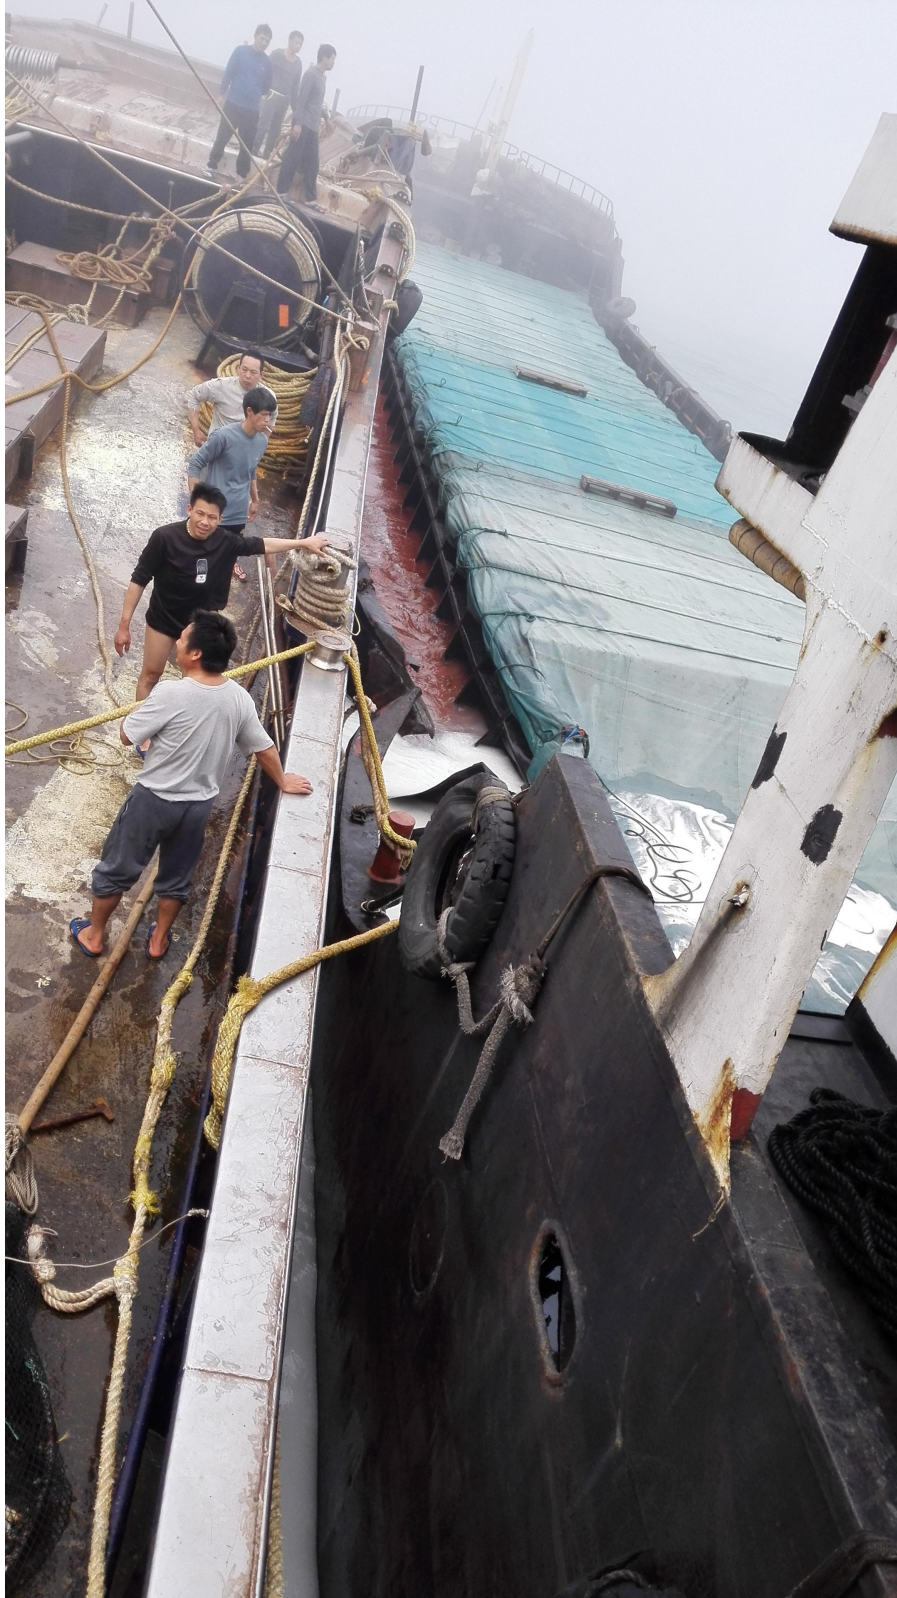
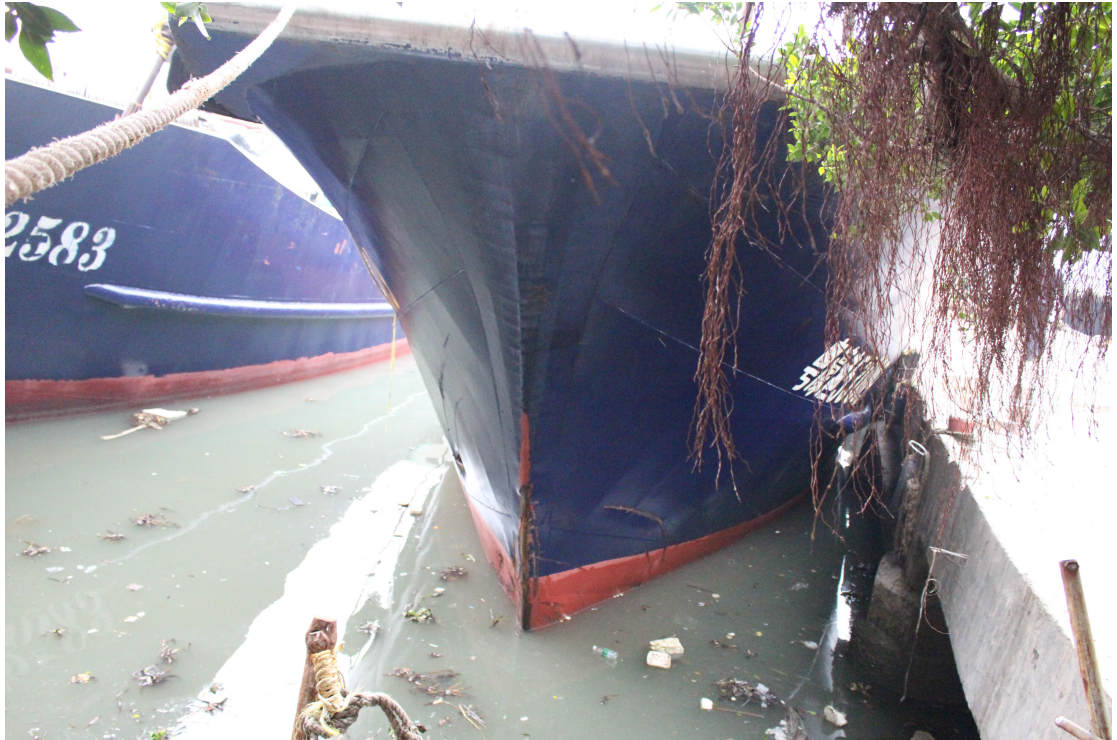
（三）碰撞部位和角度：“永大128”轮左舷船中后部与“粤濠渔53009”船船头，角度60-70°。

1. 根据船方提供的事发当时现场照片显示，“永大128”轮左舷

船中破损处舷墙前部分较后部分往内挤压大；据现场勘验显示“粤濠渔 53009”船首碰撞处左右侧擦痕基本一致，右侧擦痕较少，右侧船壳板有一凹陷与“永大 128”破损处舷墙往前挤压相吻合。
