编号: MAIR190000201701

# 广东汕头“8·10”“BULK INGENUITY”轮与“闽狮渔 07056”船碰撞事故调查报告

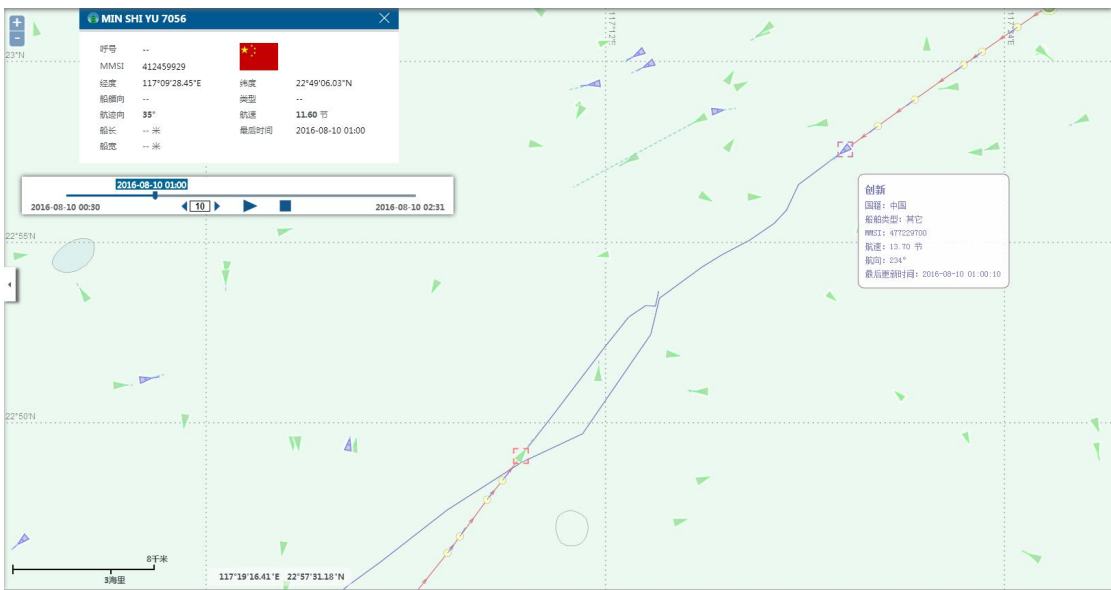
事故发生水域为广东省南澳岛东南海域，平均水深约 25 米，此水域为台湾海峡南端出口，国内外商船南北航线的必经之地，常年有大量的渔船在此作业，船舶交通流量较大，且该海域又是南澳、潮州、东山、诏安等粤东、闽南地区的渔船往返作业地点和港口的航线必经之路，穿越该区域的渔船交通流并无固定流向，导致该区域商船与渔船会遇局面复杂多样。

图一：事故水域通航情况

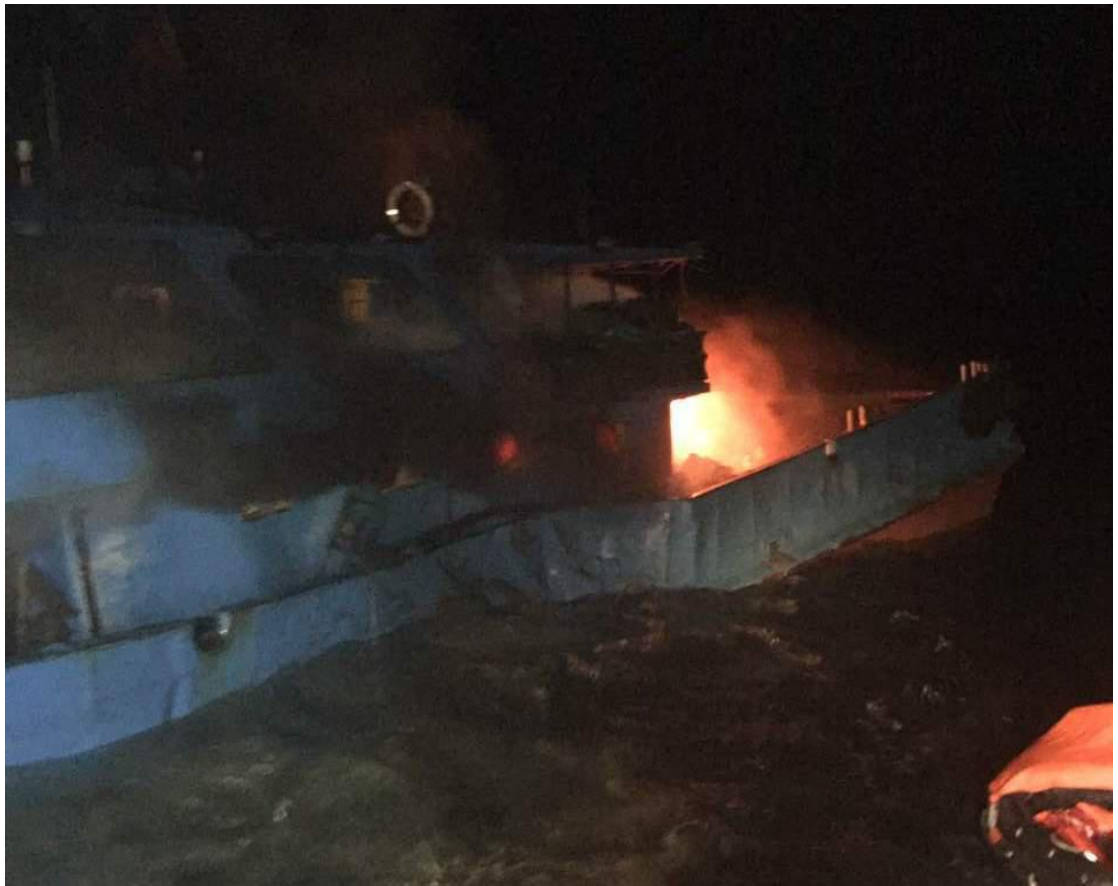
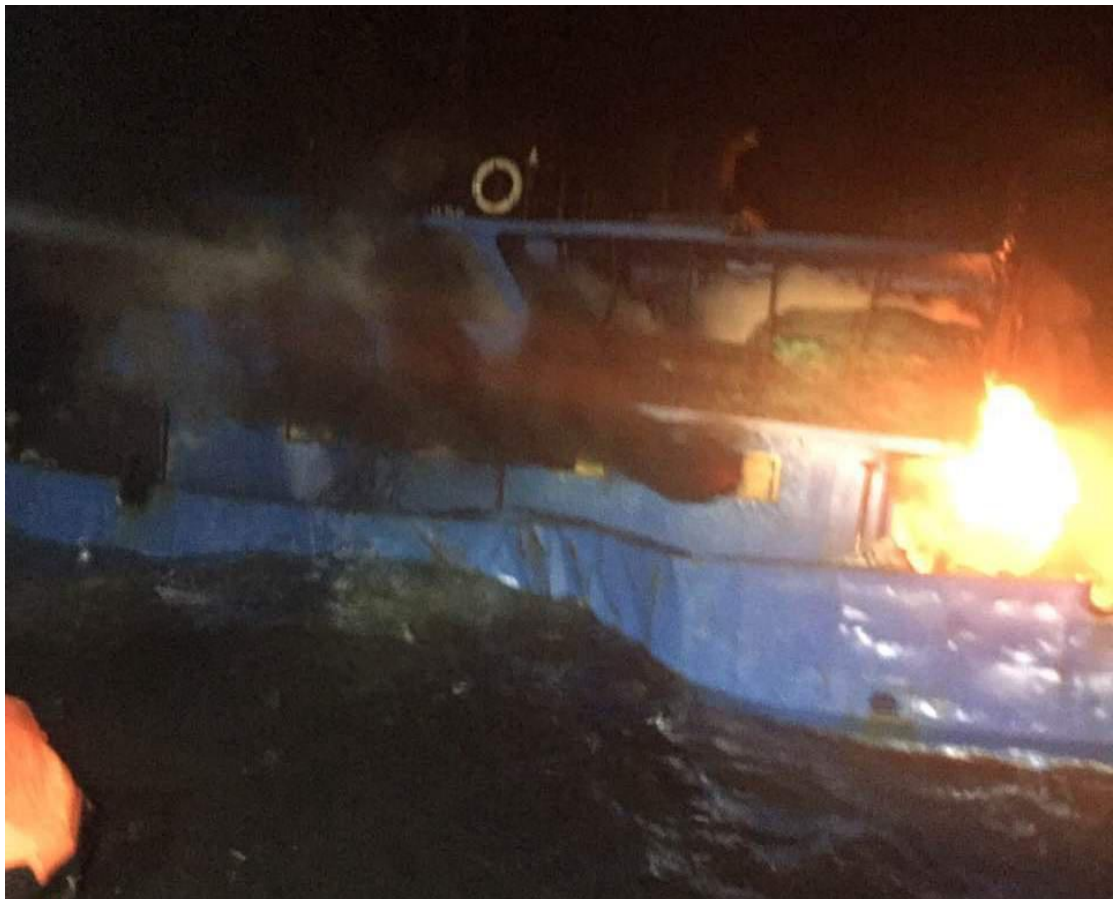
**(三) 碰撞部位: M 船左舷机舱部位与 B 轮球鼻艏偏左侧**

2. 根据 M 船船员询问笔录及现场照片得知, M 船碰撞部位为左舷机舱部位。

图二：M 船碰撞后照片 (左舷机舱部位)

图三：M 船碰撞后照片(左舷机舱部位)
