# 湛江“10·29”“粤东莞工 0336”轮作业人员死亡事故调查报告

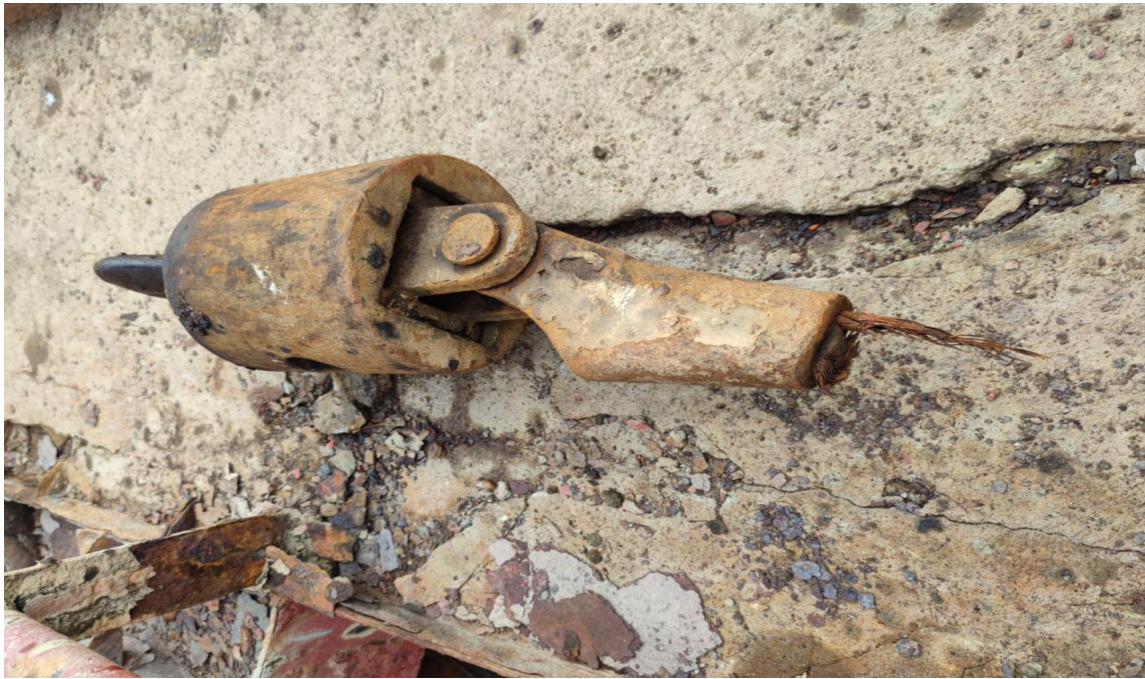
该船吊机钢丝最近一次更换是 2019 年 3 月份，断裂后的副吊钩钢丝可见明显断丝，且严重锈蚀，根据 GB1102—74《圆股钢丝绳》标准要求已达到必须换新标准。

图 3：断裂后的副吊钩

1. “粤东莞工 0336” 轮起吊机设备缺乏维护保养，副吊钩钢丝绳金属疲劳、老化断裂是导致此次事故的直接原因。经现场勘查发现该轮起吊设备钢丝断丝、腐蚀严重，根据 GB1102—74《圆股钢丝绳》标准要求已达到必须换新标准。

（三）建议船舶经营人对船舶相关设备，特别是起重设备及时申请船舶检验机构检验和开展全面自查，做好维护保养，排除安全隐患。

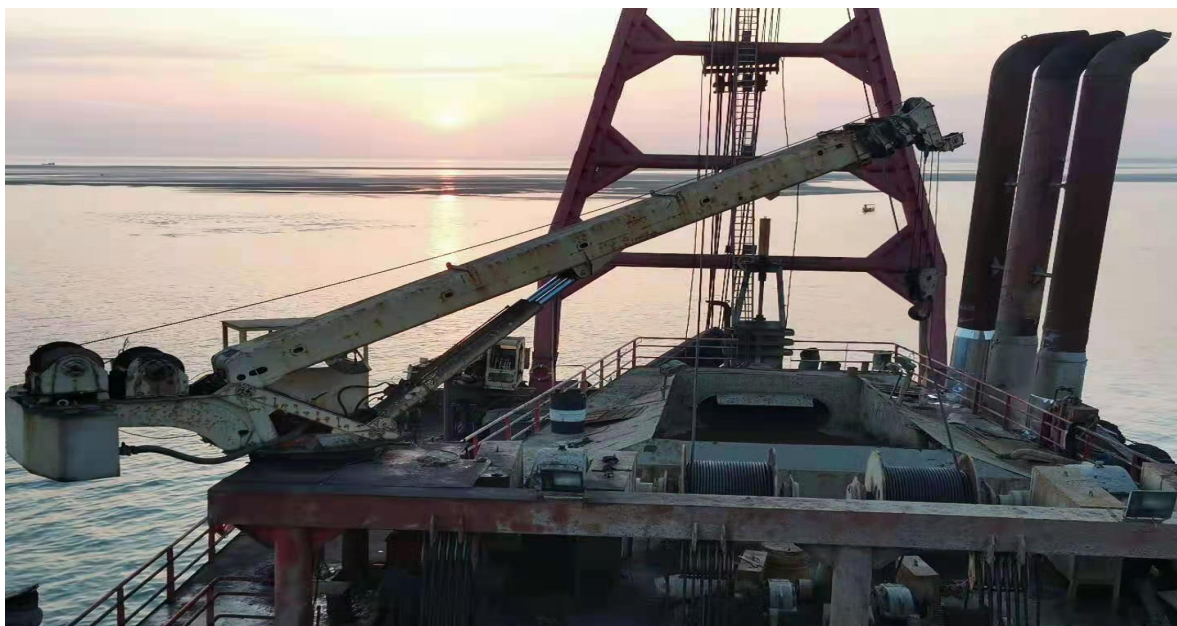
根据船上作业人员介绍及调查组现场勘察，事故发生部位为：筛沙平台右舷中部过道。

图 4：事故俯视图

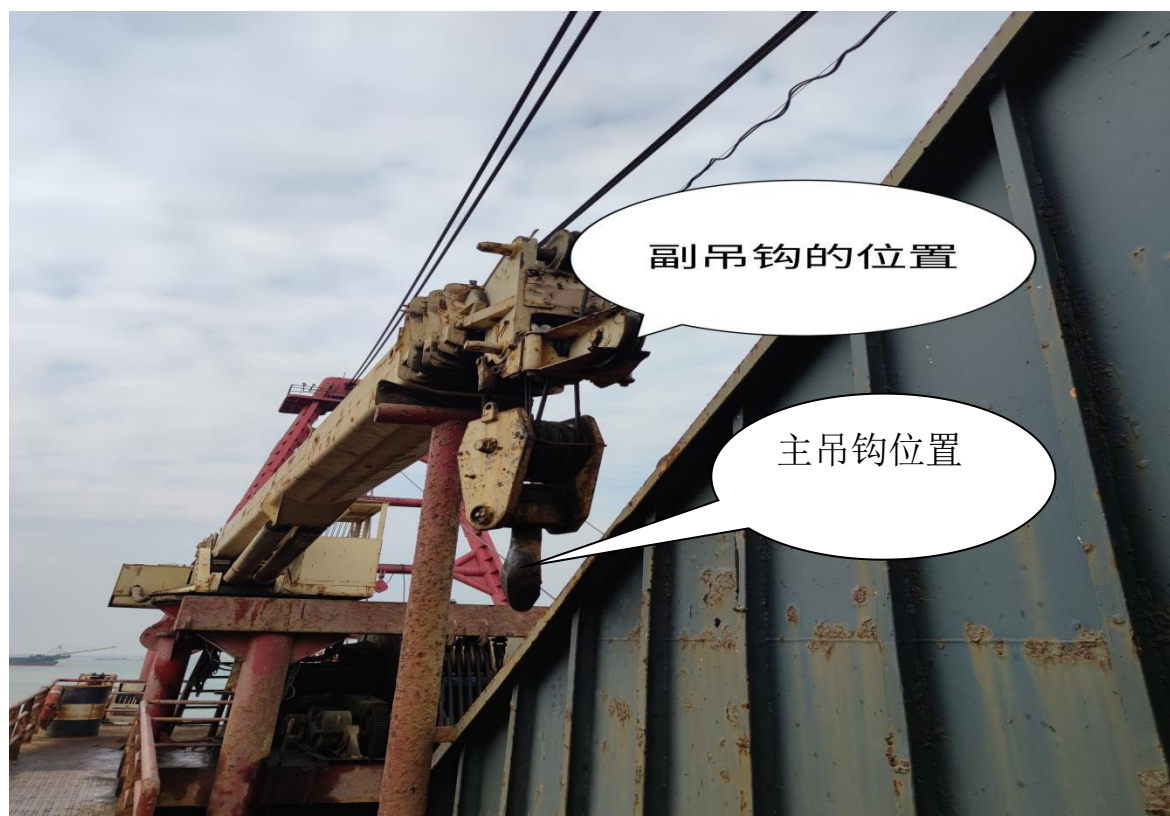
图 5：主、副吊钩位置

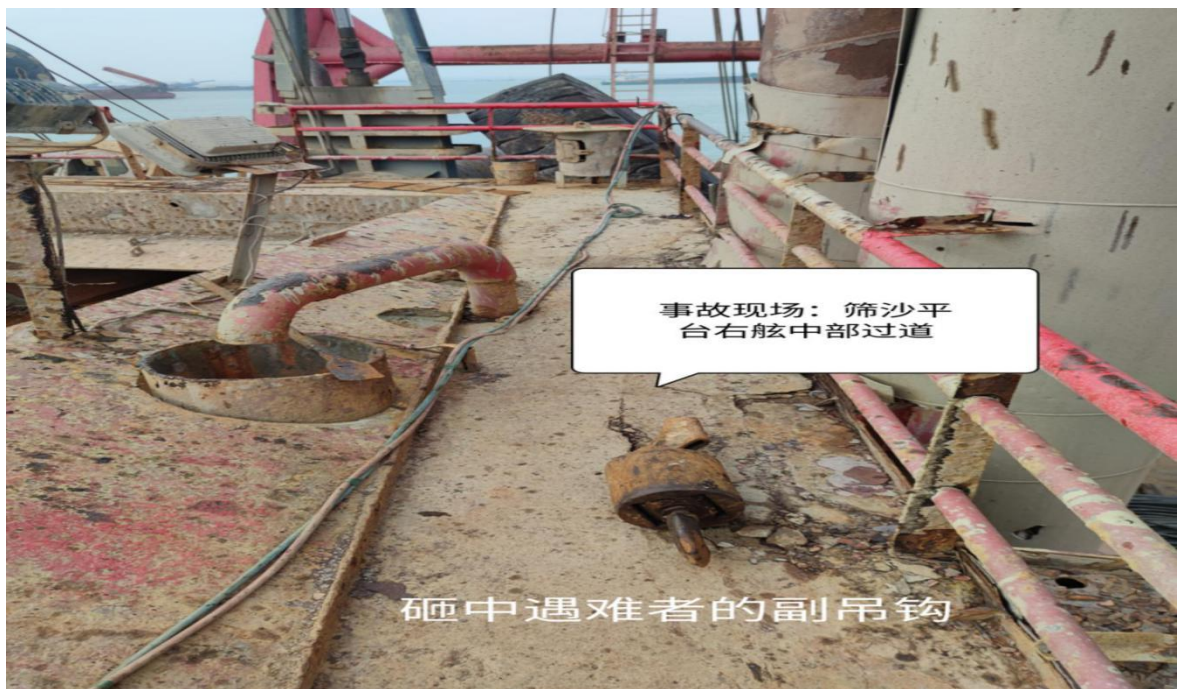
图 6：事故位置
