**MAIR 091301201901**

# **清城“1·10”自用艇碰撞航标艇 事故调查报告**

编制单位：清远海事局清城海事处

编制时间：2019 年 2 月 13 日

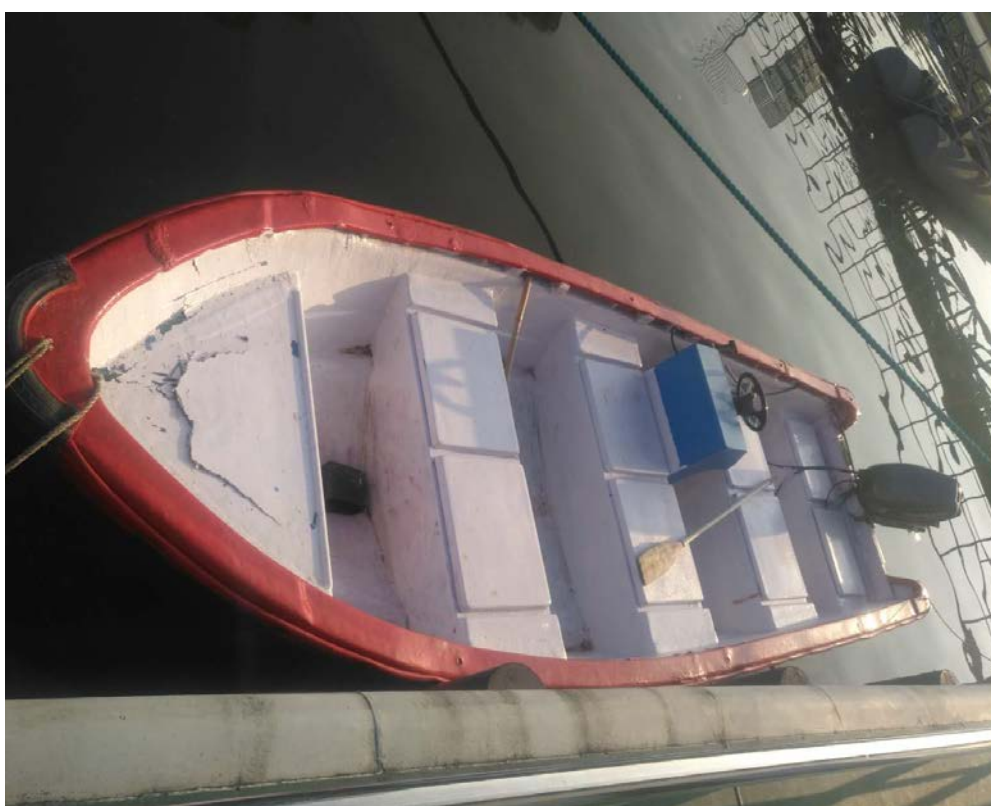
事发后对自用艇进行勘察，其外观如图 1:

图 1: 自用艇船体，2019 年 1 月 16 日拍摄

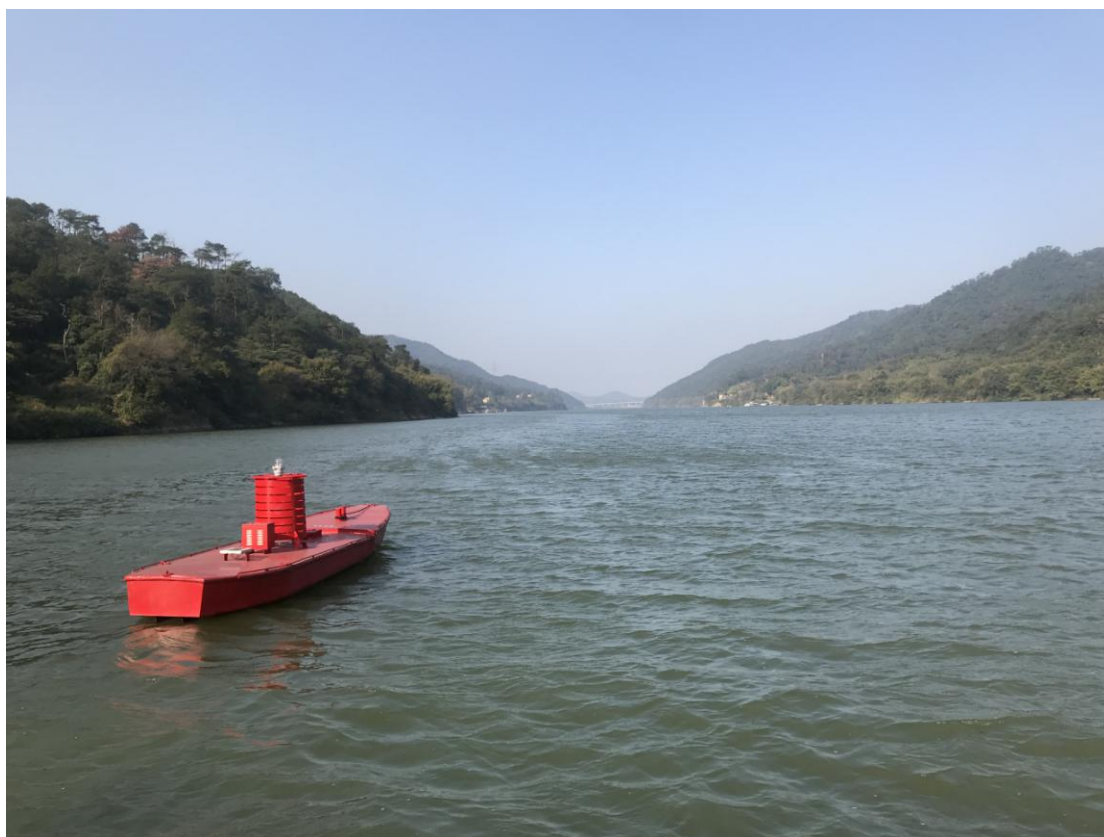
事发水域位于清城区北江右岸大龙爪附近，事发河段河面宽约225米，事发点经纬度  $N23^{\circ} 42' 28''$  ，  $E113^{\circ} 10' 51''$  ，离右岸距离约60米。

图 2：事发河段照片

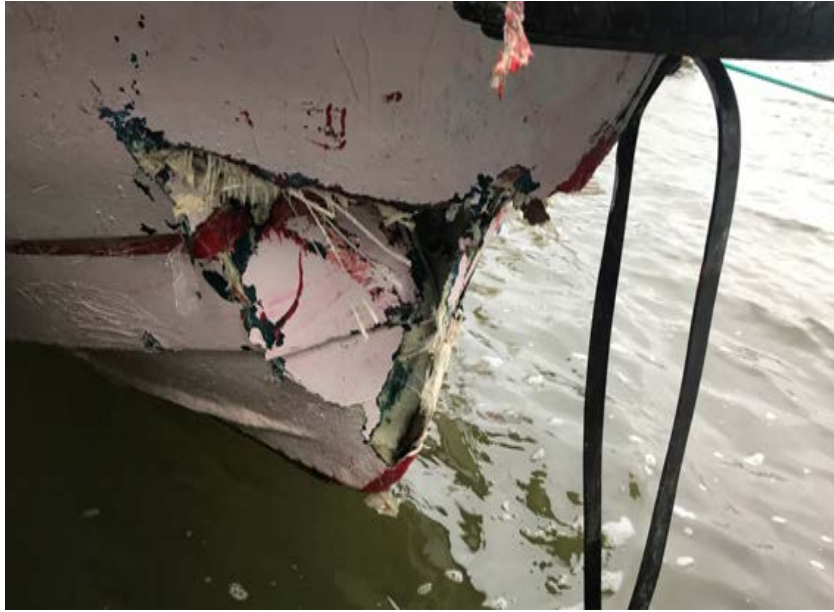
**认定理由：**根据自用艇驾驶员梁\*才和其他乘坐人员询问笔录陈述，自用艇在航至大龙爪附近水域时，与水上编号“1220”红色航标艇发生碰撞。自用艇艇头正下方水面以上有部分破损（见图 3）。经勘验大龙爪右岸处编号“1220”红色航标艇上有明显碰撞痕迹（见图 4）。

图 3：自用艇碰撞损坏部位

根据自用艇船艏破损程度和艇上人员受伤情况推断事发时撞击力较大，航速较快。

事故造成自用艇船艏破损，船上1人重伤，6人轻伤。重伤者李\*焕经抢救无效死亡。直接经济损失约0.1万元。

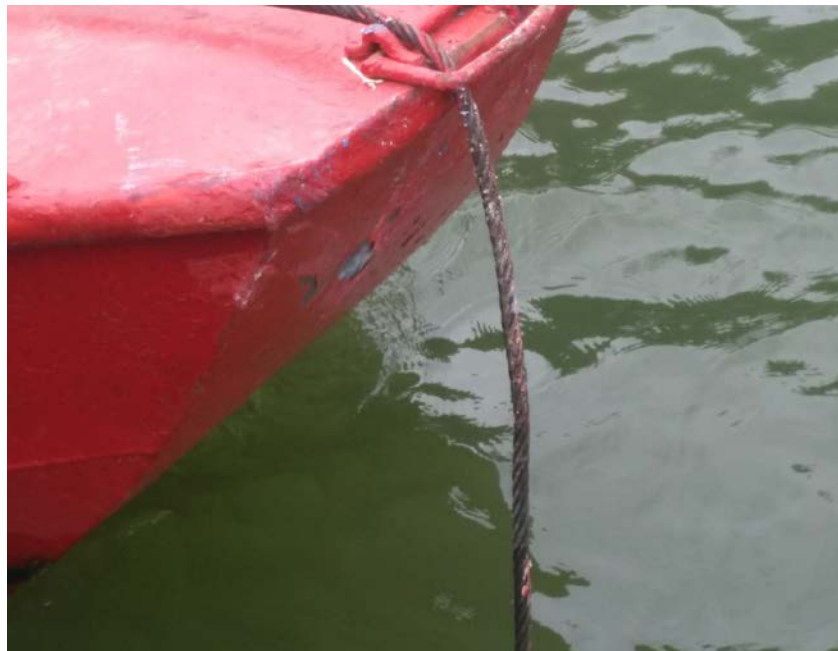
图 4：航标艇碰撞痕迹

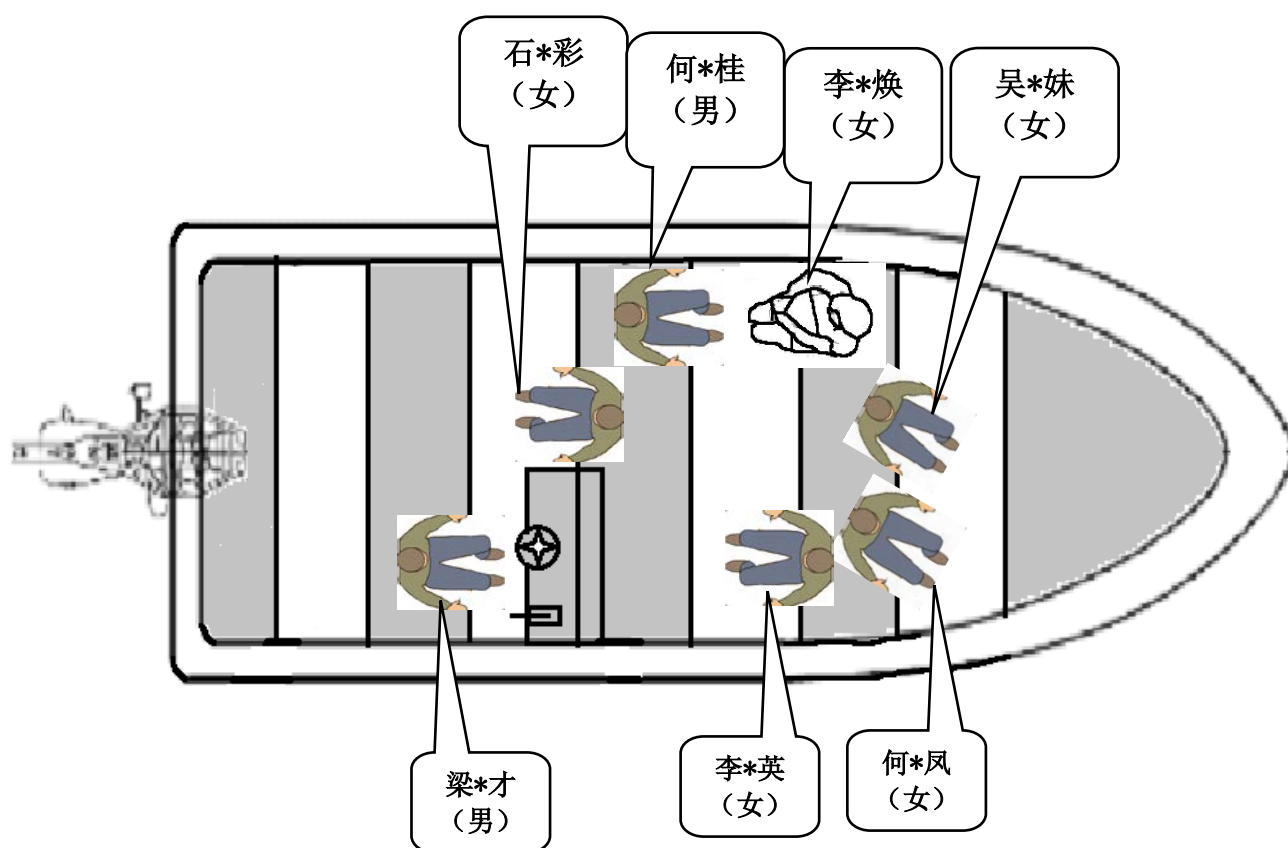
据艇上人员陈述，由于天气较冷，上艇后石\*彩、李\*英、李\*焕是面向艇尾坐的，李\*焕坐在艇的左舷侧；梁\*才、何\*桂、何\*凤和吴\*妹是朝艇艏方向坐的，由于风大，吴\*妹与何\*凤将身子侧向艇右舷一侧。具体人员布置详见事发时艇上人员位置分布示意图（图5）。

图 5：事发时艇上人员位置分布示意图

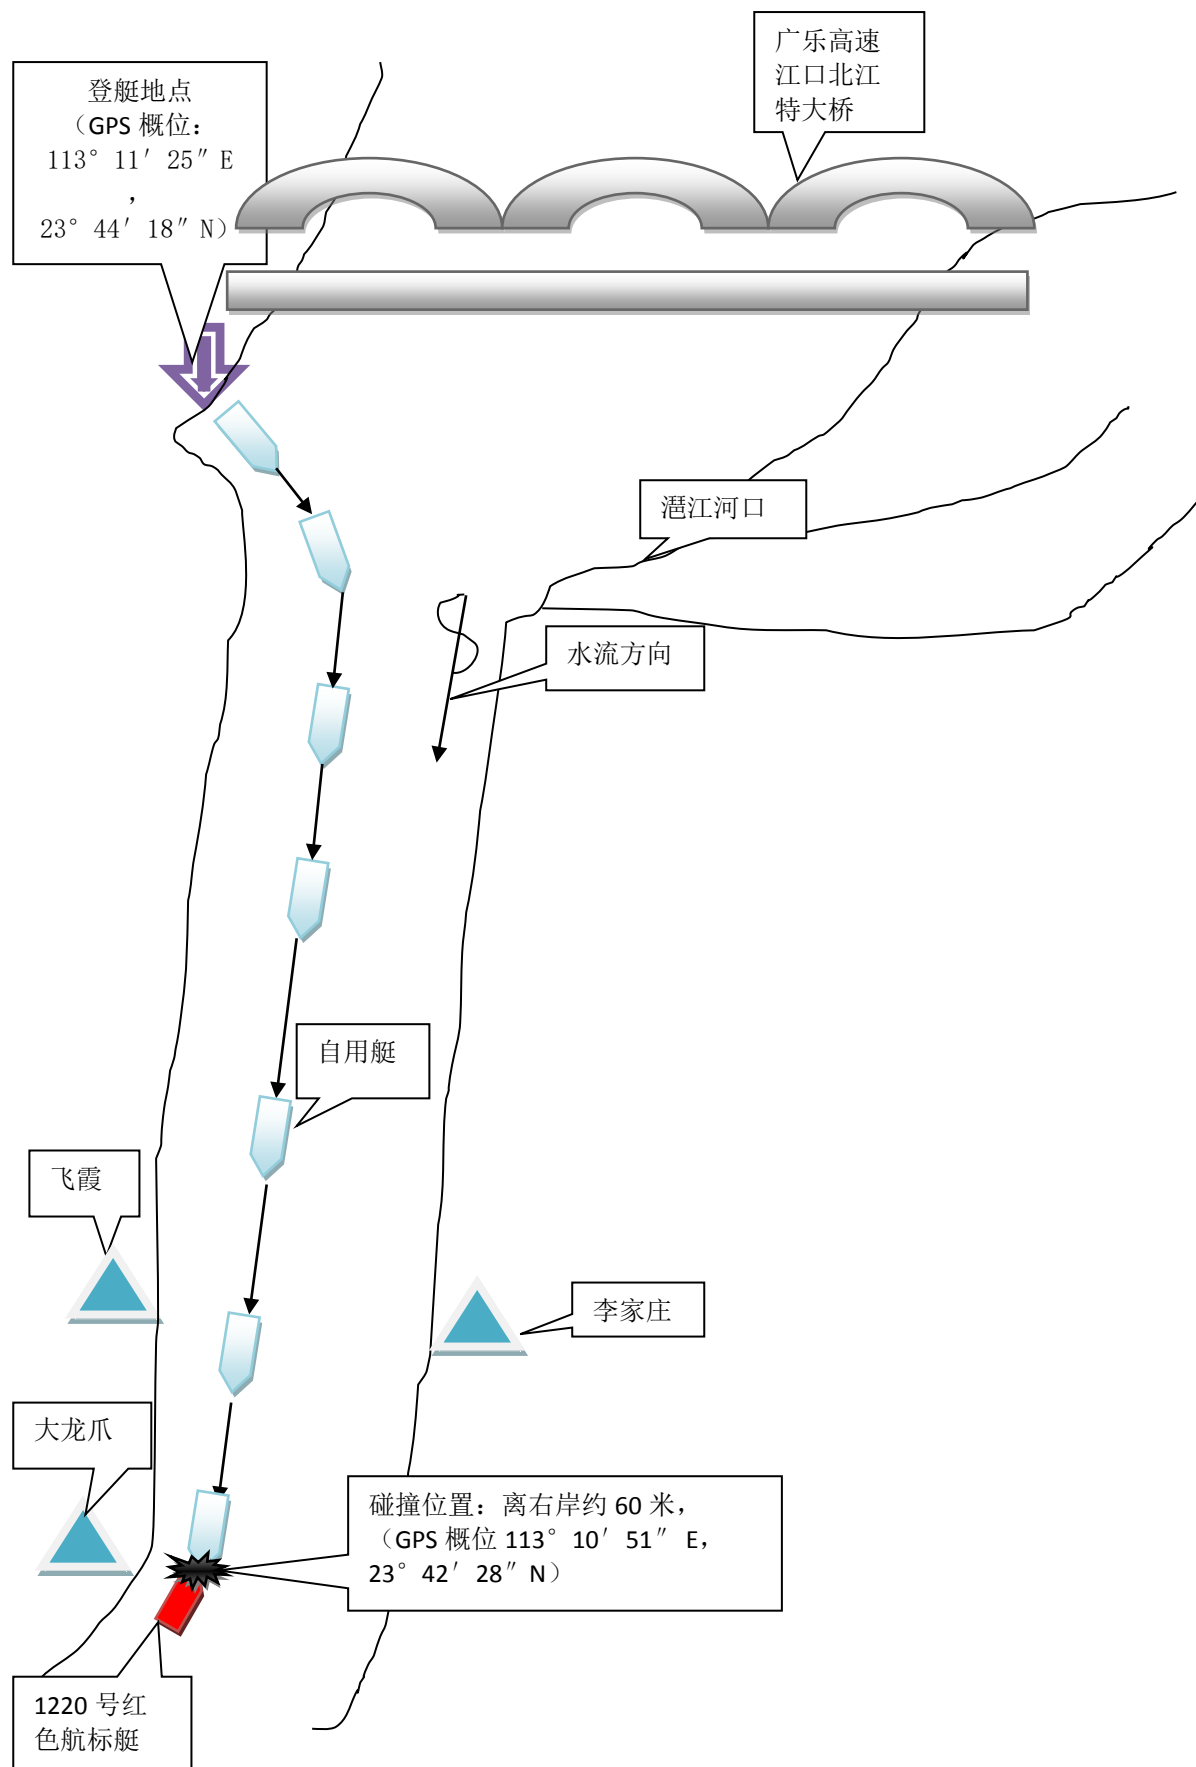
据艇主梁\*才陈述，出发后由于航道上没有大船航行，其驾驶的自用艇是靠近航道中间位置直线下航的。由于大龙爪附近为河道转弯的突出位置，0815 时左右，梁\*才边和艇上人员聊天边驾驶自用艇，直线下航至大龙爪附近水域时，没有及时发现水中的航标，与离岸边约 60 米的水上编号“1220”红色航标艇艇艏正面发生碰撞。具体见失事自用艇航行轨迹示意图（图 6）。

图 6：失事自用艇航行轨迹示意图
