# 英德“12.17”“粤清远货 1909”与 自用船碰撞事故调查报告

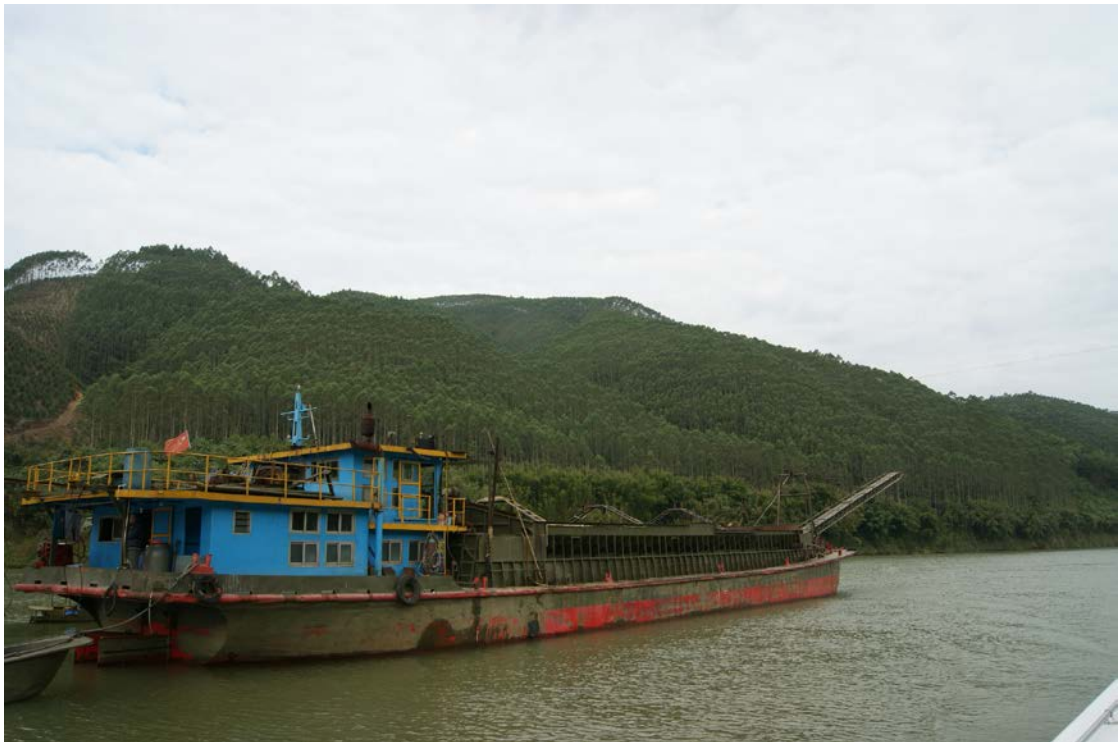
3. “粤清远货 1909” 船，未配备雷达，AIS 未开启（该河段 AIS 信号未覆盖）；船体有轻微锈蚀，桅灯和尾灯锈蚀严重无法开启；碰撞后船舶船艏有擦碰痕迹。

（上图为“粤清远货 1909”船碰撞后照片）

1. “粤清远货 1909” 船船艏是尖圆头型，船体无明显损坏，船艏正中离水面约 65cm 处有一约 30cm × 10cm（长 × 宽）新擦痕。

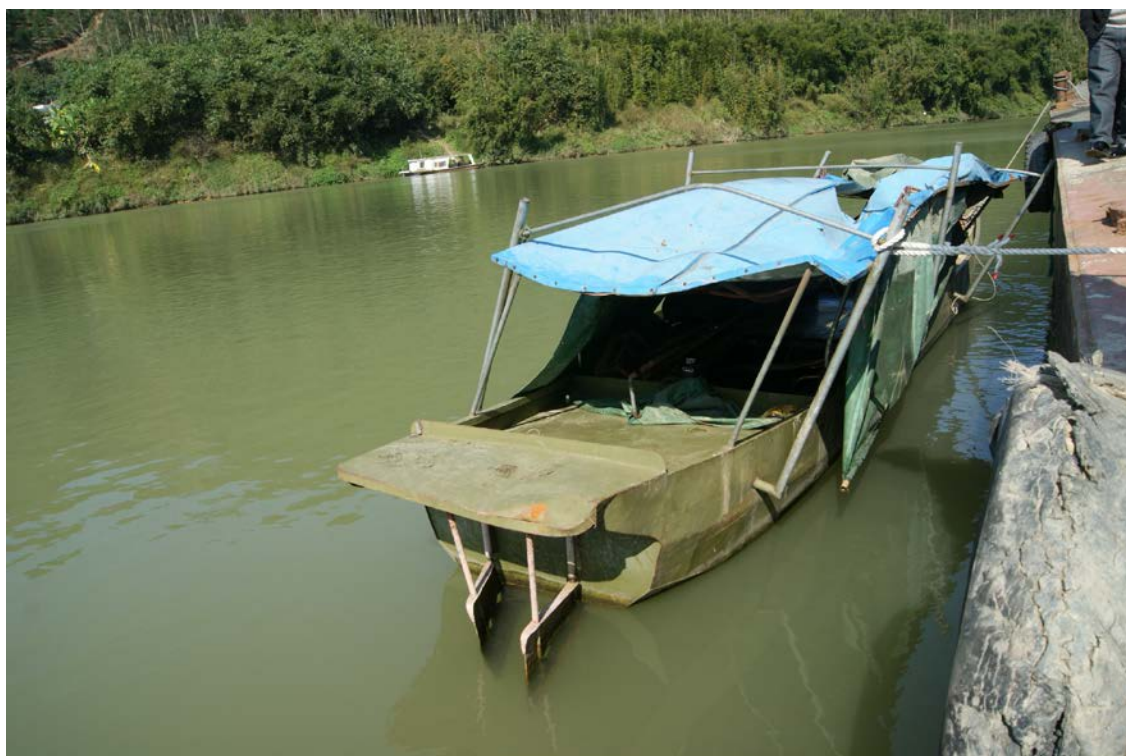
2. 碰撞时“周\*权自用船”翻沉后浮在水面上下漂，在连江西牛高道水文站对开河段固定后被打捞出水面。“周\*权自用船”打捞起来后发现：尾部离右舷 20cm 处有 40cm×5cm（长×宽）的凹陷变形，顶棚及上架变形坍塌，主机进水。

（上图是“周\*权自用船”碰撞后打捞出水的情况）

2. “周\*权自用船” 碰撞损害主要集中在船尾离右舷 20cm 处，船体尾部离右舷 20cm 处有一 40cm × 5cm（长 × 宽）的凹陷变形，变形处离水面高度约 65cm，凹陷部位留有红色油漆及锈痕，可以判断船体尾部损坏是碰撞所致。顶棚及上架变形坍塌是翻沉后受压及拖带所致，而非直接碰撞造成。

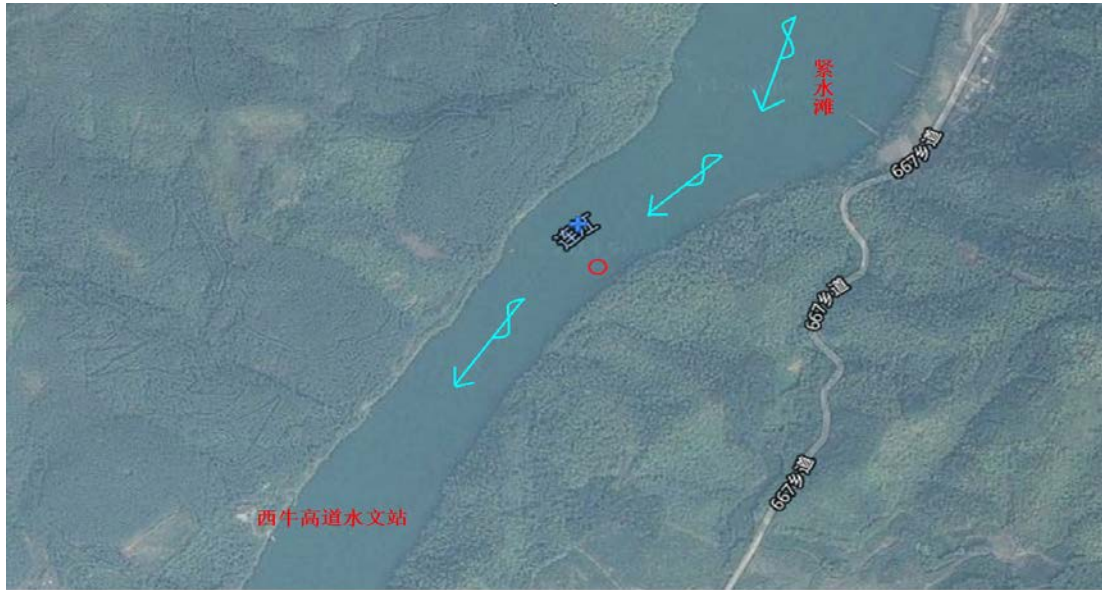
根据“粤清远货 1909”船上人员及“周\*权自用船”落水被救人员描述，两船碰撞发生在连江紧水滩尾（#15 标下游约 800 米）离左岸约 30 米处。

（上图红圈处为碰撞事发点位置）

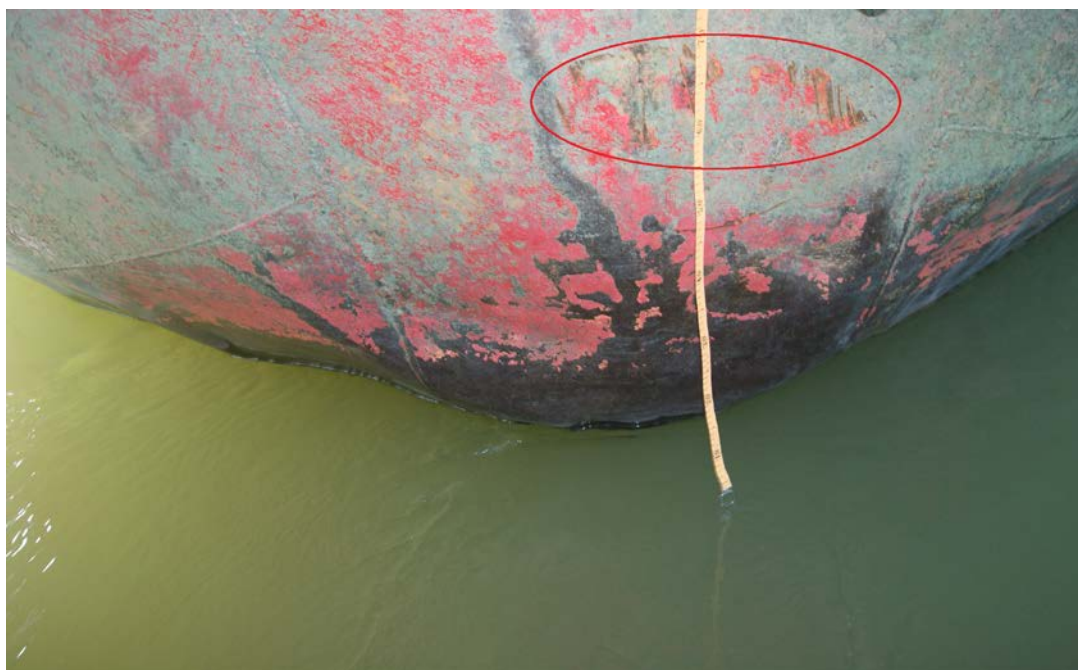
综上，“粤清远货 1909” 船艏擦痕与“周\*权自用船” 船尾凹陷基本吻合，以此可以认定为两船的碰撞位置，即“粤清远货 1909” 船艏正中离水面约 65cm 处于“周\*权自用船” 船尾离右舷 20cm 处发生碰撞。

（上图红圈为“粤清远货 1909”船艏正中碰撞痕迹）

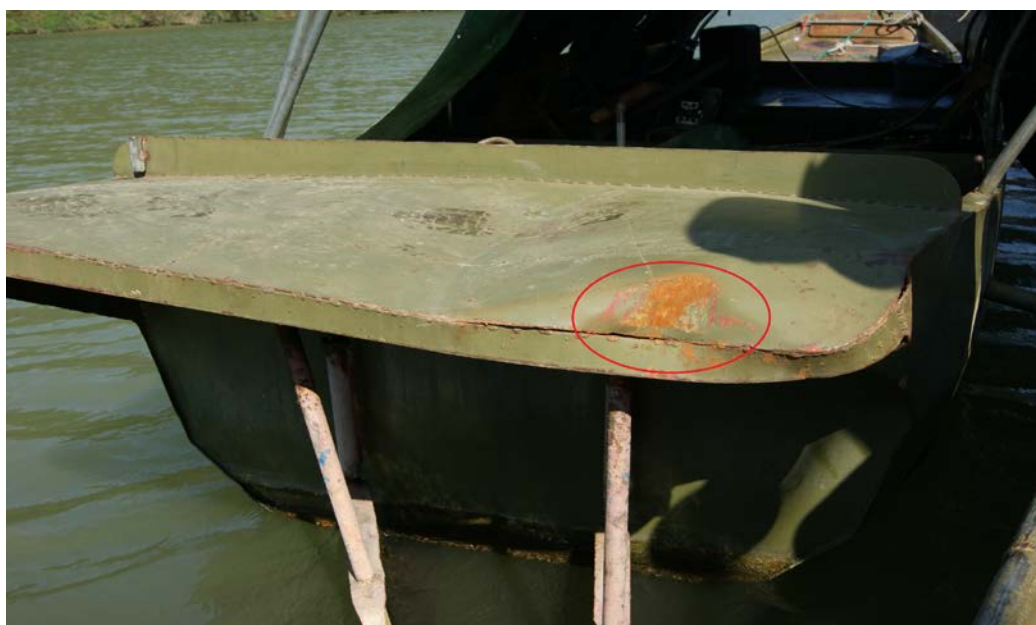
（上图红圈为“周\*权自用船”船尾碰撞痕迹）

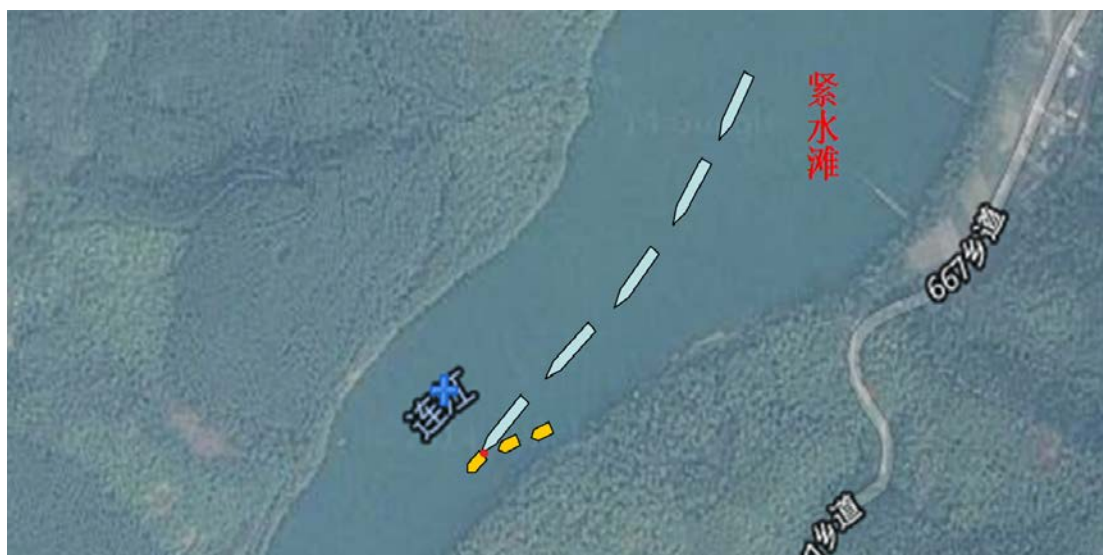
碰撞时两船都是靠近左岸沿航道方向下航；根据船舶碰撞点位置的推断，两船碰撞时“粤清远货 1909”船在“周\*权自用船”正横后大于 22.5 度的某一方向赶上、超过该船，发生的碰撞，属于追越碰撞。

（上图为碰撞示意图，浅蓝色为“粤清远货 1909”，黄色为“周\*权自用船”）
