# 汕尾“11·30”“惠金桥78”船与“福顺8”船 碰撞事故调查报告

编制单位：汕尾海事局

编制时间：2017 年 3 月

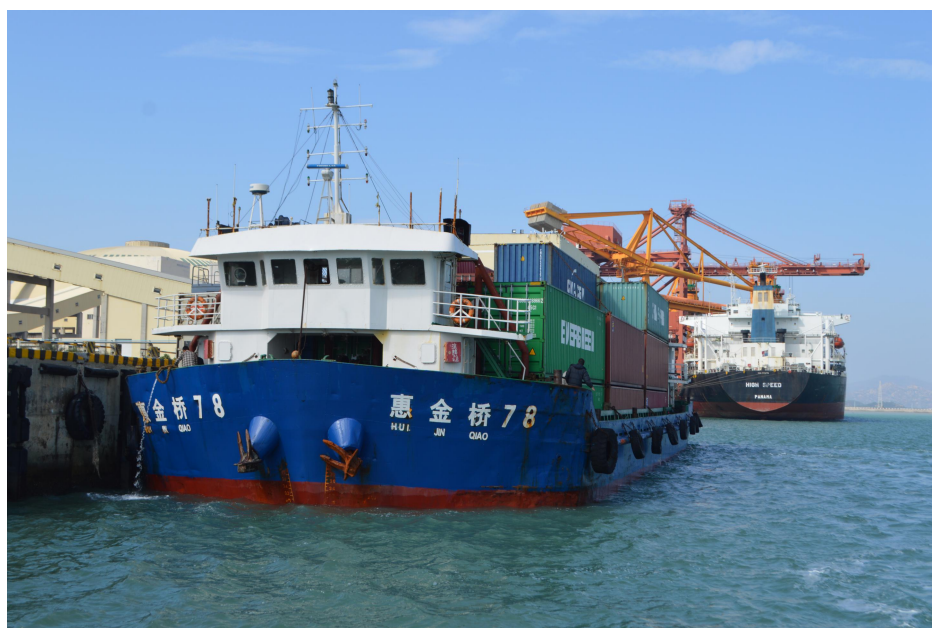
惠金桥 78

（1）“惠金桥 78”现场勘查显示：该船船艏左侧船名正下方（距艏柱约 4 米），满载水线以上有碰撞凹陷痕迹，1 米水线附近有长约 800\*5mm 的裂缝，球鼻艏左侧有因两船碰撞受挤压而产生的裂缝。

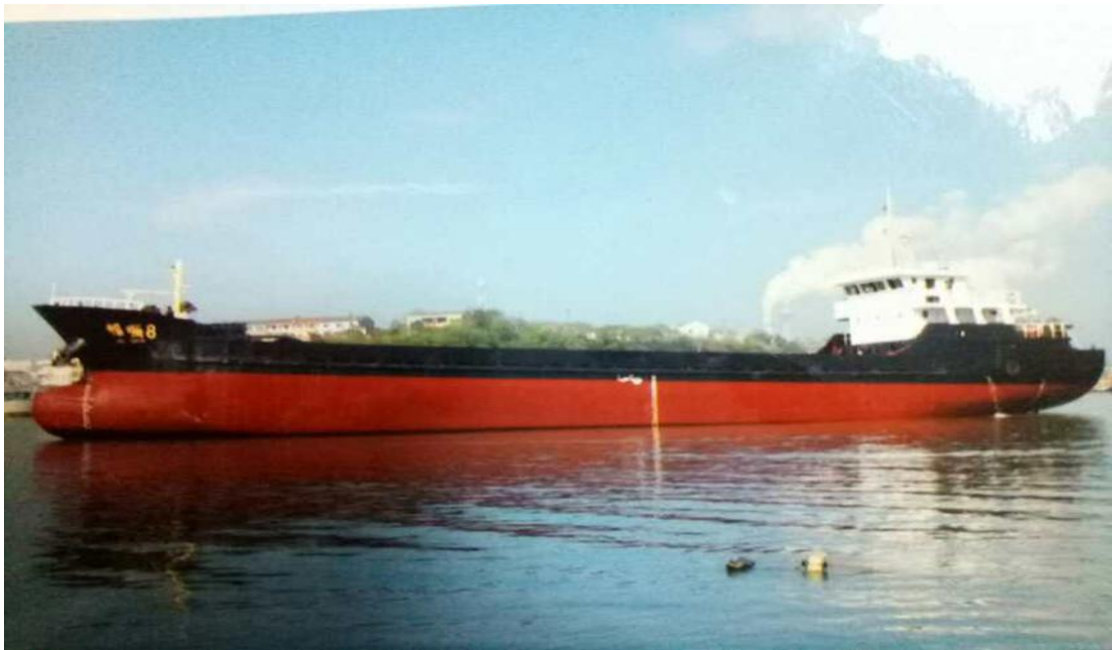
福顺 8（船公司提供）

（4）“福顺 8” 船探摸报告：沉船正坐，艏向  $300^{\circ}$ ，甲板面距海底面约 1.2 米，陷入淤泥约 2.9 米；海底面以上船体未发现破损，淤埋内船体破损情况不明。

碰撞事故发生后，船长上驾驶台，通过高频呼叫“惠金桥 78”，要求其不要离开现场，指令大副检查船体损害情况，得知船体右舷受损，货舱进水，船体右倾 6-8 度。随后向公司指定人员报告，得到公司指令保证船员安全，就近冲滩，0154 时拨打“12395”电话向汕尾海事局报告，约 0200 时，船体进水严重，右倾 20 度，船长指令船员穿好救生衣携带救生圈到左舷后甲板集中，宣布弃船，随后全部船员跳水离船。约 0205 时，“福顺 8”船在概位：22°38'33"N/115°32'6"E 沉没。约 0225 时，6 名船员全部被“惠金桥 78”救起。

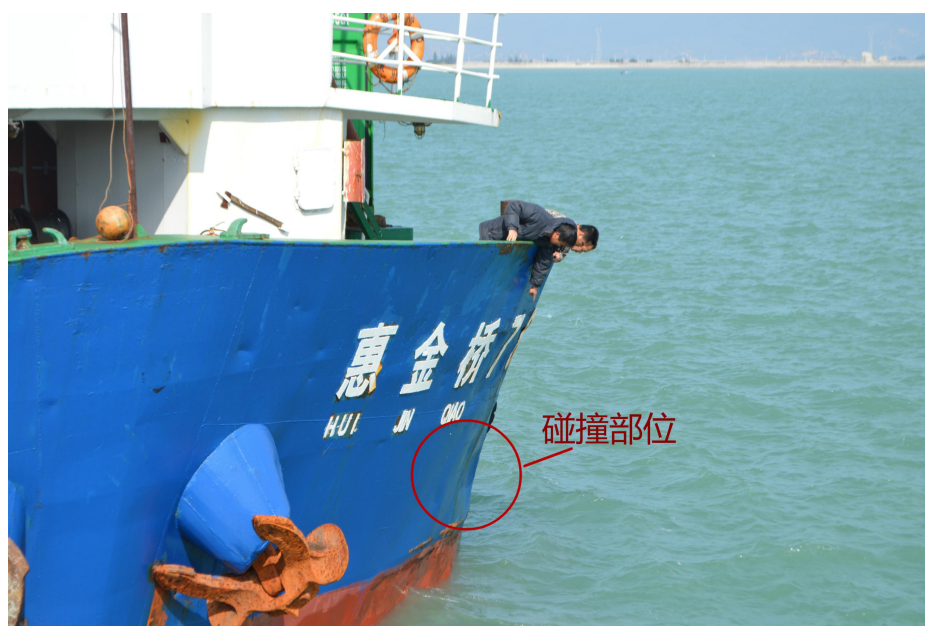
“惠金桥 78”船碰撞部位（水线上）

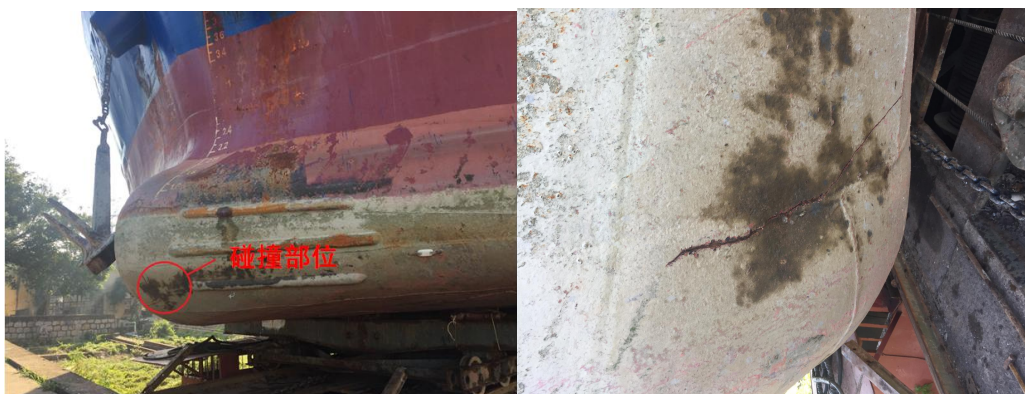
“惠金桥 78” 船碰撞部位（水线下）
