# 汕尾“4·18”“中外运福州”轮 与“粤陆渔 44021”船碰撞事故调查报告

编制单位：汕尾海事局

编制时间：2015 年 10 月

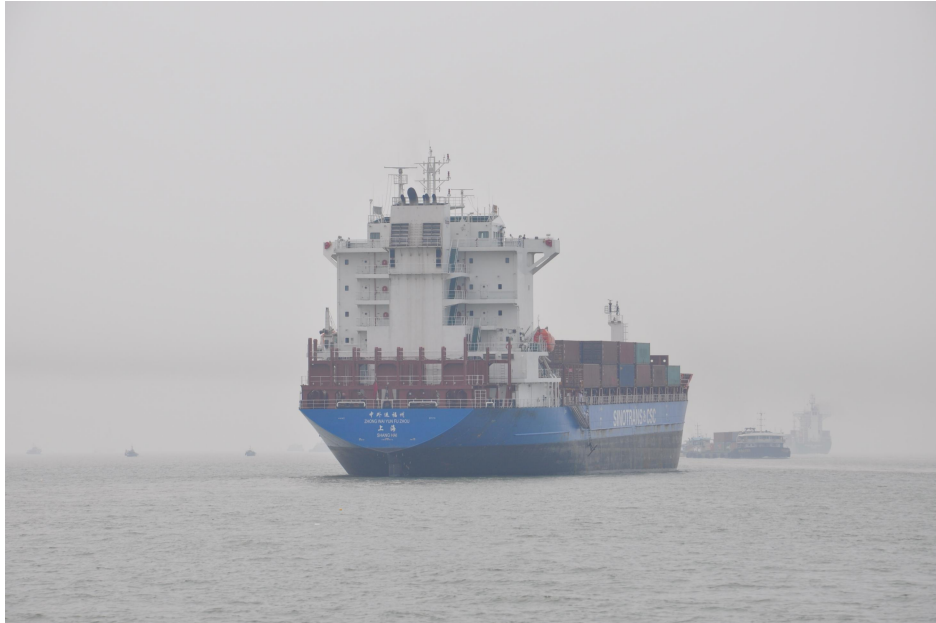
中外运福州

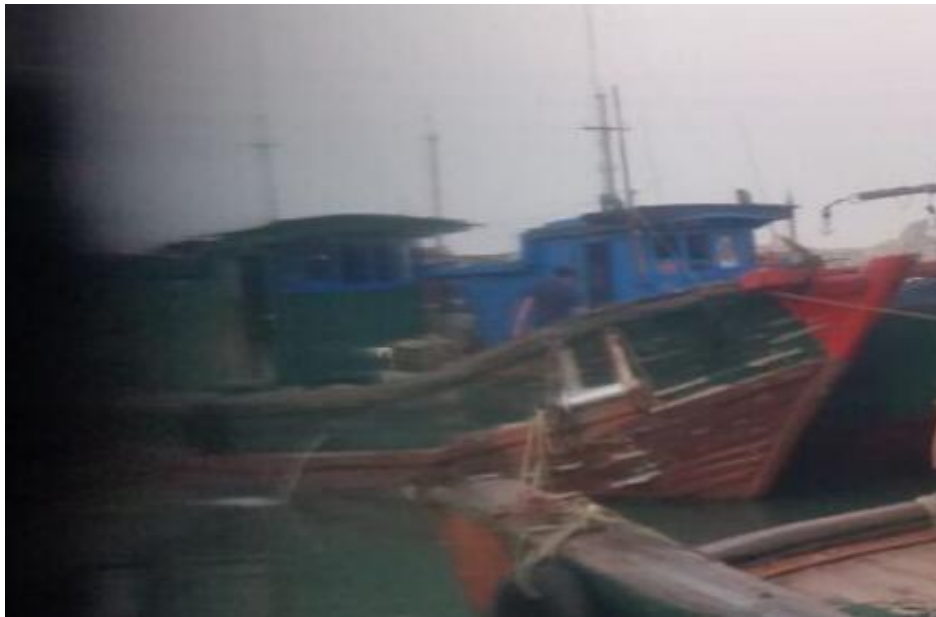
粤陆渔 44021（图片中间驾驶台为蓝色的船舶）

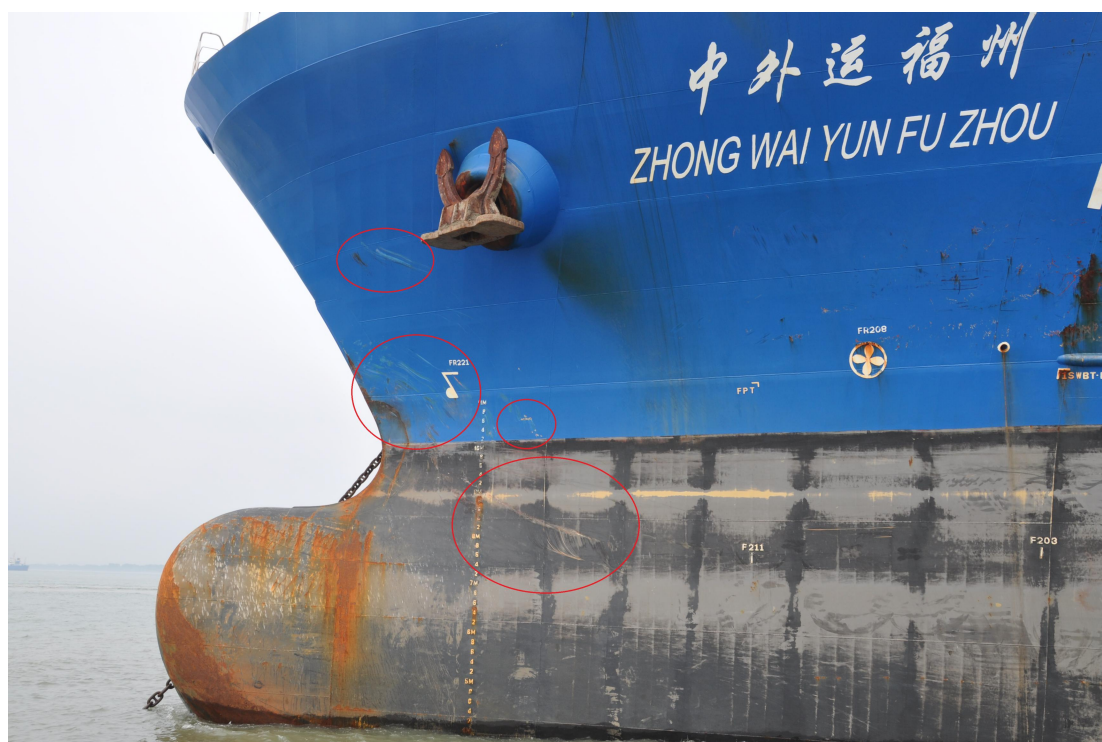
船舶擦痕

(5) 经现场勘验，该船本航次船艏左侧新增多处擦痕。据该轮船长陈述：自其上船任职以来“未有与其他船或码头建筑物有过碰撞或擦碰”的情况发生；该轮大副对新擦痕的

解释是“可能是发生了事故”。

舶向左翻沉，人员落水。经比对“粤陆渔 44021”船体高度与“中外运福州”轮擦痕高度两者基本相符合。

2、根据“中外运福州”现场勘查记录，该船船艏左舷部位新增多处擦痕。
