# **广东汕头“9·4”“凯捷轮”与“粤阳西渔 39668”船碰撞事故调查报告**

**编制单位：汕头海事局**

**编制时间：2017 年 12 月 26 日**

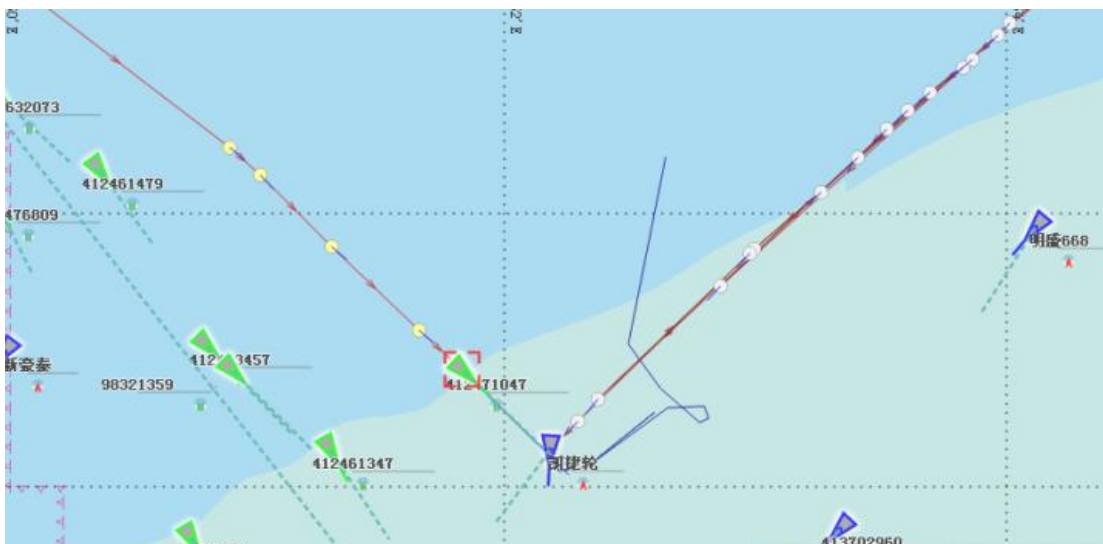
图 3: 两船碰撞时 AIS 轨迹图

**3、碰撞部位和碰撞角度：K 轮船艏偏右侧与 Y 船左舷驾驶台前附近部位，碰撞角度  $60^{\circ}$**

1) 通过现场勘查得知，K 轮船首偏右侧舷墙和右锚有轻微擦痕并留有少量外来油漆。

2) 根据 Y 船船员陈述，Y 船碰撞部位为左舷驾驶台前附近部位。

3) 根据探摸报告显示，Y 船驾驶台前附近有一呈船首位方向 1.5 米 x 0.5 米的破洞。

4) 根据 K 轮和 Y 船船员陈述及 AIS 轨迹图得知，碰撞角度约为  $60^{\circ}$ 。综上，事故碰撞部位为 Y 船左舷驾驶台前附近部位与 K 轮船艏偏右侧发生碰撞，碰撞角度约为  $60^{\circ}$ 。
