# **广东汕头“10·7”“航宇7”轮与“粤汕头 渡 2023”船碰撞事故调查报告**

**编制单位：汕头海事局**

**编制时间：2017 年 11 月 27 日**

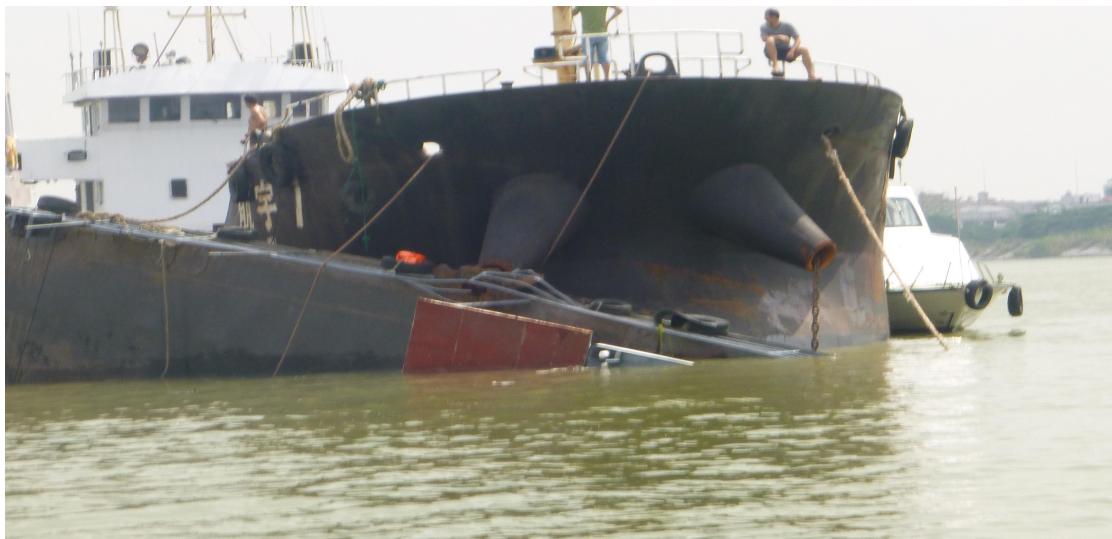
图 4：“H 轮”与“D 船”碰撞后状态

**3、碰撞部位: “D 船”右舷中后部位与“H 轮”船首右舷锚孔处**

- 1) 通过现场勘查得知，“D 船”右中后栏杆挂靠在“H 轮”船首右侧锚爪上。
- 2) 根据“D 船”船员、旅客和“H 轮”船员陈述碰撞部位为“H 轮”船首右侧与“D 船”右中后部位。

- 3) 根据“D 船”船员旅客陈述碰撞时船首对着土尾渡口，结合“H 轮” AIS 信息和“D 船”当时的位置可知，“D 船”船首向为 040°，根据“H 轮”船员陈述事故当时船首向为 310°，碰撞角度约为 90°。

综上，事故碰撞部位为 D 船右舷中后部位与 H 轮船首右舷锚孔处，碰撞角度约为 90°。
