# **广东汕头“4·8”“宏翔 569”轮与“粤饶 渔 46326”船碰撞事故调查报告**

**编制单位：龙湖海事处**

**编制时间：2018 年 8 月 5 日**

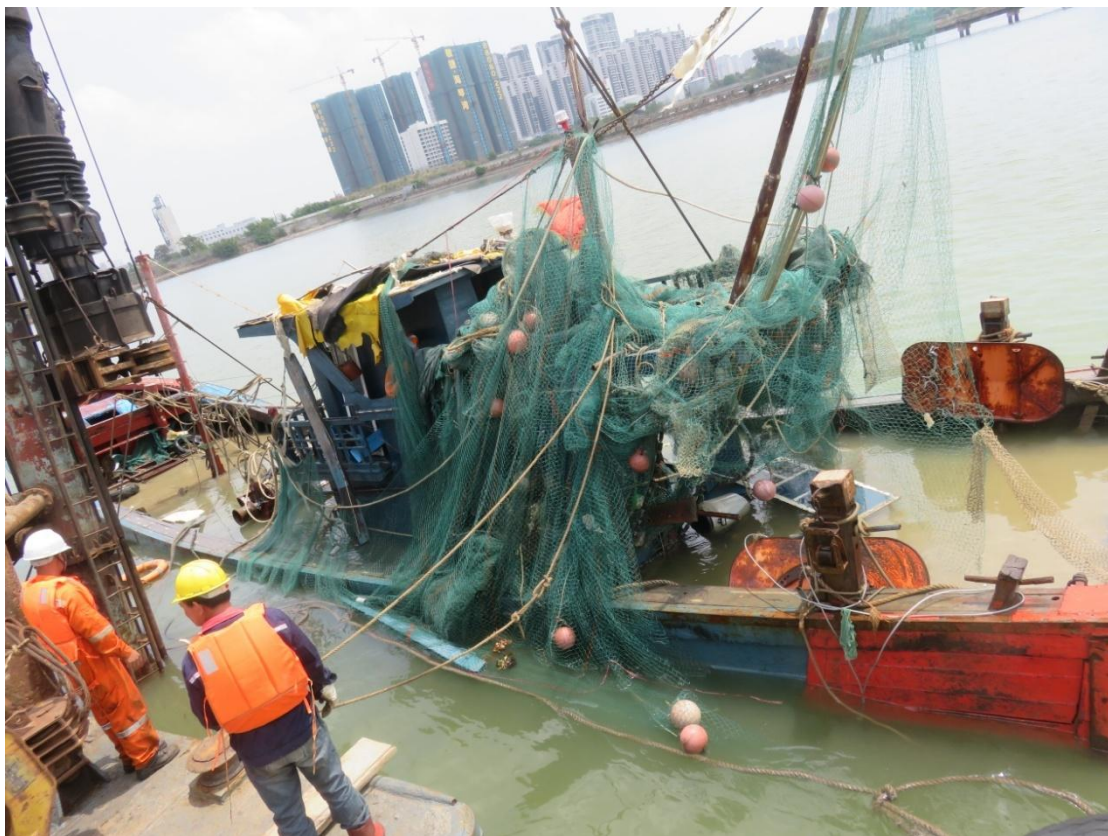
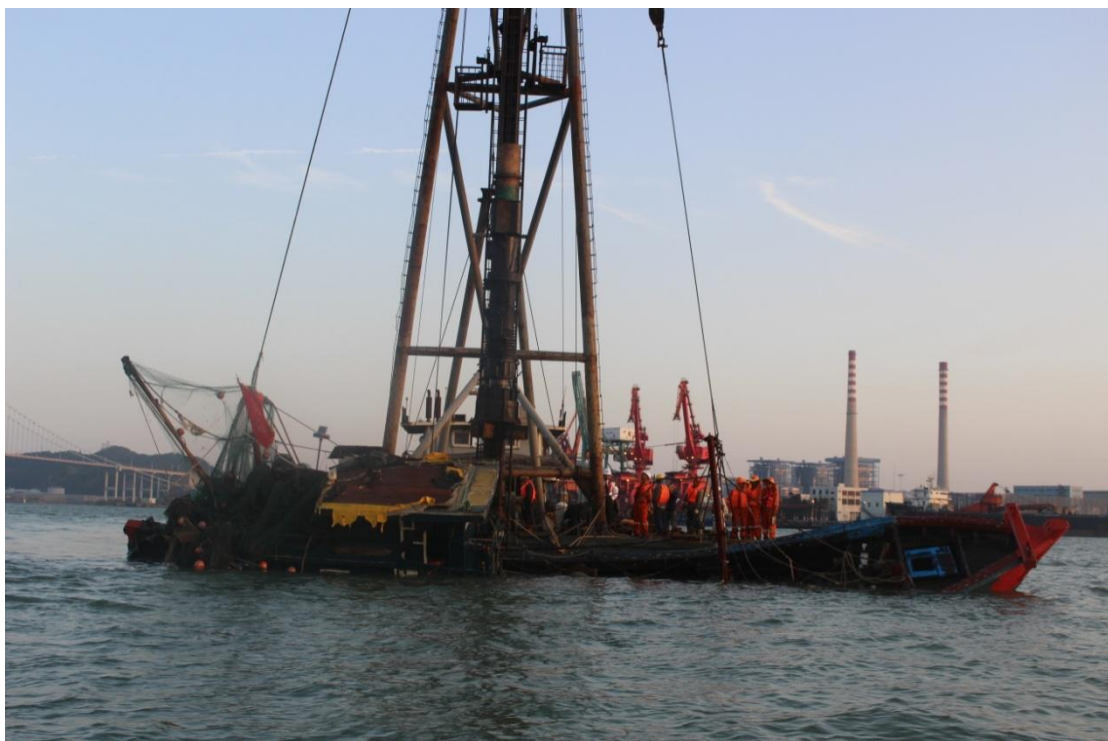
图 2：粤饶渔 46326

2) 通过现场勘查得知，Y 船左舷船舦船壳板有擦痕，左舷侧板有裂痕。

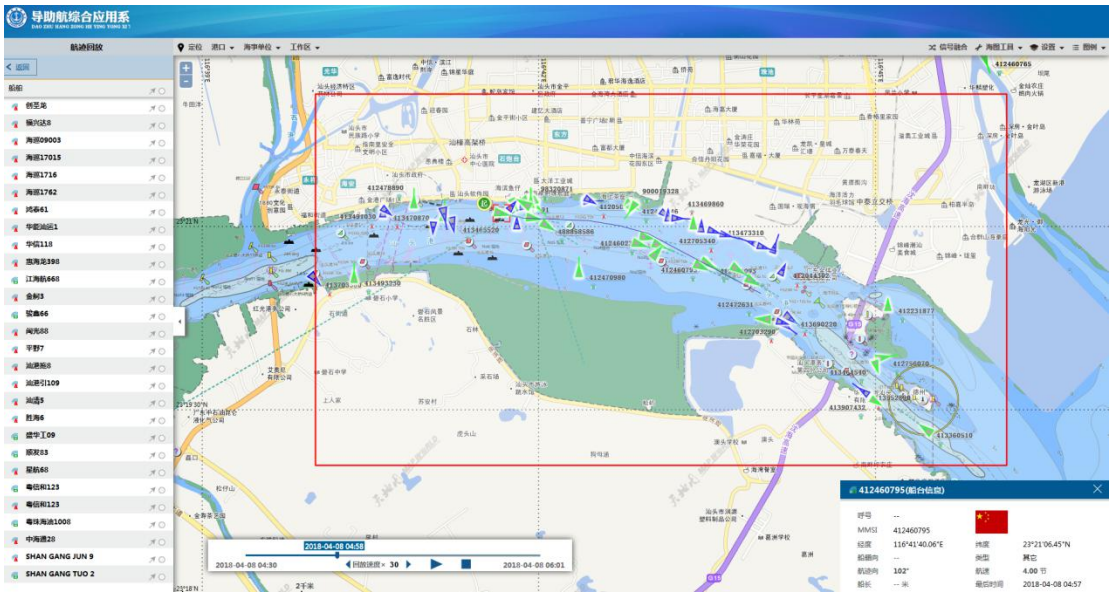
图 4：事故水域通航情况

事故发生水域为广东省汕头海湾大桥以西附近，南面有华能煤码头，北面有海洋码头等，水深在 15 米左右，此水域为进出汕头港、揭阳港的必经之地，航道沿岸各类码头众多，进出作业船舶较多，港内有多个渔船停泊点，进出渔船数量众多，船舶交通流量较大，通航环境复杂。事发水域接近桥区，潮汐流速相对较快且复杂，事故发生时段没有其他船舶航经该水域。

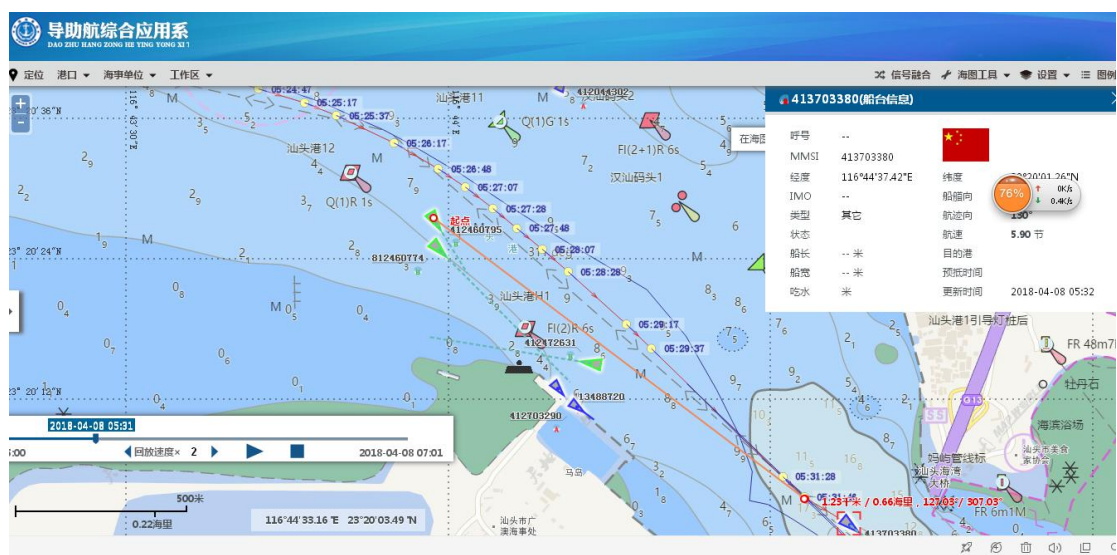
图 5: 船舶碰撞时间

1、碰撞时间：2018 年 4 月 8 日 0532 时。

1) AIS 信息。H 轮 AIS 轨迹显示当事船舶 H 轮 4 月 8 日在 0531 时至 0532 时航速有明显变化，从 8.4 节多降为 5.9

综上, 船员陈述事故时间在 0530 时至 0542 时, 结合 H 轮陈述在 0532 时有采取大幅度的避让措施及 AIS 信息显示在 0532 时 H 轮和 Y 船在同一位置, 因此认定碰撞时间为 2018 年 4 月 8 日 0532 时。

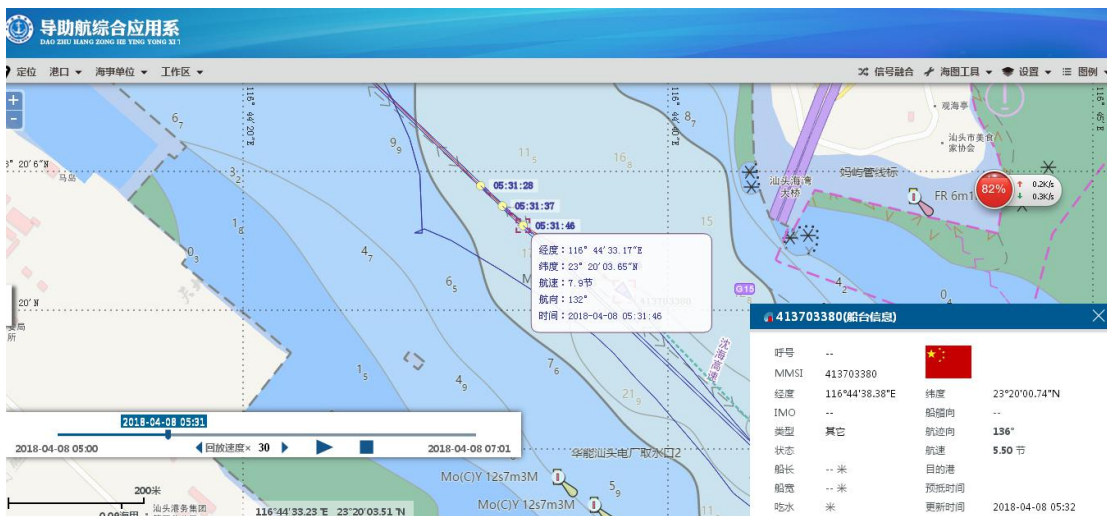
图 6: H 轮碰撞 Y 船时概位

2、碰撞地点:23° 20' 03.65" N/116° 44' 33.17" E

1) AIS 信息。0532 时 H 轮航速从 8 节多降为 5.9 节对应的 AIS 船位为  $23^{\circ} 20' 03.65''$  N/ $116^{\circ} 44' 33.17''$  E; Y 船最后显示 0524 时 AIS 信息, 航向 127 度, 航速 5.2 节, 推算 0532 时 Y 船船位:  $23^{\circ} 20' 03.49''$  N,  $116^{\circ} 44' 33.16''$  E, 该位置在事故位置附近。

鉴于上述位置都在 0532 时 H 轮 AIS 显示的船位附近，因此认定碰撞地点为：23° 20′ 03.65″ N/116° 44′ 33.17″ E。

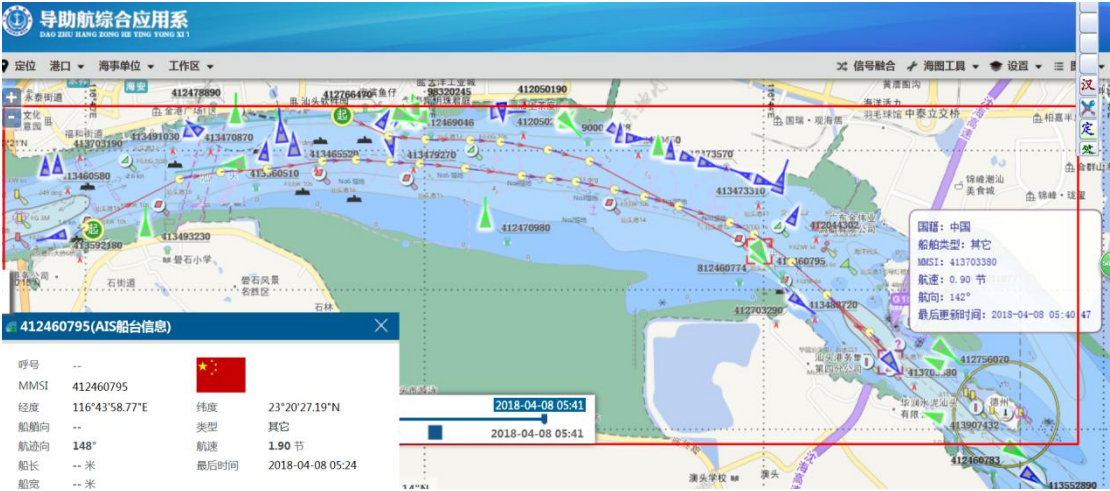
图 8：两船碰撞时 AIS 轨迹图

0532 时，H 轮发现船艏右前附近的 Y 船，立即采取停车，左满舵避让措施，在转向过程中与 Y 船发生碰撞，碰撞时船艏向为  $132^{\circ}$ ，航速 5.9 节。

0532 时，H 轮船首右舷与 Y 船左舷船舳处发生碰撞，Y 船向右侧翻沉。碰撞时船舶航向  $127^{\circ}$ ，航速 5.2 节。

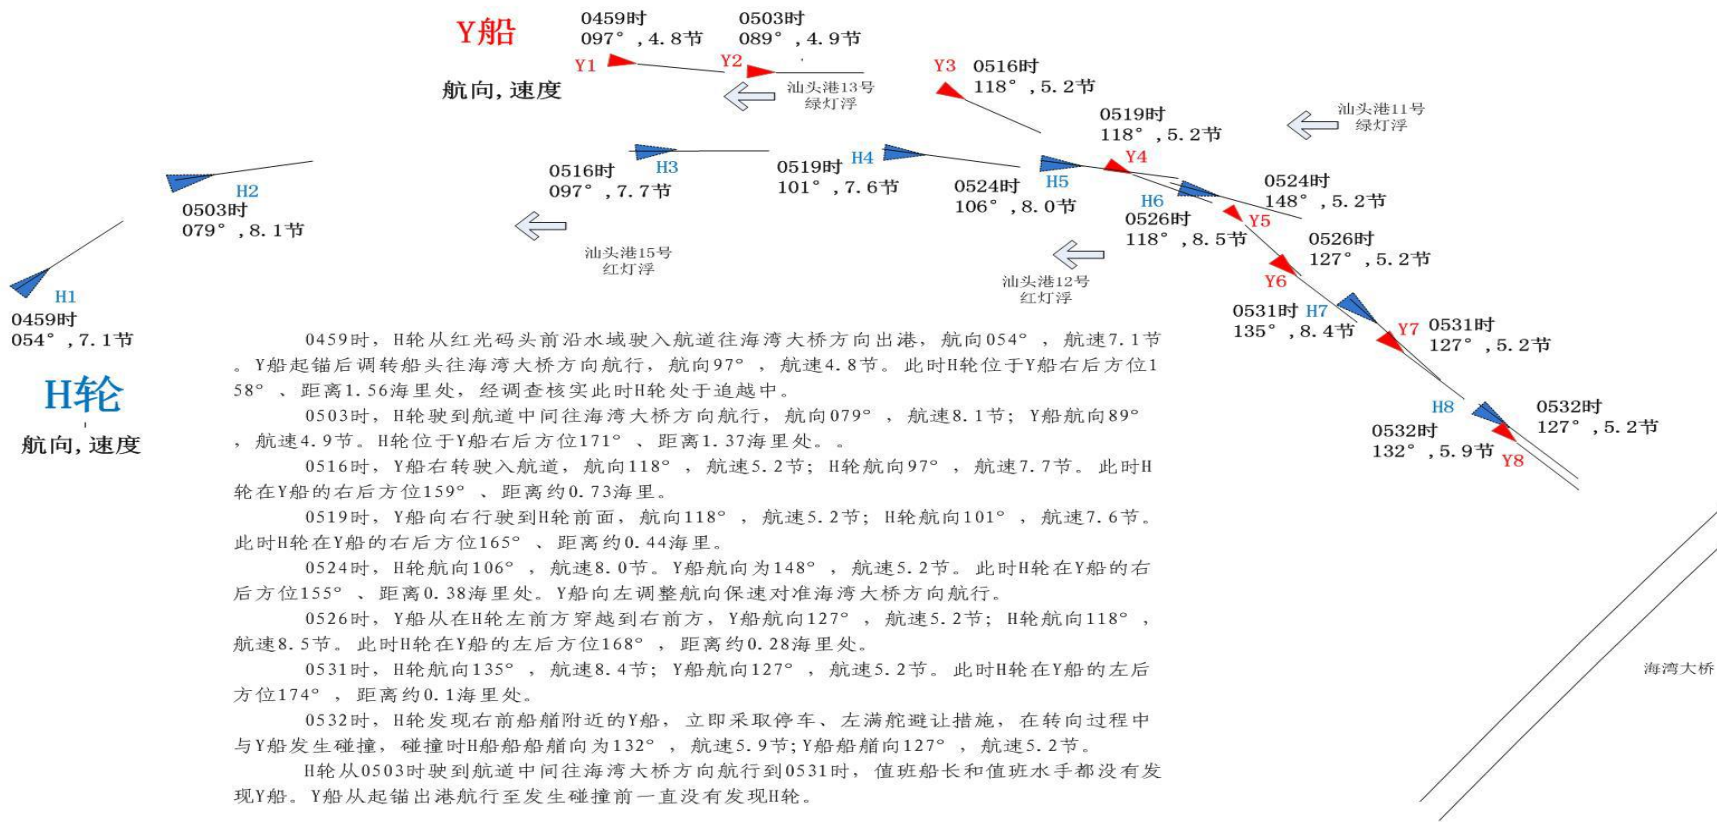
图 9：碰撞示意图

### 3、碰撞部位和碰撞角度：H 轮船艏偏右侧与 Y 船左舷船舦附近部位，碰撞角度 5°

1) 通过现场勘查得知，H 轮船艏右舷水尺 2.4m 高度处有蓝色外来油漆。

综上，H 轮船艏偏右侧与 Y 船左舷船舦附近部位碰撞，

碰撞角度  $5^{\circ}$
