MAIR200000201801

# 湛江“2·22”“海口九号”轮与套牌“琼新盈 F069”渔业辅助船碰撞事故调查报告

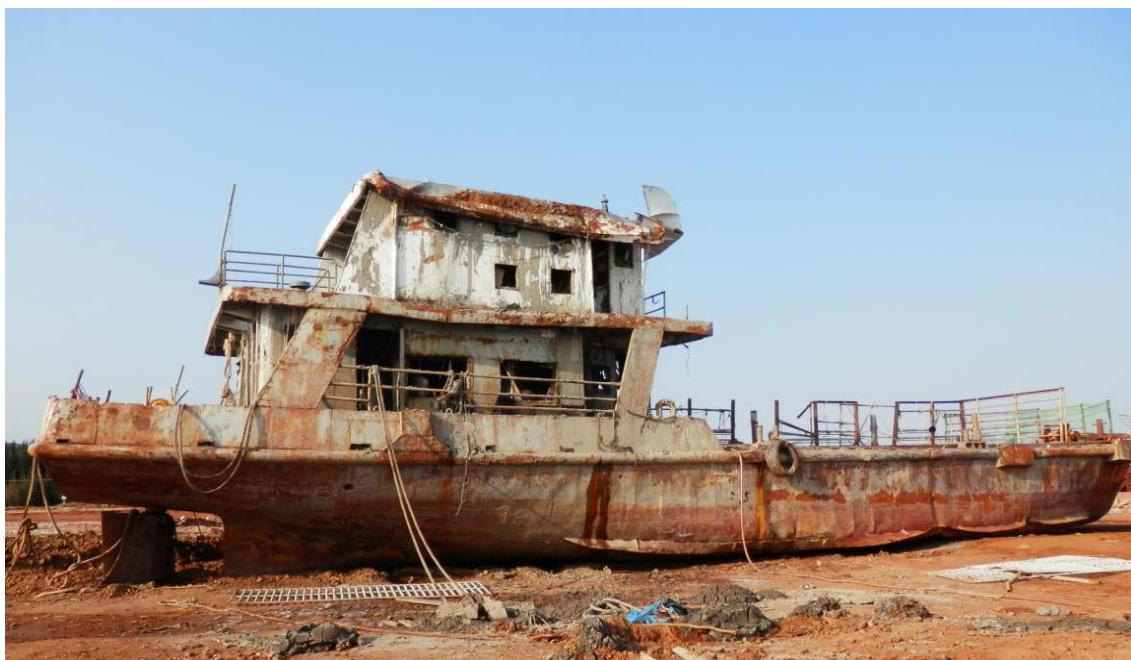
图 2：打捞后的套牌“琼新盈 F069”渔业辅助船

该船无相关船舶所有权证书、船舶国籍证书、船舶检验证书，据现场勘查记录，套牌船“琼新盈 F069”长 26 米，船宽 6 米，型深 1.90 米，船高 6.4 米，该船驾驶台有一台 AIS 和一台海图机，未配备雷达、VHF、汽笛和号钟，未配备航行灯信号灯等号灯。

综上，该船是一艘从事渔船供油作业，经改造后，假冒“琼新盈 F069”船名，并在 AIS 中虚设“YUEXUYU069”船名，无船舶所有权证书、无船舶国籍证书、无船舶检验证书的钢质船舶。

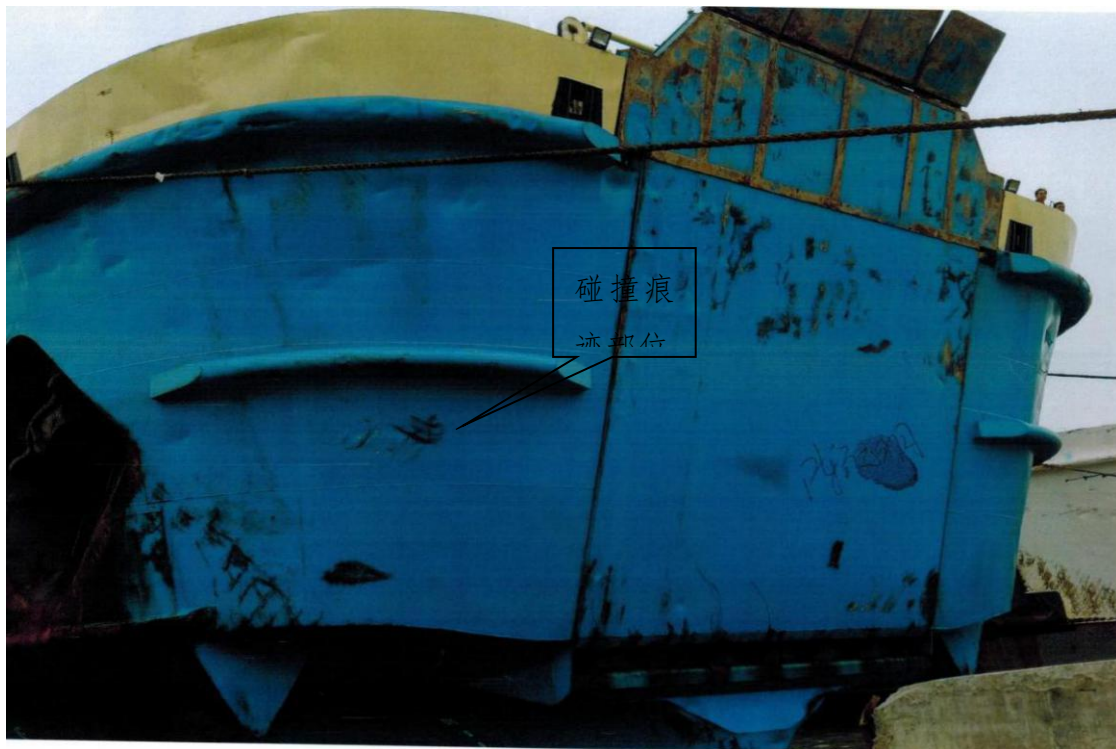
图 3：“海口九号”碰撞部位

**（三）碰撞部位和碰撞夹角：“海口九号”轮船右艏部与套牌船“琼新盈 F069”左侧驾驶台顶至轻载水线船壳部位发生碰撞，碰撞夹角约 10°。**

根据现场勘察，发现“海口九号”船艏右侧护舷材下部位有明显与他船碰撞痕迹。

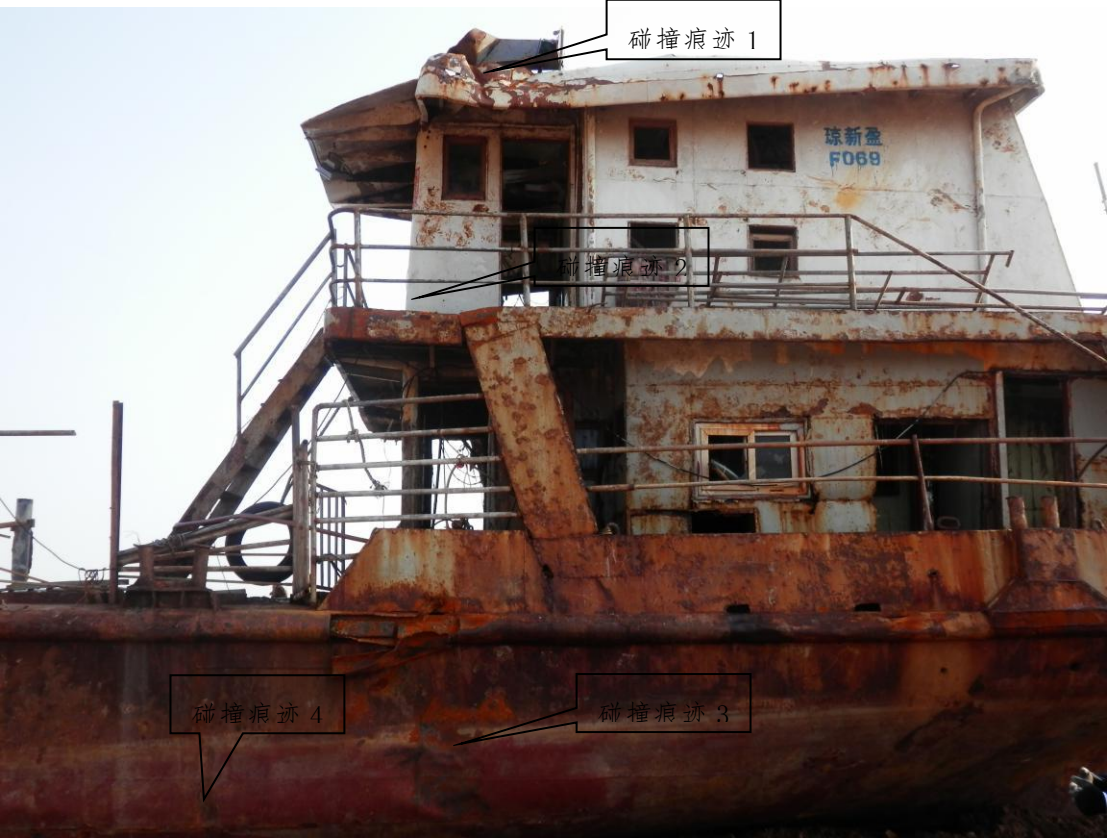
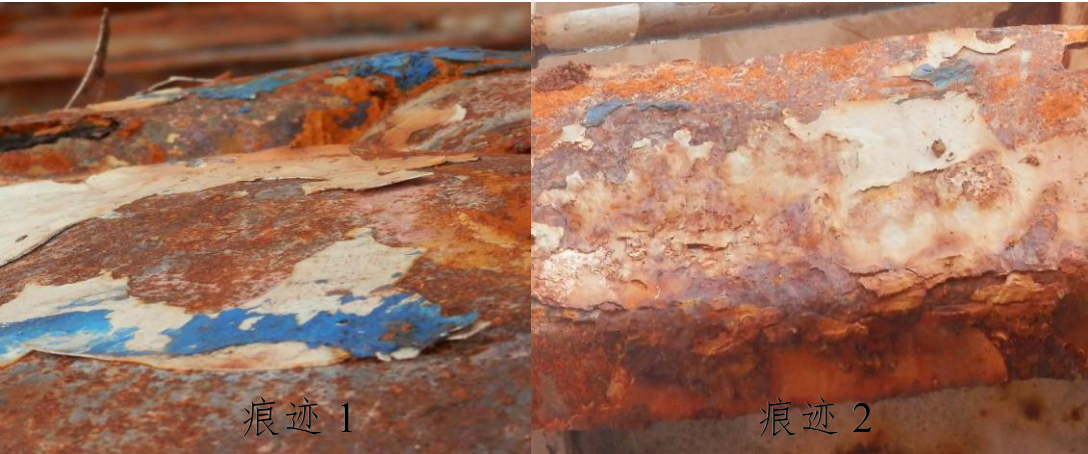
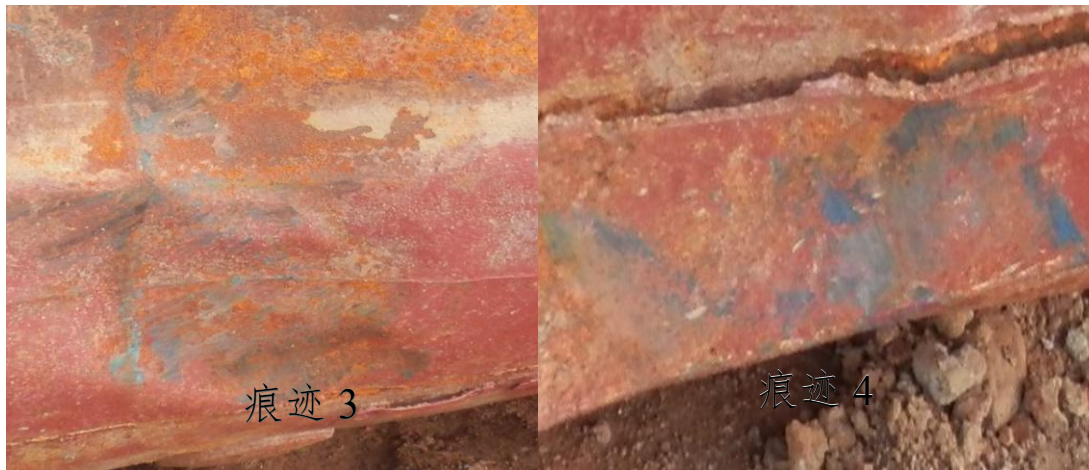
图 4：套牌“琼新盈 F069”碰撞部位及痕迹

据现场勘查显示，套牌船“琼新盈 F069”有四个位置留有

蓝色油漆碰撞痕迹，分别为：驾驶台顶部左侧位置，驾驶甲板左侧走道外板，左侧驾驶台下舷侧外板，左减摇鳍。

综上，认定：“海口九号”轮船右艏部与套牌船“琼新盈 F069”左侧驾驶室顶至轻载水线船壳部位发生碰撞，碰撞夹角约 10 度。

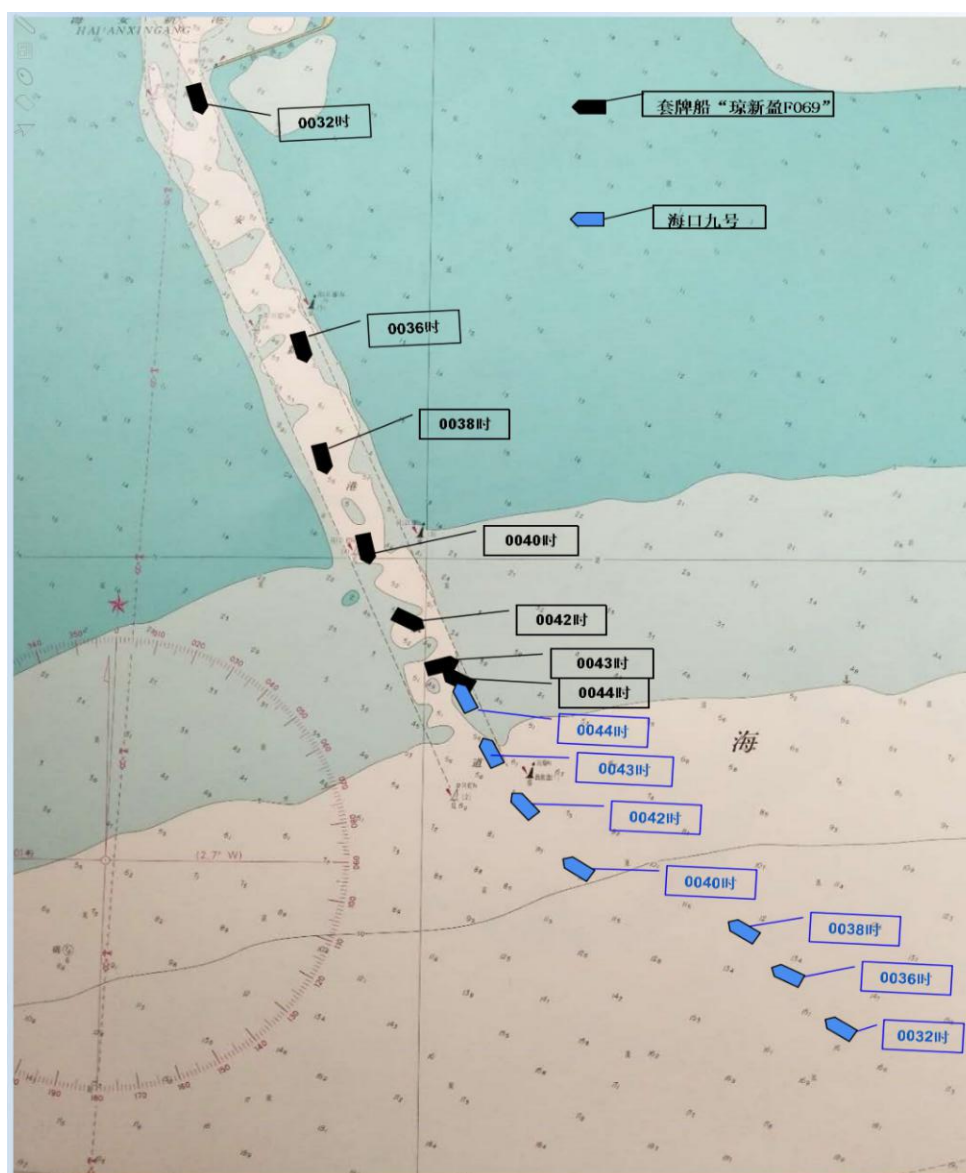
图 5：两船 VTS 轨迹概位示意图

下述事故经过是基于 VTS、AIS 系统及“海口九号”VDR 回放资料和当事船舶相关人员的陈述，经综合分析得出的。

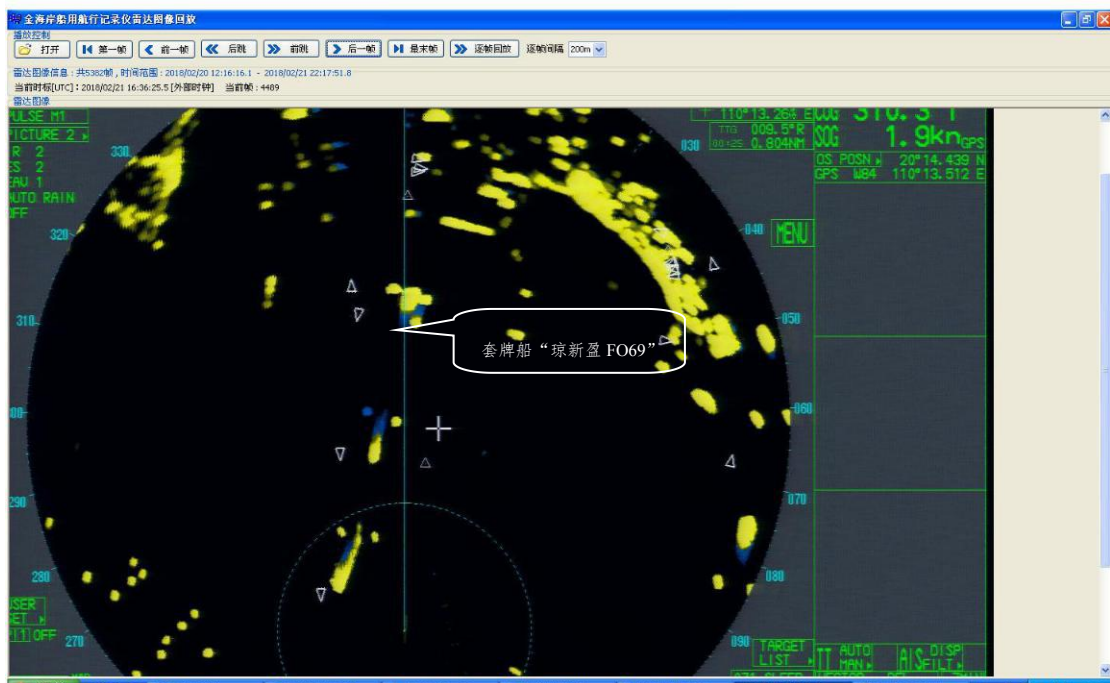
图 6：0036 时“海口九号”雷达界面

0036 时，“海口九号”轮船位  $20^{\circ}14'26''\text{N}/110^{\circ}13'31''\text{E}$ ，航向 310 度，速度 1.9 节，“海口九号”轮大副在雷达上发现海安新港航道 5#灯浮附近有一小船出港回波，相距约 1 海里。此时，因浓雾能见度再次变差，小于 500 米。

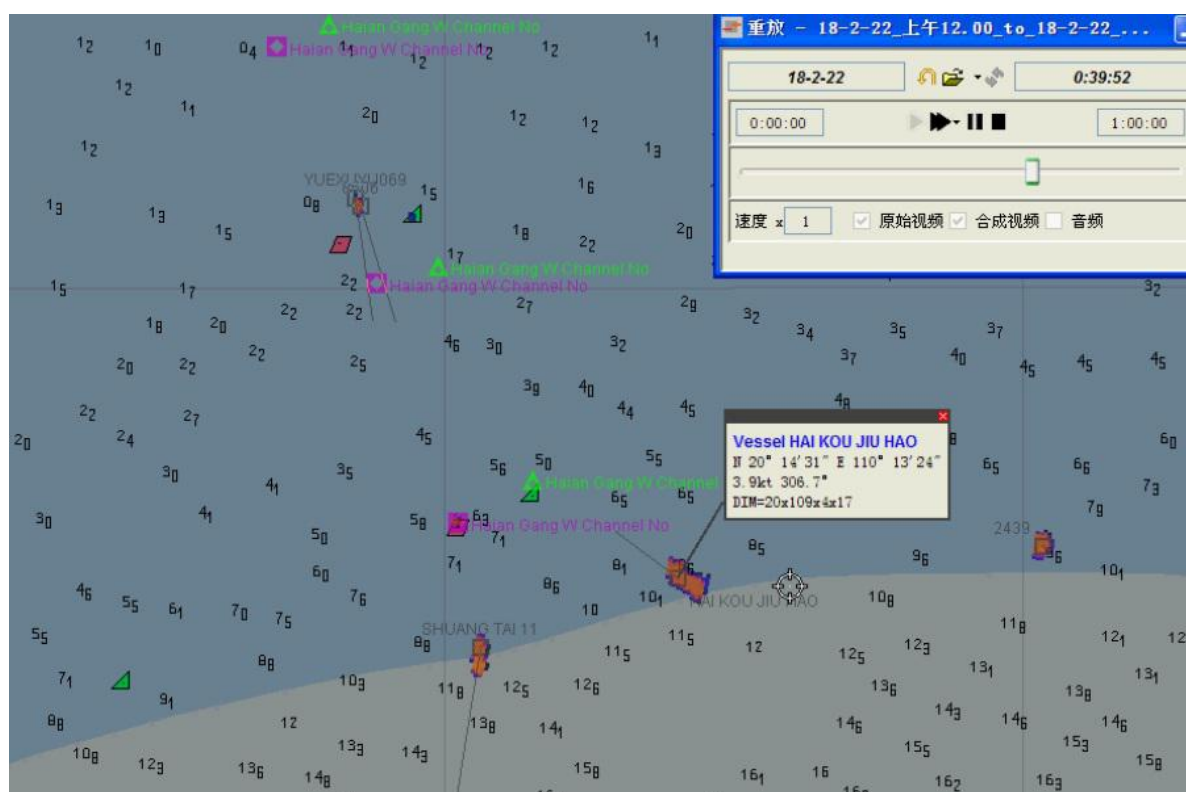
图 7：0039 时两船 VTS 船位示意图

0039 时，“海口九号”轮船位  $20^{\circ}14'30''\text{N}/110^{\circ}13'27''\text{E}$ ，航向 311 度，速度 2.1 节，“双泰 11”过 1#灯浮出港，“海口九号”轮汽笛一长声，加速并向左调整航向，驶向 1#灯浮准备进

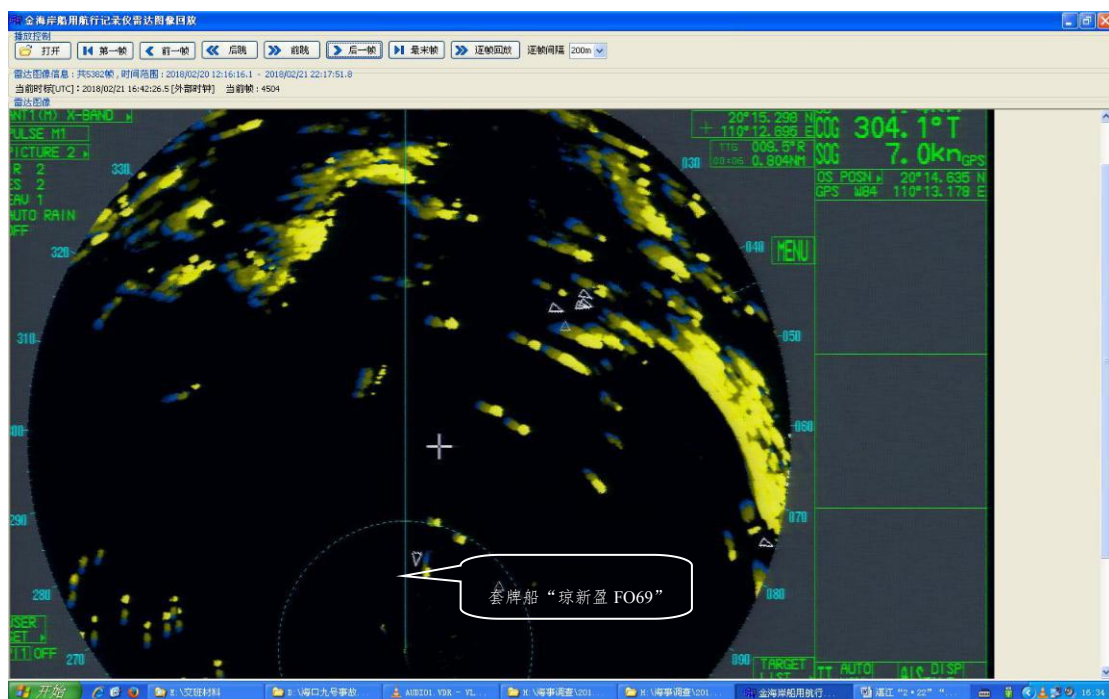
图 8：0042 时“海口九号”雷达界面

0042 时，“海口九号”轮到达海安新港航道入口 1#灯浮，船位  $20^{\circ}14'37''\text{N}/110^{\circ}13'13''\text{E}$ ，航向 295 度，速度 6.3 节，汽笛一长声，向右转向调整航向。套牌船“琼新盈 F069”在船艏偏右约 15 度，相距约 600 米。

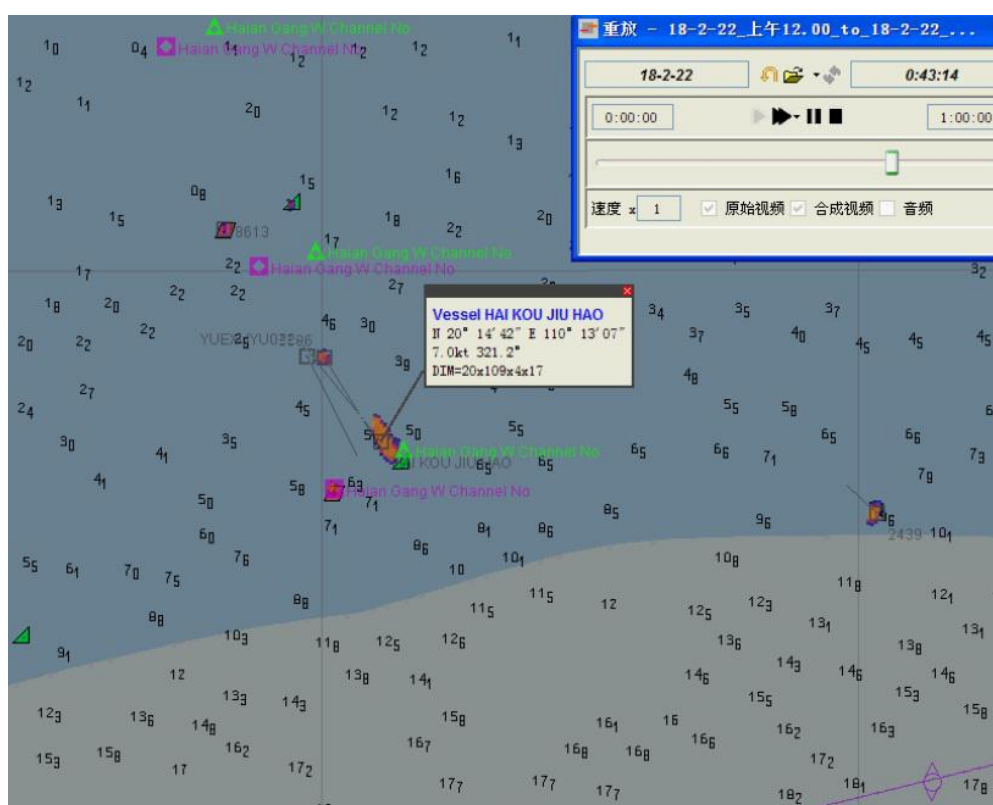
图 9：0043 时 14 秒两船 VTS 船位示意图

0043 时，“海口九号”轮汽笛一长声，过 1#灯浮摆正船首靠航道右侧外缘进港，船位  $20^{\circ}14'41''\text{N}/110^{\circ}13'08''\text{E}$ ，航向 321 度，速度 7.0 节，与套牌船“琼新盈 F069”相距约 300 米。

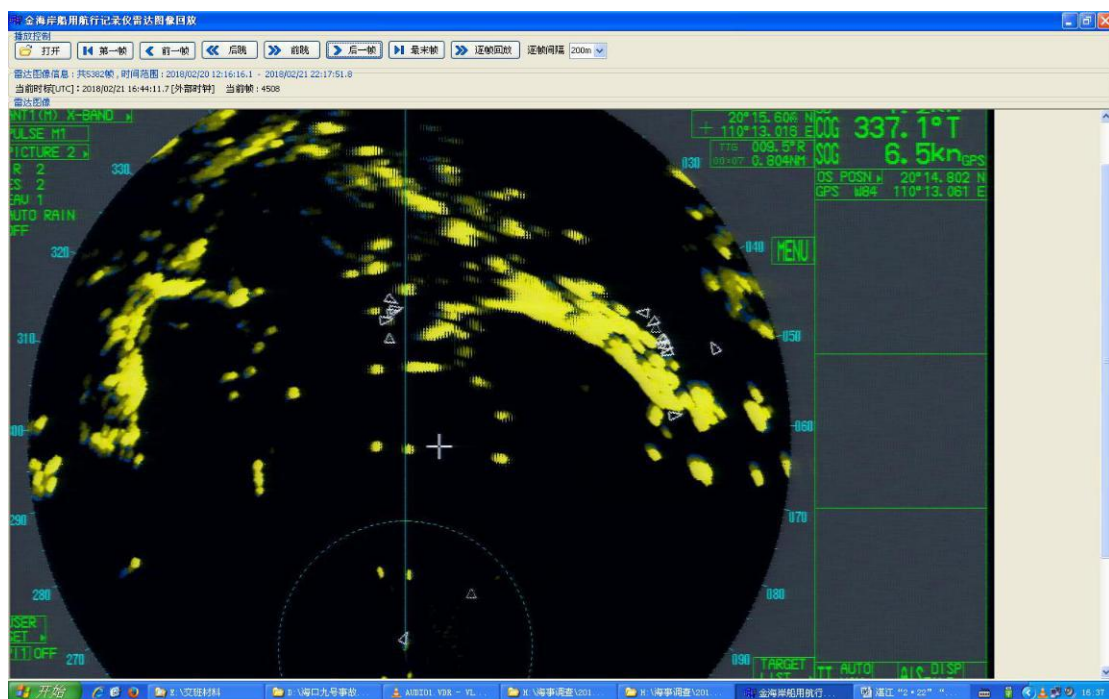
图 10: 0044 时“海口九号”雷达界面

0044 时 00 秒，“海口九号”轮再次汽笛一长声，船位  $20^{\circ}14'47''\text{N}/110^{\circ}13'04''\text{E}$ ，航向 338 度，速度 6.8 节，套牌船“琼新盈 F069”进入“海口九号”雷达盲区，“海口九号”轮驾驶台看到有船从左向右横向穿越船首，对方用手电示意注意避让。“海口九号”轮立即采取左满舵、双车停车、双车倒车进行避让。

0044 时 25 秒，“海口九号”轮船位  $20^{\circ}14'49''\text{N}/110^{\circ}13'03''\text{E}$ ，航向约 333 度，速度 6.2 节，与套牌船“琼新盈 F069”发生碰撞。

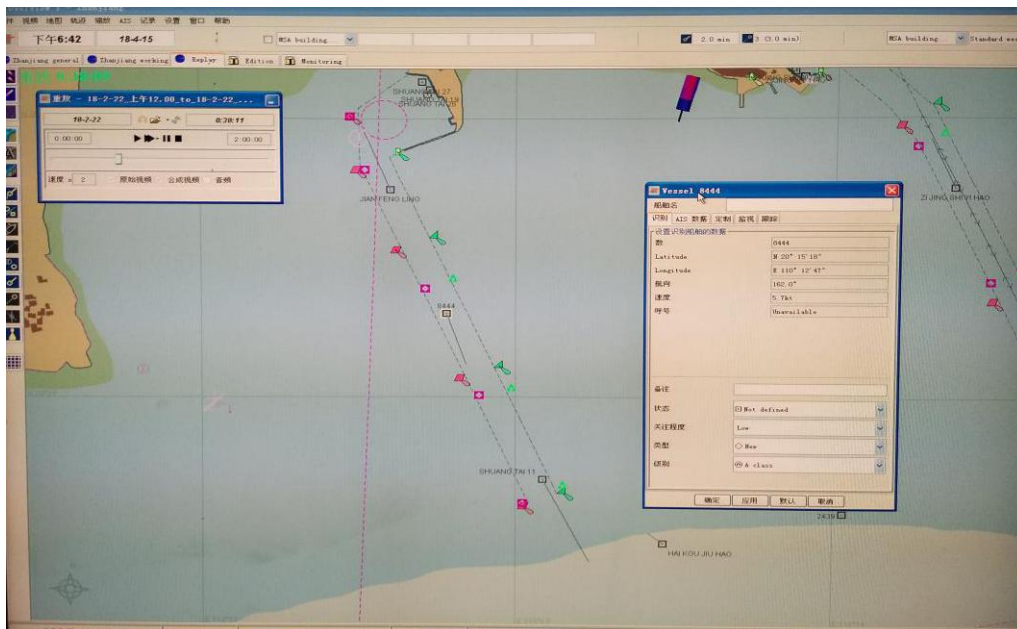
图 11：0038 时 VTS 船位及套牌船“琼新盈 F069”动态数据示意图

0038 时，套牌船“琼新盈 F069”船位  $20^{\circ}15'18''\text{N}/110^{\circ}12'47''\text{E}$ ，航向 162 度，速度 5.7 节。

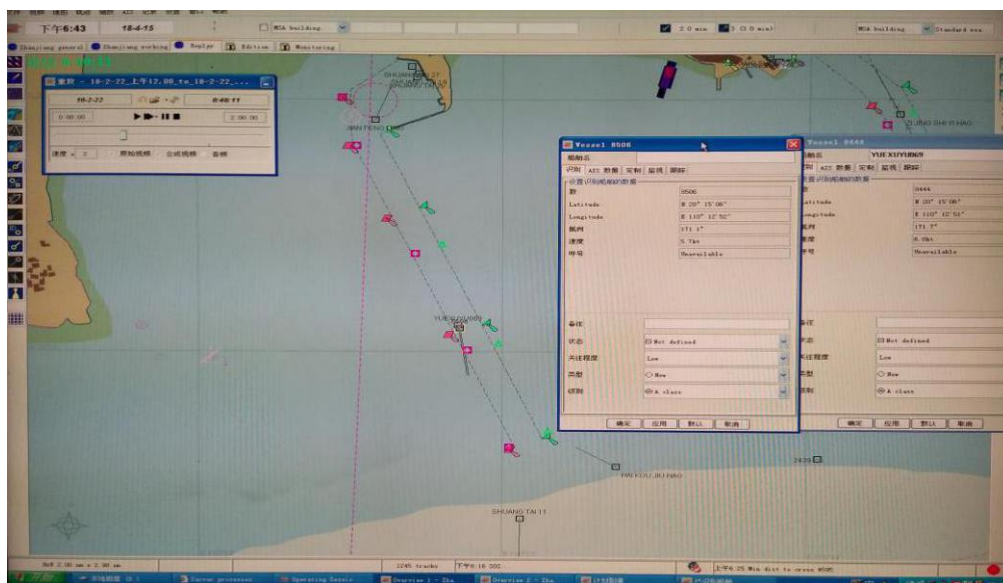
图 12：0040 时 VTS 船位及套牌船“琼新盈 F069”动态数据示意图

0040 时，套牌船“琼新盈 F069”到达 3#浮标，船位  $20^{\circ}15'06''\text{N}/110^{\circ}12'52''\text{E}$ ，航向 171 度，速度 5.7 节，沿航道右侧（西侧）航行。

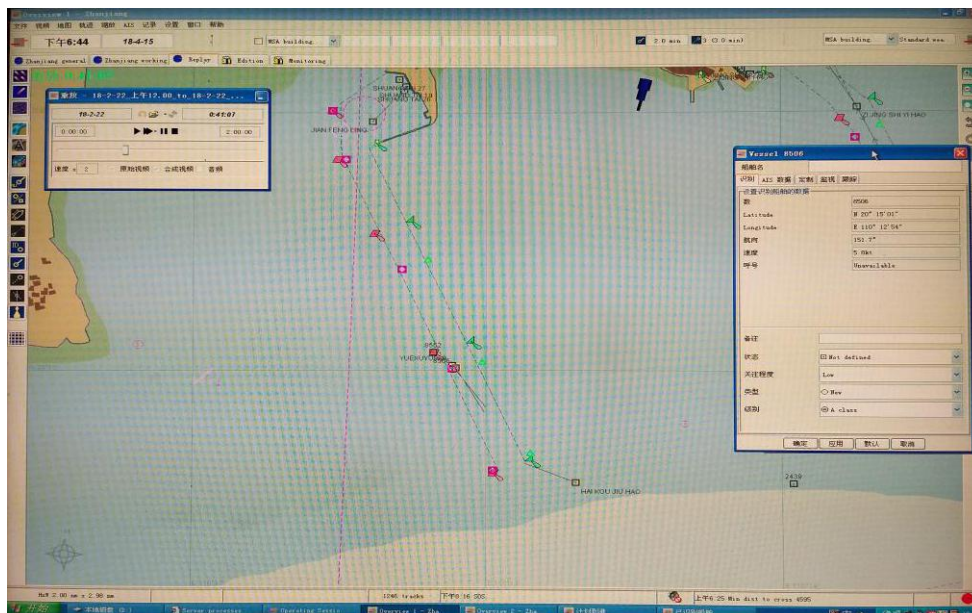
图 13: 0041 时 07 秒 VTS 船位及套牌船“琼新盈 F069”动态数据示意图

0041 时,套牌船“琼新盈 F069”船位  $20^{\circ}15'01''\text{N}/110^{\circ}12'54''\text{E}$ , 航向 151 度, 速度 5.8 节, 向左调整航向后沿航道中间行驶。

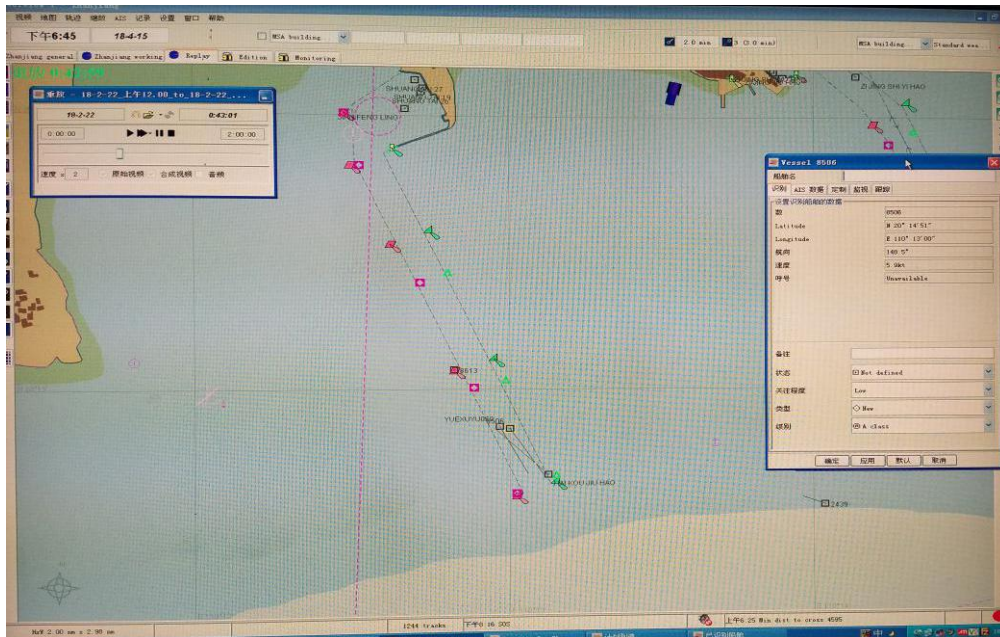
图 14: 0043 时 01 秒两船 VTS 船位及套牌船“琼新盈 F069”动态数据

0043 时,套牌船“琼新盈 F069”船位  $20^{\circ}14'51''\text{N}/110^{\circ}13'00''\text{E}$ , 航向 148 度, 速度 5.9 节。林\*\*负责驾驶船舶,陈\*\*在船员舱内, 张\*\*、梁\*\*、林\*\*在驾驶台附近, 听到来船声号后, 林\*\*操舵大角度向左转向, 张\*\*、梁\*\*各拿一个手电筒从驾驶台跑到甲板, 张\*\*看到正前方来船的一盏白灯, 张\*\*、梁\*\*用手电筒照着来船左右摇摆, 示意来船避让, 当两船越来越近即将碰撞时张\*\*、梁\*\*跑至船尾。

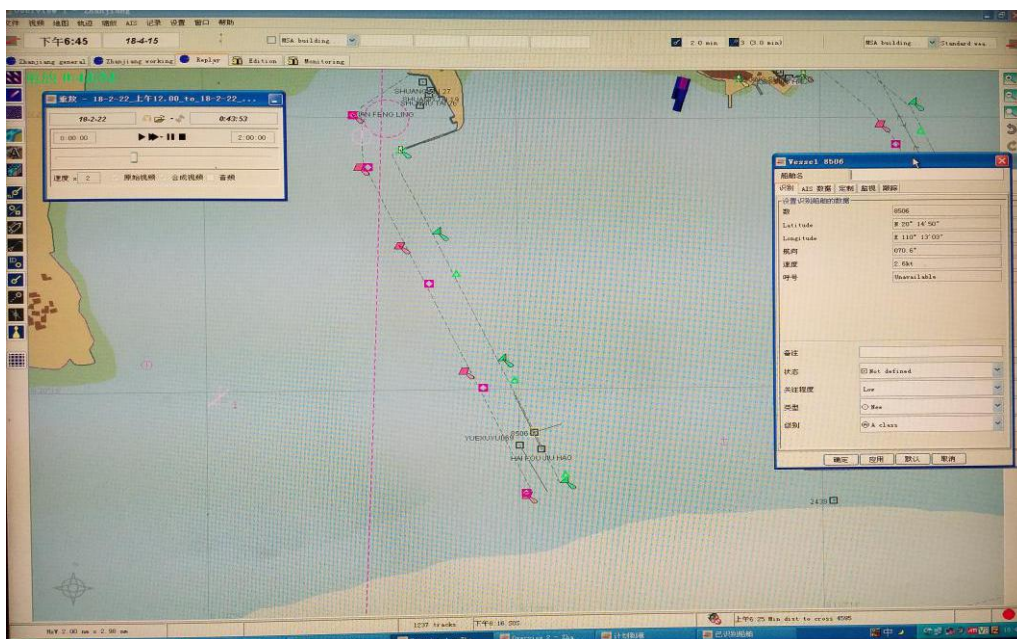
图 15：0043 时 53 秒两船 VTS 船位及套牌船“琼新盈 F069”动态数据

约 0044 时，套牌船“琼新盈 F069”船位  $20^{\circ}14'50''N/110^{\circ}13'03''E$ ，航向 070 度，速度 2.6 节，持续向左转向中，林\*\*从驾驶台跑出至门框，船艏向约 330 度时，套牌船“琼新盈 F069”驾驶台左侧与“海口九号”船艏部发生碰撞，套牌船“琼新盈 F069”接着倾覆，其中逃出甲板的 3 人被抛至海上，之后浮出水面，林\*\*在碰撞时受轻伤，另外 2 人船翻沉后失踪。发生碰撞时，两船船位均在航道右侧（东侧）。

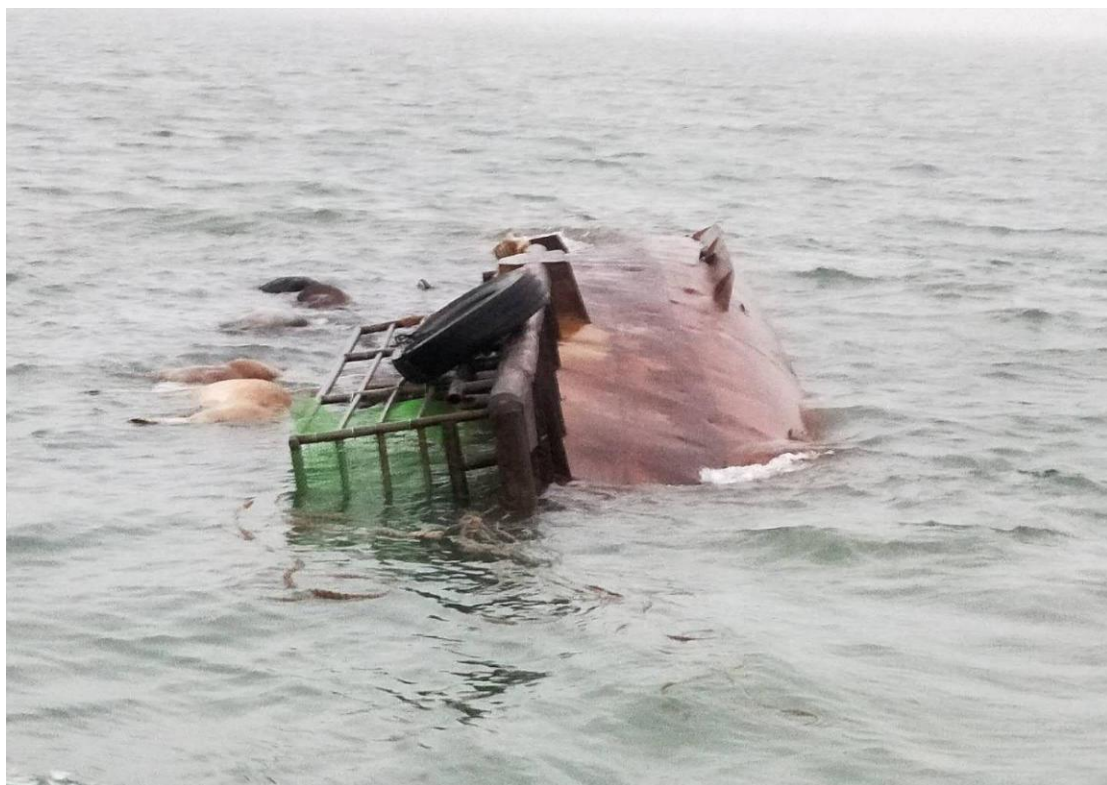
图 16：套牌船“琼新盈 F069”翻沉现场

事故造成套牌船“琼新盈 F069”倾覆，死亡 2 人，损失 52 头牛。

2. 未使用安全航速。该船在能见度不良时保持全速航行，在突然发现船首方向有来船时，采取全速左满舵调头转圈的措施进行避让，由于航速过快，导致船舶右倾严重，加上本船左舷侧被碰，导致本船的向右倾覆，违反《1972 年国际海上避碰规则》第六条。
