# 佛山“2·14”“鑫旺 999”轮与“粤三渔 81063” 渔船碰撞事故调查报告

编制单位：佛山海事局

编制时间：2017 年 5 月 27 日

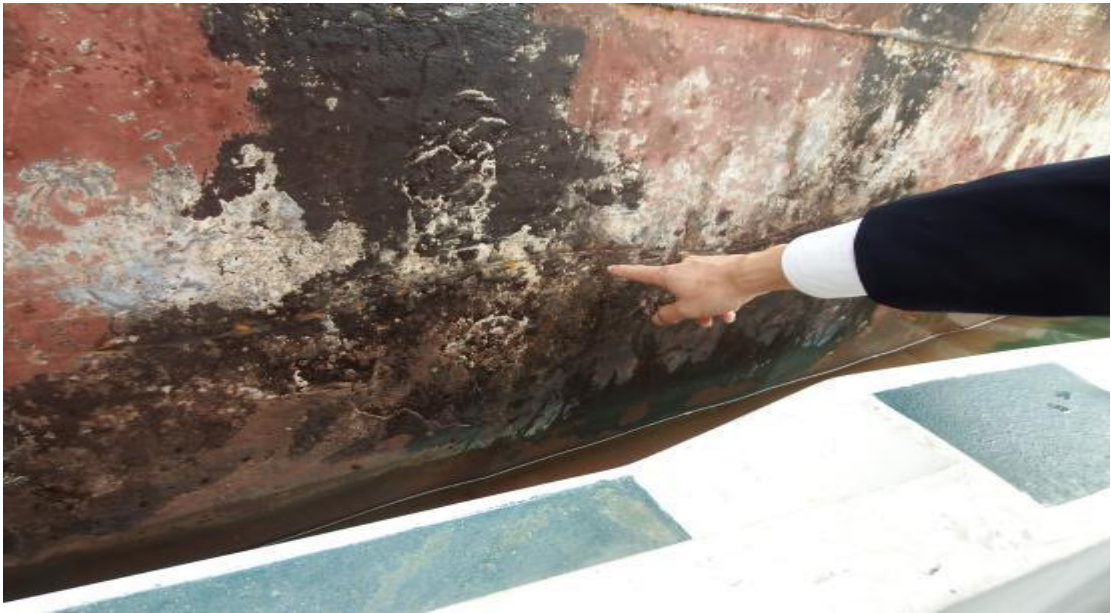
事故调查组于 2017 年 02 月 18 日 1935 时及 2017 年 02 月 24 日 1430 时在九江战备码头对开水域对“鑫旺 999”轮进行船体左舷勘验，经检查发现有少量轻微新鲜刮痕（其距离水面高度

为 0.65—0.7 米) 和新刷油漆痕迹。

图 3 “鑫旺 999” 轮新鲜刮痕

测报告显示“粤三渔 81036”渔船碰撞处残留油漆与“航盛 668”船成分不同，与“鑫旺 999”轮的相同。且渔船被碰部位距水面约为 0.7 米，“鑫旺 999”轮的新鲜刮痕及油漆取样范围与渔船被碰的高度吻合。

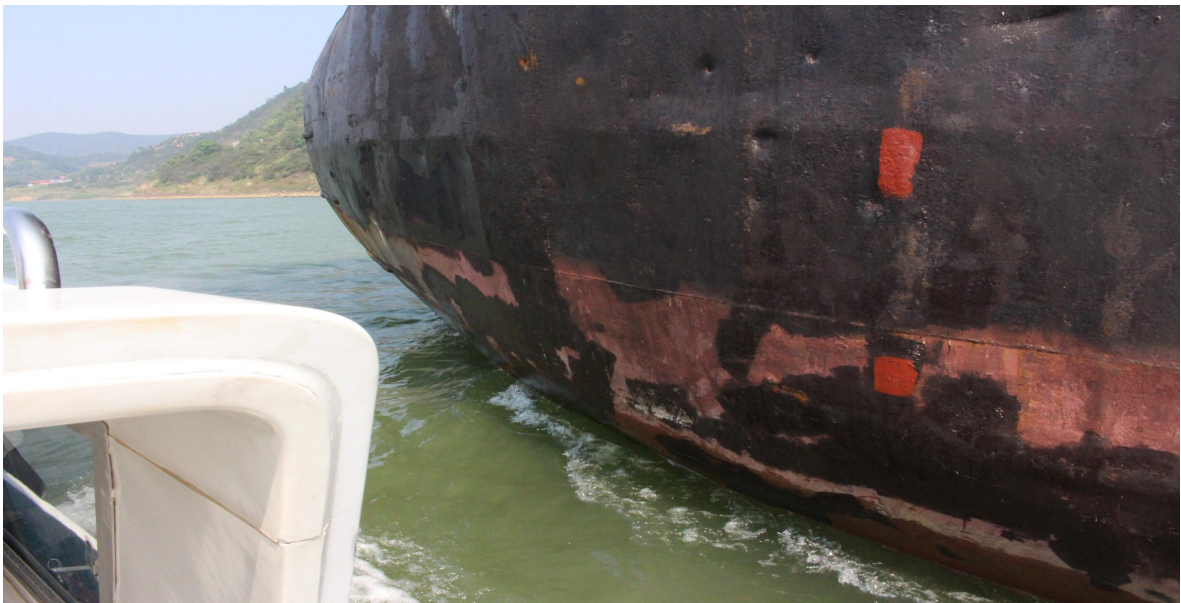
图 4 “鑫旺 999” 轮新刷油漆

3. 调查组现场勘验，“鑫旺 999”轮船体左舷有新刷油漆的痕迹，其部分高度距水面约为 0.7 米，与擦碰位置高度吻合，且新刷油漆的时间离事发时间很近。“鑫旺 999”轮对此无合理解释。

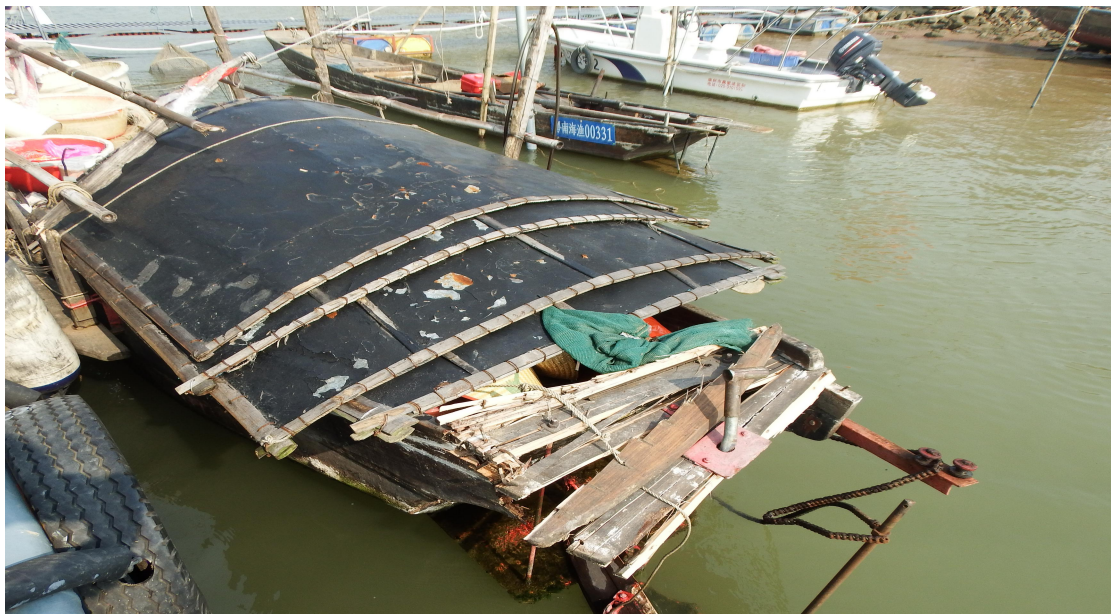
事故调查组于 2017 年 02 月 16 日 1050 时及 2017 年 02 月 24 日 1400 时在河清水域南海渔政趸船对“粤三渔 81063”渔船进行船体勘验，经检查发现其左舷船尾角破损、舵柄上部约 8 厘米

长弯曲（受损变形前距水面约 0.7 米）、三块横板开裂（其中一块掉下）、一条竖杆折断、部分顶棚框架（竹条）边有少量轻微新鲜刮痕（受损前其距离水面高度为 0.6—0.7 米）。

图 5 “粤三渔 81063” 渔船碰撞受损部位

（二）“粤三渔 81063”渔船左舷船尾部位破损、舵柄上部约 8 厘米长弯曲、三块横板开裂（其中一块掉下）、一条竖杆折断、部分顶棚框架（竹条）边有少量轻微新鲜刮痕，直接经济损失约 5000 元。

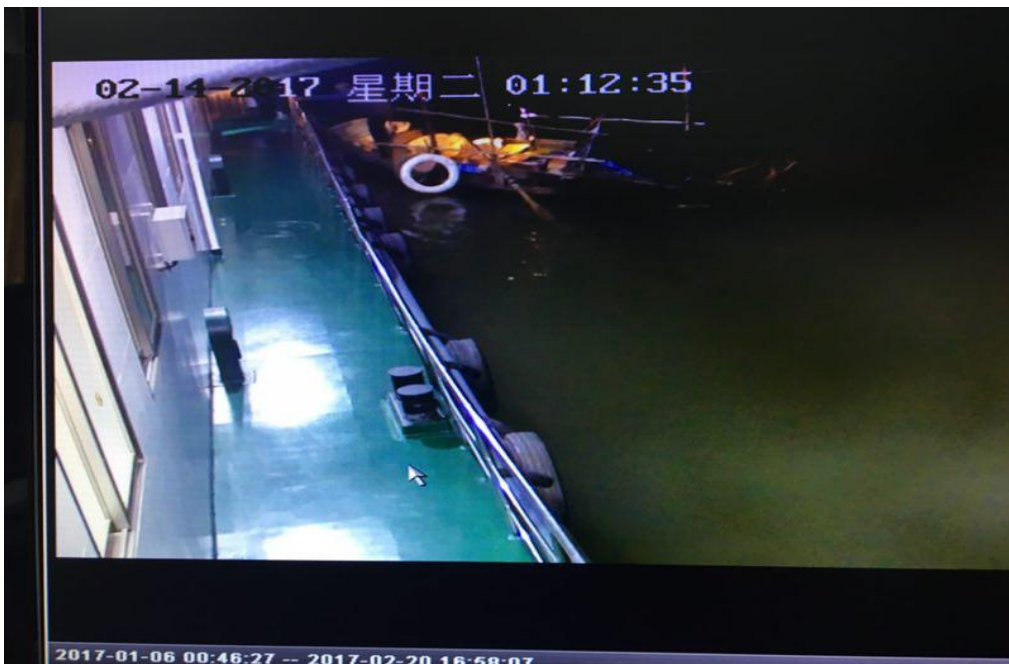
2. 渔政趸船视频监控显示，“粤三渔 81063”渔船靠泊渔政趸船时间为 2017 年 2 月 14 日 0112 时。结合“粤三渔 81063”渔船陈某某描述的事发后航行路程来看，从事发位置到渔政趸船间的直线距离约 720 米，当时正值涨潮，潮水较急，在人力摇浆上航的情况下，原地呼喊、搜寻 1-2 分钟，10 余分钟可以从事发位置到达渔政码头。

图 7 渔船到达渔政码头

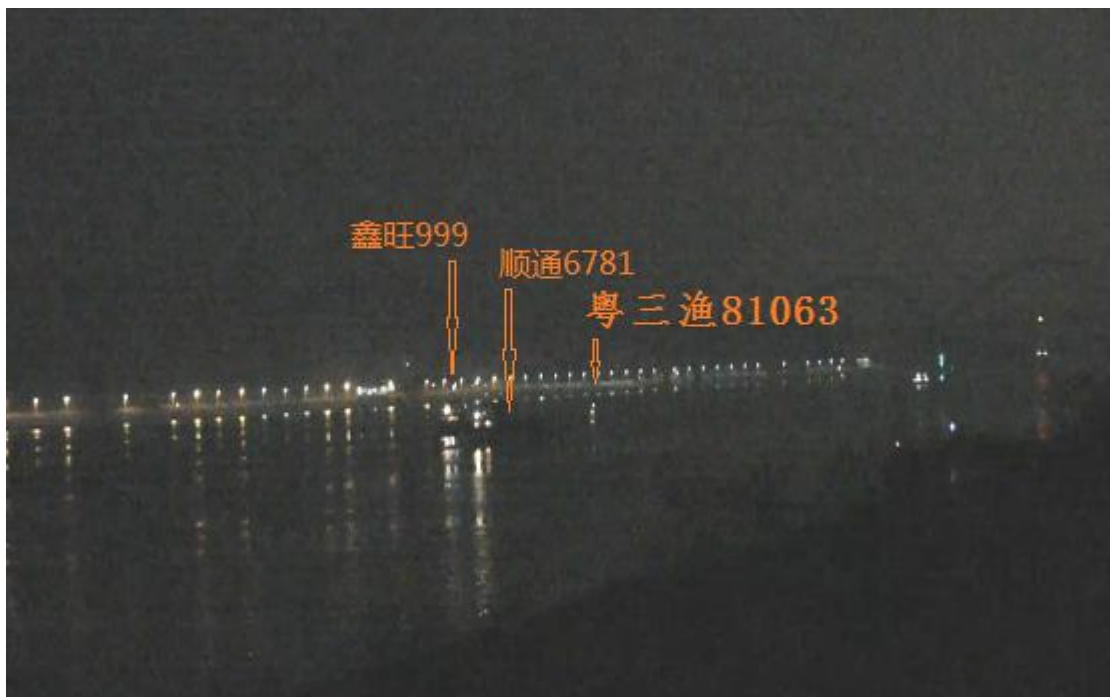
图 9 碰撞前录像截图（河清水闸高清视频枪）

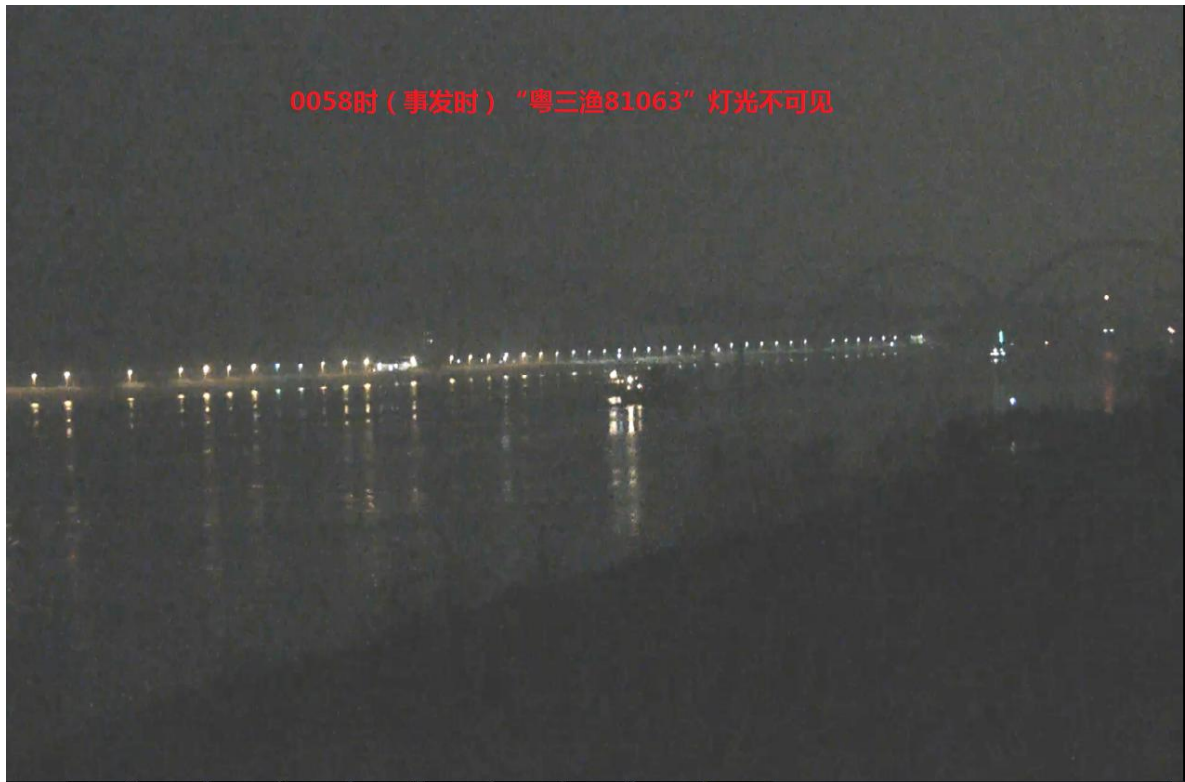
图 10 碰撞时录像截图（河清水闸高清视频枪）

4. 渔船灯光变化分析。据“粤三渔 81063”渔船渔民陈某某陈述：事故前其渔船左舷侧中间位置固定一竹竿，顶端挂一盏红色闪灯（距水面约 4 米）、中间一盏白灯（距水面约 2.5 米），另外在船首右舷侧挂一盏白灯（距水面约 1.5 米），三盏灯在事发前都正常点亮显示；在被碰撞后，中间白灯熄灭。结合我局 CCTV 视频系统的河清水闸高清视频枪发现，“鑫旺 999”轮在“粤三渔 81063”渔船右舷通过前，“粤三渔 81063”渔船三盏灯均可见灯光，通过后，只可见一盏红闪灯及一盏白灯灯光。

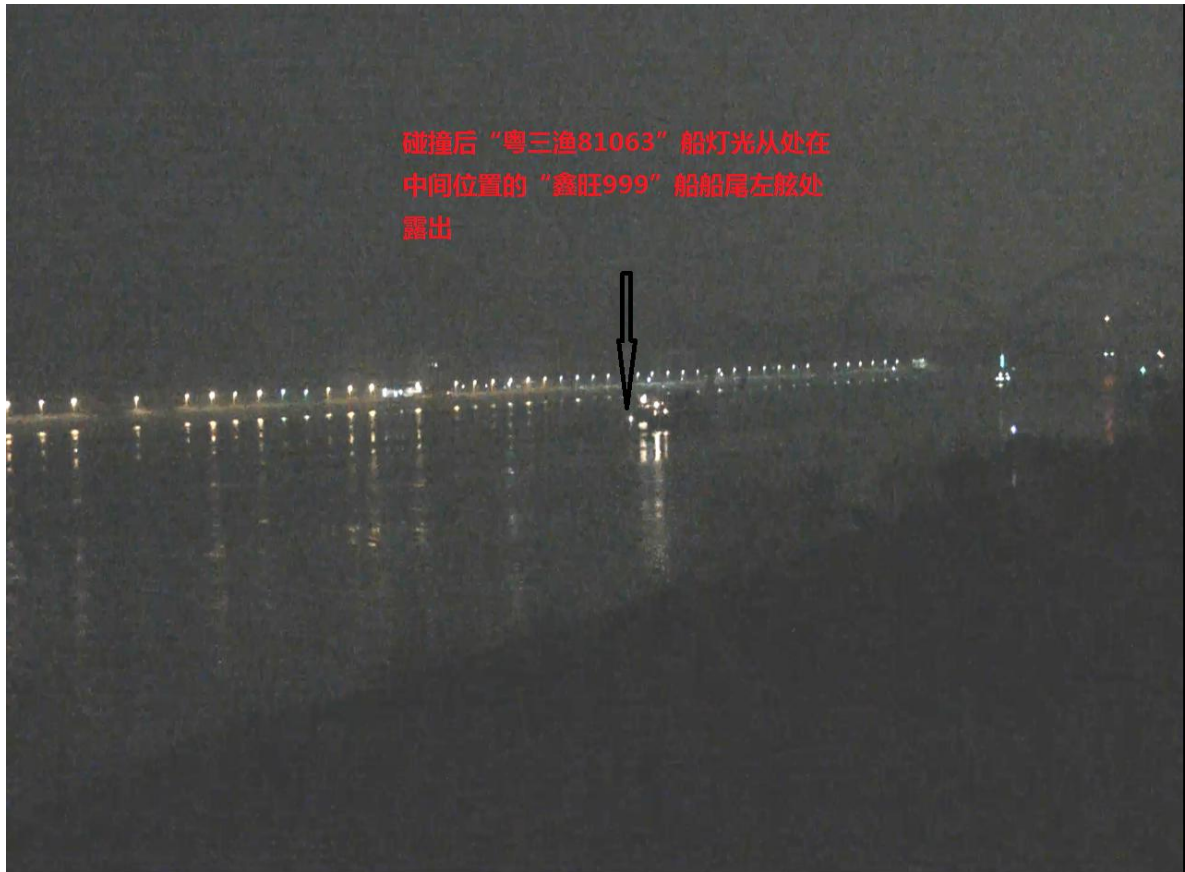
图 11 碰撞后 CCTV 录像截图（河清水闸高清视频枪）

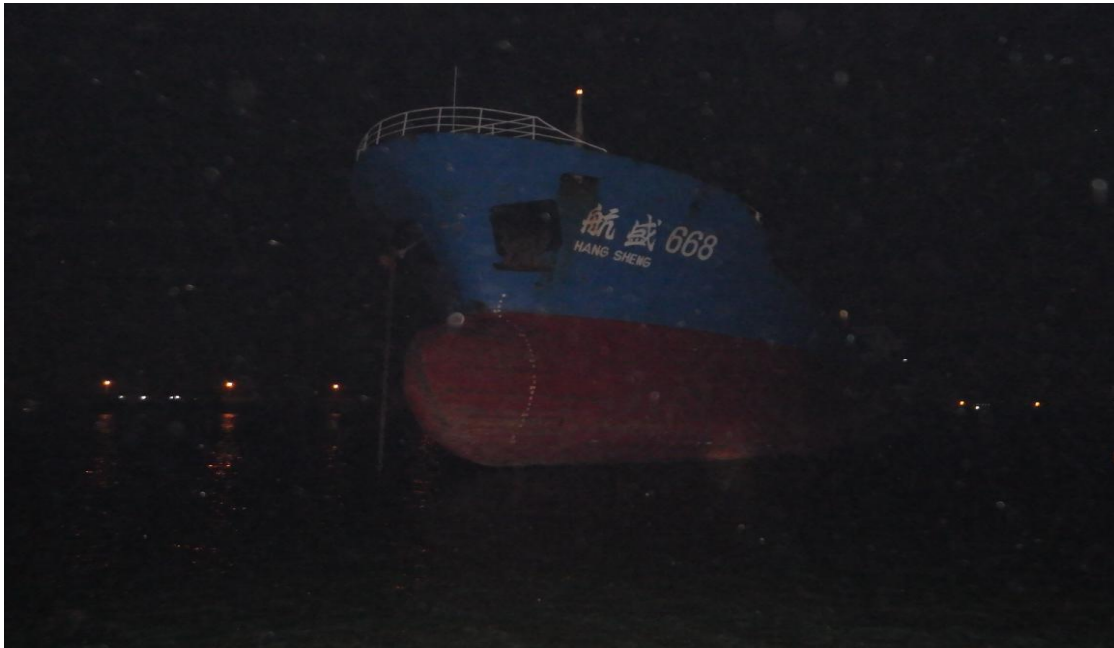
图 12 “航盛 668” 夜间照片

在距离船首 50 米左右时，“航盛 668”船夜间视觉效果为上蓝下红，并非黑色船体；而“鑫旺 999”轮则是黑色。
