## **广州“7.30”“康盛口”轮潜装作业带缆艇“粤珠 渔运 73060”船翻沉事故调查报告**

编制单位：广州沙角海事处

编制时间：2020 年 10 月 10 日

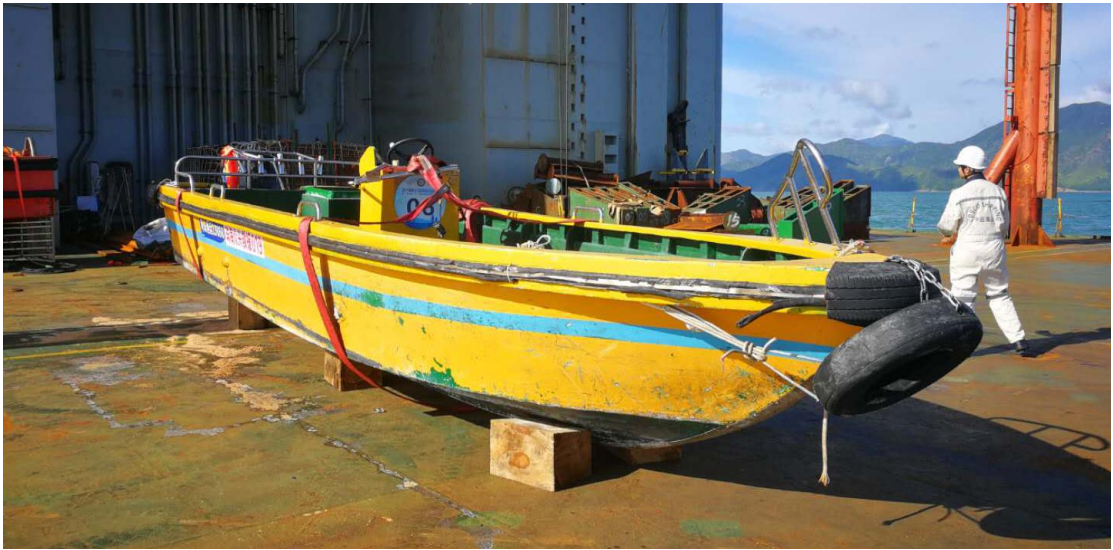
图 2：“粤珠渔运 73060” 船

根据该船《国内海洋渔船安全证书》所附的渔业船舶检验记录记载，该船为收鲜船，核定航区为沿海距岸不超 5 公里的水域。2020 年 1 月 6 日进行的年度检验签发的《国内海洋渔船安全证书》显示，该船限于四级风以下航行，从事收鲜作业。可见该船抗风浪能力较弱，证书未载明该船可用于其他活动，包括本次作业中的带缆任务。

综上，“粤珠渔运 73060”船作为收鲜船，该船吃水小，重心高，船底两侧没有舳龙骨，防摇性能差，主机功率小，动力性能差，抗风浪能力较弱，不具备作为带缆艇所需要的一些特点，不适合用于本次带缆作业。

不得指派自己船舶参与未经核准的作业项目，加强对船员的安全培训、指导，提醒船员在驾驶船艇作业时，穿好救生衣等安全防护装备，时刻注意风流和周围船舶对自身的影响，切勿将自己船舶陷于危险之中。

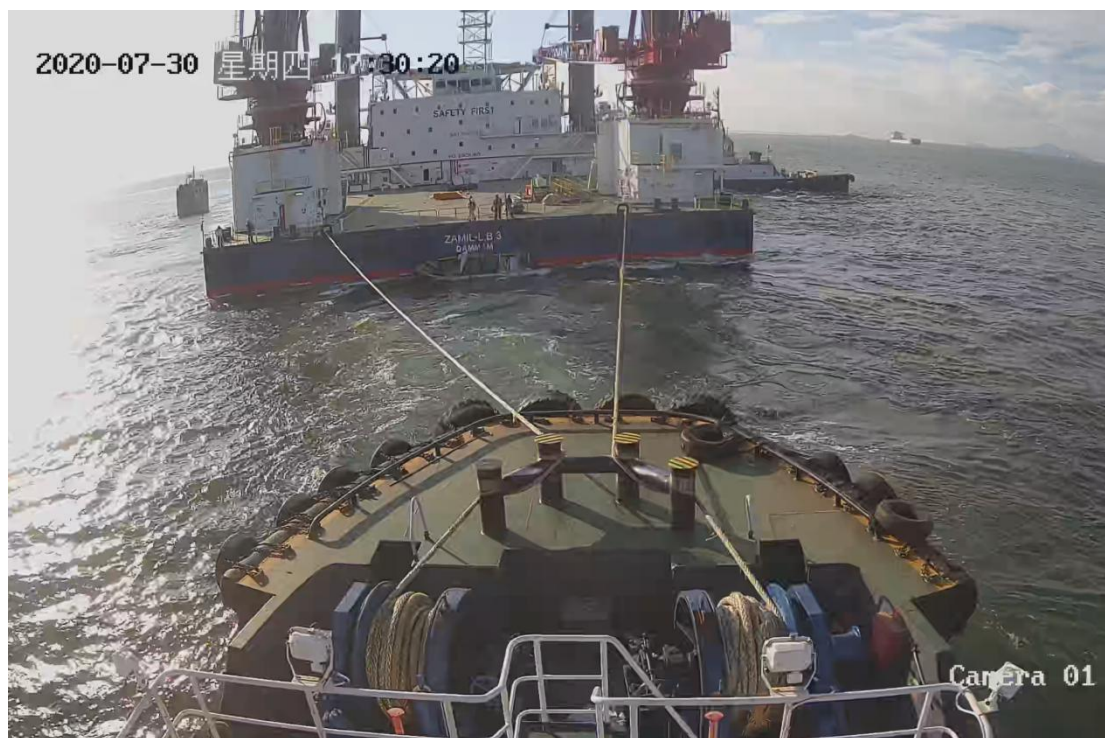
图 5：“友联拖 16”轮船首摄像头视频截图

回放“友联拖 16”轮的视频录像，“粤珠渔运 73060”船从“康盛口”轮拖带缆绳后退前往货物“ZAMIL-L. B. 3”船尾，1730 时 05 秒“粤珠渔运 73060”船右舷接触货物“ZAMIL-L. B. 3”船尾舷板，随即左倾，1730 时 23 秒，“粤珠渔运 73060”完全翻扣，人员落水。

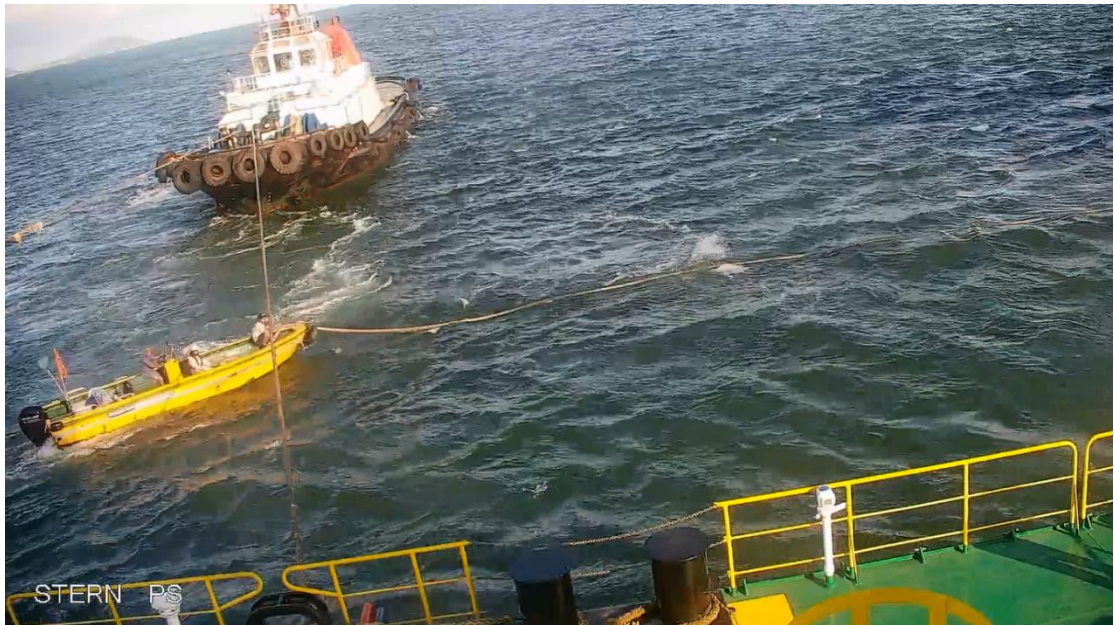
图 11：带缆艇受“友联拖 16”排出流作用向“ZAMIL-L. B. 3”船尾部靠近（货物船“ZAMIL-L. B. 3”船船尾摄像头视频截图）

程某波操纵“粤珠渔运 73060”船缓慢后退，并受“友联拖 16”排出流作用向“ZAMIL-L. B. 3”船尾部靠近。

1730 时，“粤珠渔运 73060”船右舷靠至“ZAMIL-L. B. 3”

船尾部，韦某和柯某崇站立在艇首准备将缆绳送上“ZAMIL-L. B. 3”船，“粤珠渔运 73060”艇左舷受拖轮“友联拖 16”排出流的冲击挤压，向左侧倾斜进水，并迅速翻沉，艇上 3 人落水。

尽到应有的谨慎，未及时离开排出流水域或用车顶流等其他方式避免水流的影响，操作不当，最终该船左舷受水流的推压向左倾斜、翻沉。

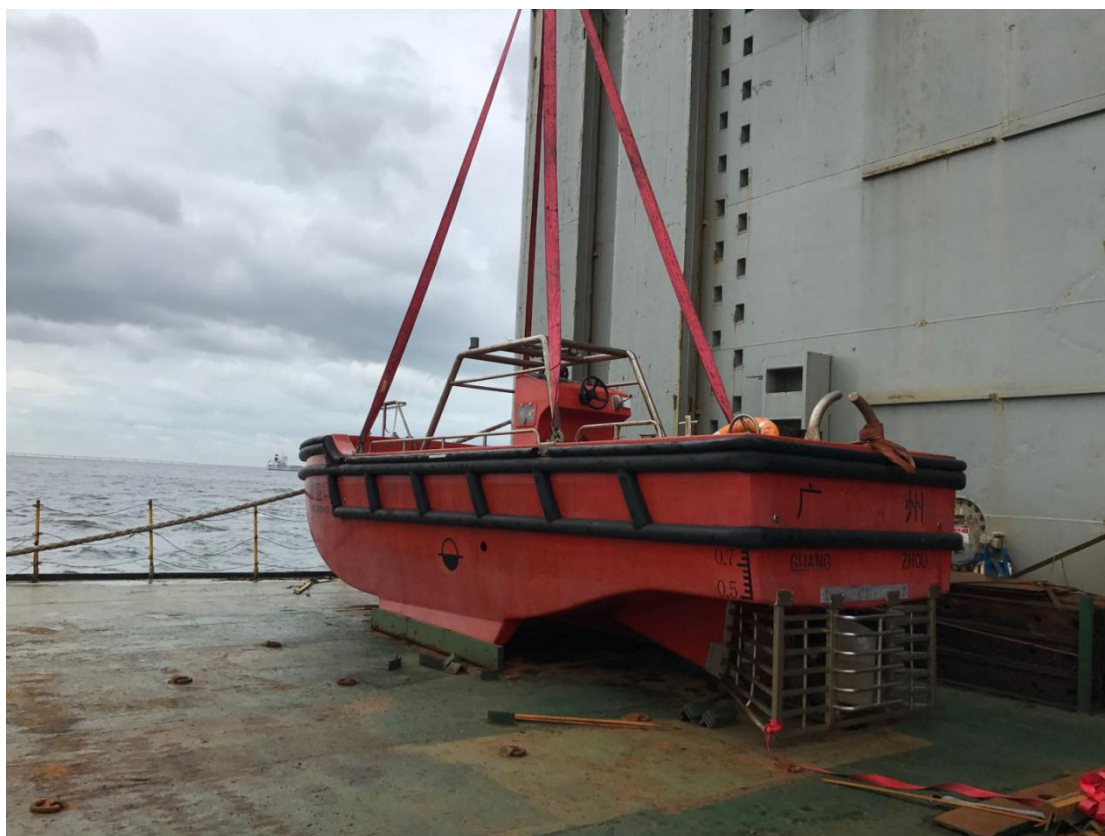
图 12：“康盛口”轮船上的带缆艇

“康盛口”轮船上的带缆艇是为带缆作业专门设计的，具有以下一些特点：（1）主机功率大，操纵性能好；（2）船底两侧设有舳龙骨，防摇性能好；（3）重心低，具有自扶正功能，人员操作及站位的地方是凹下去的，降低了重心；（4）船的周围有扶手，人员手抓方便；（5）顶上有架子，可以防止被缆绳打到。而“粤珠渔运 73060”船显然没有上

公司为船舶所配备的带缆艇是为带缆作业专门设计的，具有主机功率大，操纵性能好，船底两侧设有舳龙骨，防摇性能好，艇重心低，能自扶正，且人员操作及站位的地方是

凹下去的，降低了重心，顶上有架子，可以防止被缆绳打到等优点。而在作业当地所找的带缆艇很可能不具备作为带缆艇所需要的一些特点。

2. 船舶应严格按体系要求，半潜船浮装浮卸运输应将本船的带缆艇做好准备，并予以优先使用，特别是所雇佣带缆艇的性能不如本船带缆艇或者所雇佣带缆艇作业人员技能水平不高的情况下，以减小作业过程中的风险。
