# 佛山“1·4”“捷顺达 33”船与“涉渔三无船舶”碰撞事故调查报告

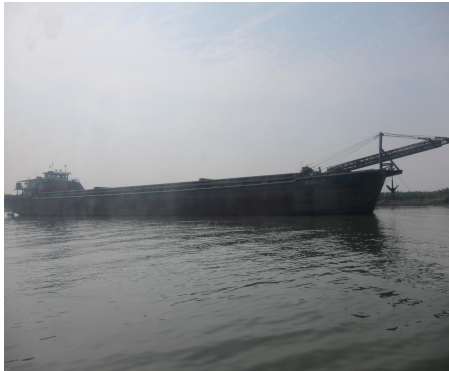
捷顺达 33

（三）“捷顺达 33”船：船头右部有轻微刮痕。

根据现场勘验笔录，“捷顺达 33”船船艏右部有轻微刮痕；

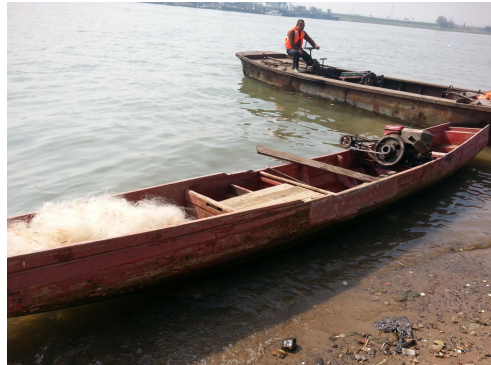
涉渔三无船舶

| 备注 | --- | 经现场勘验，该涉渔三无船舶船长约 5 米，船宽约 0.8 米，船深约 0.5 米，内有一功率约 30 匹的挂浆机。未有证据表明该艇配备有关号灯号型或助航仪器。该船长期在事发水域附近（顺德水道勒流段）从事捕鱼作业。 |

（二）“涉渔三无船舶”沉没，后经打捞上岸，船上部分属具灭失，船上发动机右上方有刮擦痕迹。

“涉渔三无船舶”中后部挂浆机位置有磨损变形痕迹，而两舷木板和船底均无明显刮碰痕迹。结合相关目击者笔录，故推定碰撞位置为：“捷顺达 33”船船艏右部与“涉渔三无船舶”右舷中后部挂浆机位置相撞，并将该“涉渔三无船舶”压翻沉入水。碰撞角度约为 90 度。

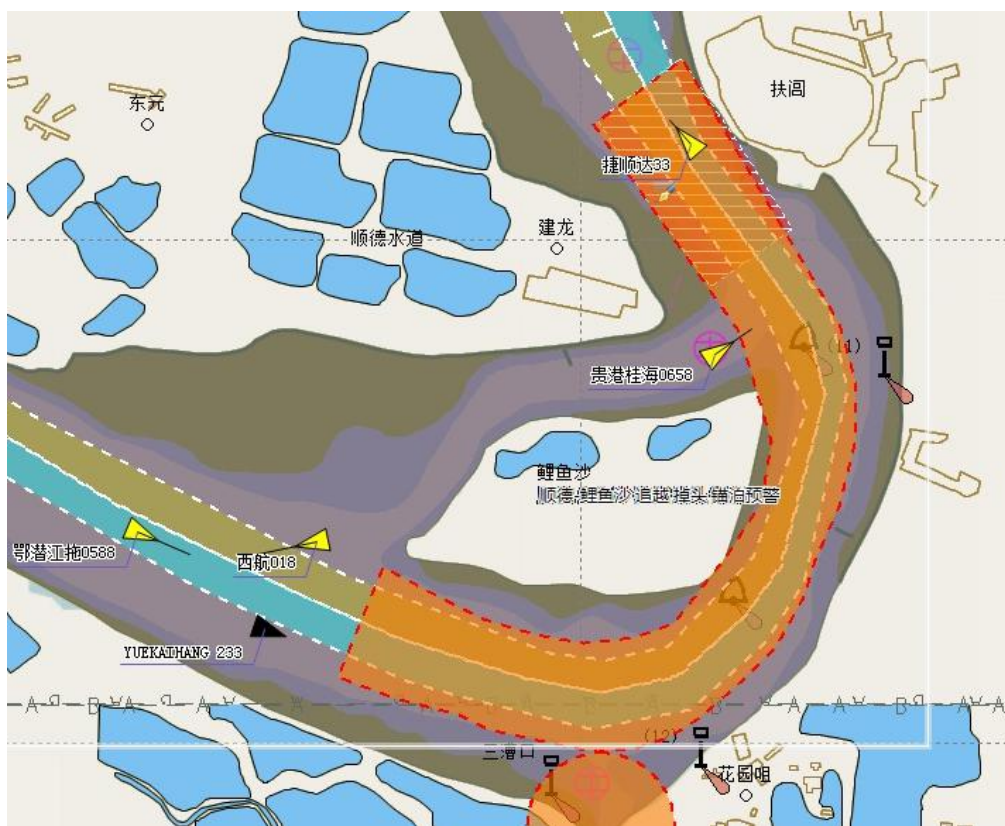
（三）通航环境情况：事发水域位于顺德水道扶间渡口上游约150米、离右岸约90米处，上游为鲤鱼沙弯曲狭窄河段，河面宽约300米；下游有约1500米较宽直河段，河面宽约400米。除事发地下游约150米处有一“扶间——见龙”的横水渡外，航道左、右侧均为滩涂地，没有码头或其他靠泊船舶。事发前有一艘平板船舶“西海018”船经鲤鱼沙副航道上行，其上行至渔船所在水域时，看到“捷顺达33”船刚在鲤鱼沙洲尾位置转过弯道。

事故水域周围环境示意图（图左向为航道上游）

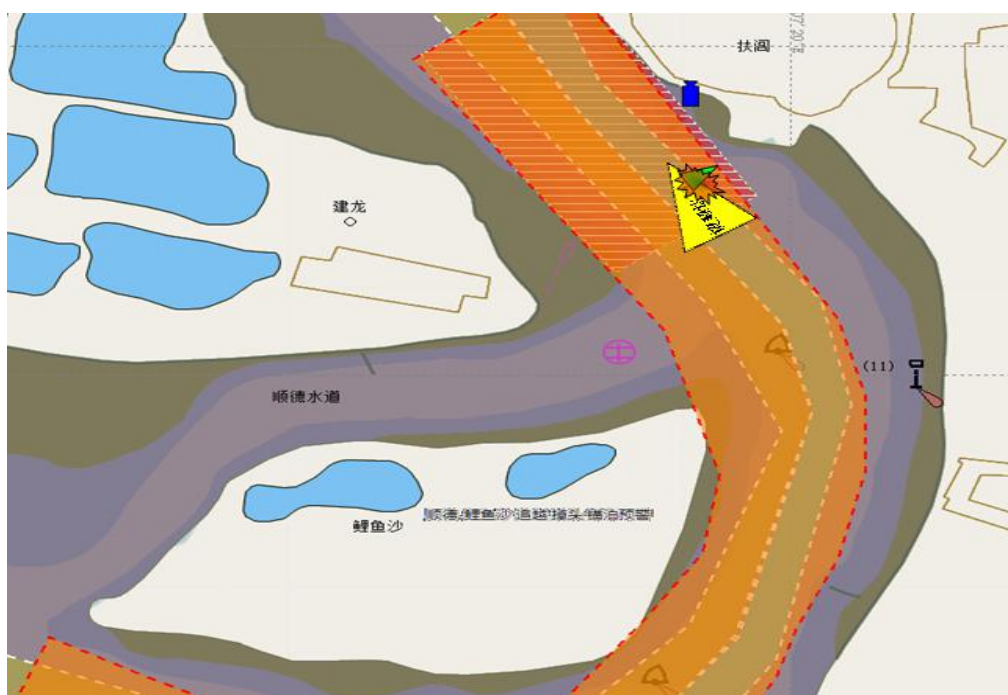
发生事故概位示意图（图左向为航道上游）

（二）碰撞地点推定：根据“捷顺达 33”船 AIS 轨迹及现场目击者指认的概位，事发地点距岸边凉亭（右岸凸出岸线的右上角位置）对开约 80-100 米位置水域，经纬度概位：22° 53′ 20.21″ N，113° 07′ 15.58″ E。根据“捷顺达 33”船航行轨迹及驾驶员笔录分析，该船转弯至 11 号过河标位置后朝着下游 10 号标顺航道航行，航向在 330 度左右。“捷顺达 33”航行的航路航向符合一般下行船舶驾驶习惯，故碰撞地点属于船舶正常航路范围以内。

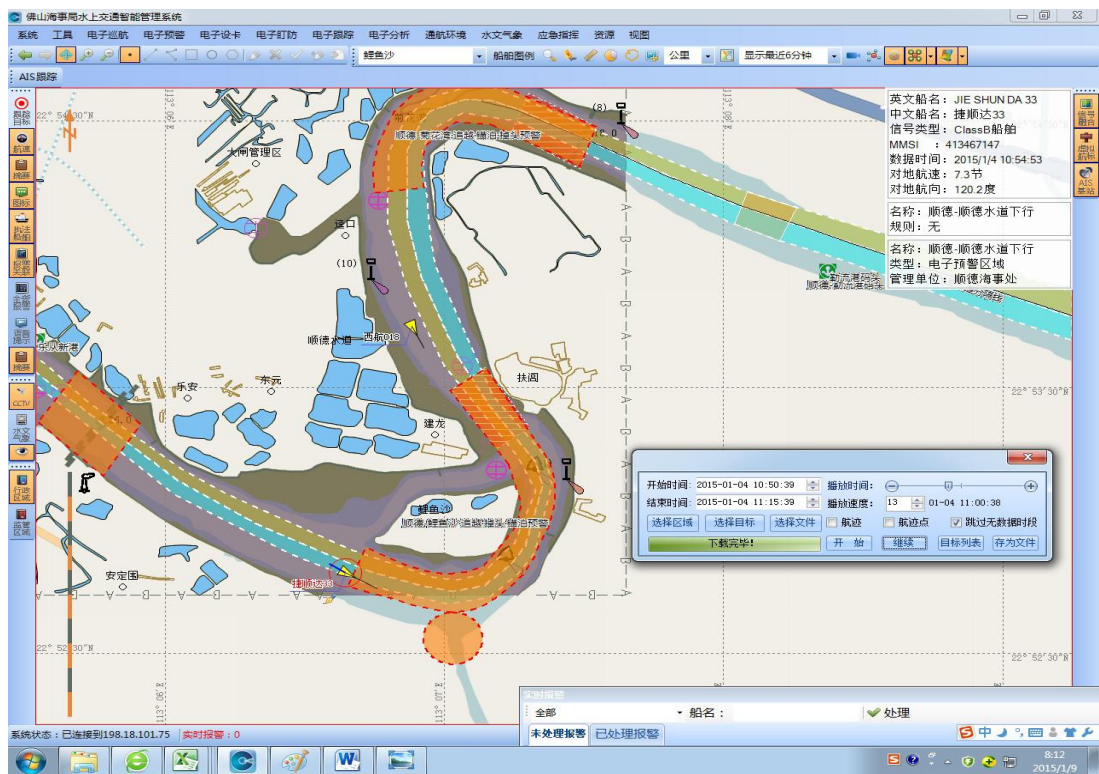
调取该船 AIS 轨迹记录，该船 AIS 轨迹中最接近事故时间的两个轨迹点分别为 1054 时（对地速度 7.3 节，航向 120.2 度）和 1115 时（对地速度 1.5 节，航向 330.2 度），未有发现从 1054 时到 1115 时之间的航迹点。

1054 时船舶轨迹点（图左向为航道上游）

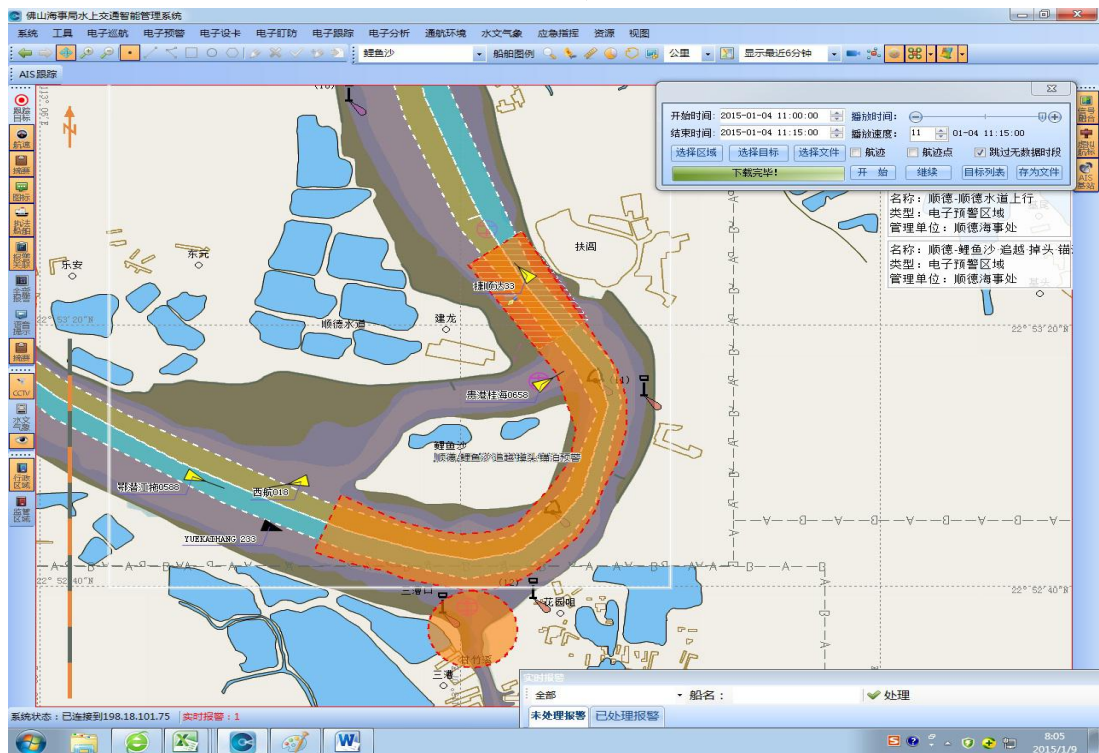
1115 时船舶轨迹点（图左向为航道上游）

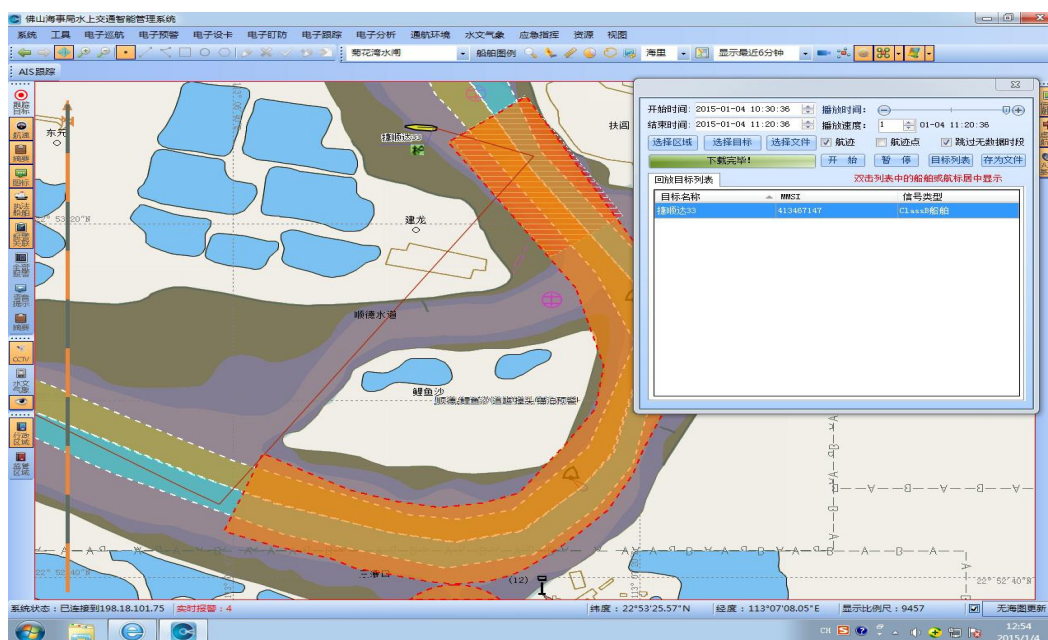
“捷顺达 33”船 1030 时至 1120 时轨迹线（图左向为航道上游）

从该船 1054 时的 AIS 轨迹点到其发生碰撞概位约 1.9 公里，至其发生碰撞时间约 15 分钟，故从 1054 时至 1109 时发生碰撞期间，其平均航速约 4.1 节。而由于其在鲤鱼沙进入弯度位置起始阶段为 7.3 节，按照其平均速度为 4.1 节进行匀减速推算，该船到达碰撞地点的航速约在 2 至 3 节之间。而该船转弯至 11 号过河标位置后朝着下游 10 号标顺航道航行，测得其航向应在 330 度左右。上述推算与其驾驶员黄某彬笔录中“在转弯时采取了慢车、鸣笛等措施；转弯后看到渔船在前方 400 米左右继续慢车直航，企图从渔船右侧通过，期间没有进行航向调整”和目击者笔录中“听到砂船连续鸣笛，看到该砂船转弯后朝下游直航行驶，速度应不算太快”等描述相吻合。

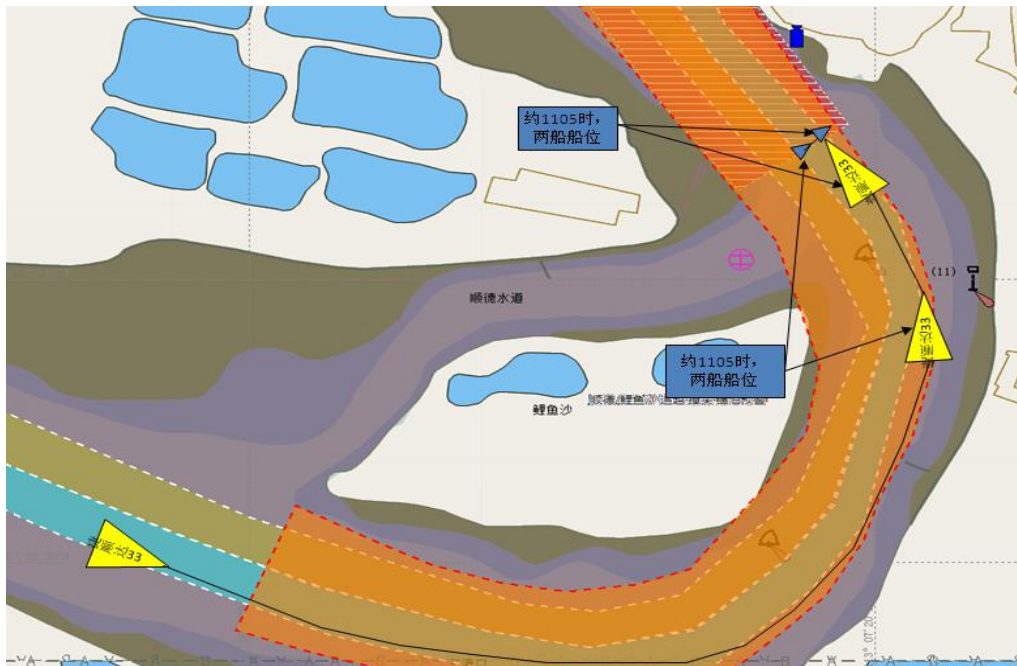
约1109时，在岸边亭对开约80-100米位置，“捷顺达33”船船艏右部撞到“涉渔三无船舶”右舷中后部，将“涉渔三无船舶”压翻沉没入水，梁某某落水失踪，后证实死亡。

“捷顺达 33”船与“无证渔船”碰撞示意图（图左向为航道上游）
