# 漳州 10·5 “顺兴 0889” 轮与 “浦古岱 0653” 轮碰撞事故调查报告

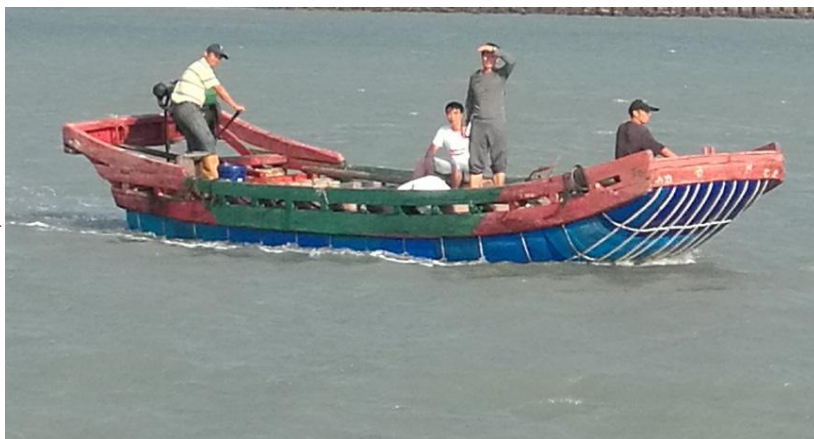
图 1：“浦古岱 0653”轮

“浦古岱 0653” 轮为乡镇船舶，在古雷边防所报备。该船船长约 8 米，宽度约 2 米，型深约 1 米，船体底部为泡沫，上面铺木板，船尾挂一台挂机作为动力。

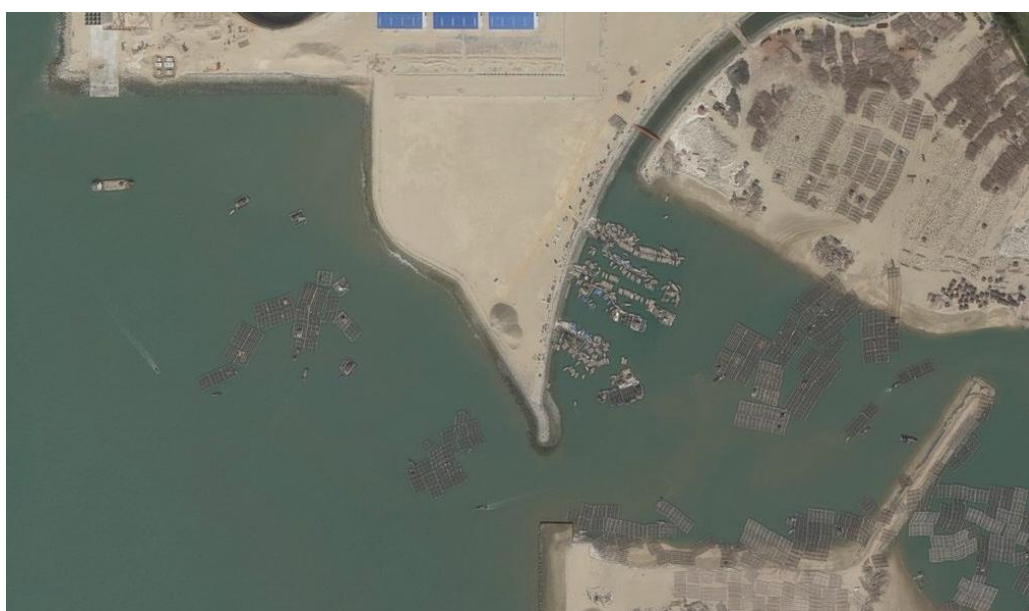
图 2：船讯网上的避风坞截图

根据船讯网卫星地图，古雷 8 号泊位南面避风坞口南端位置 23-45.632N，117-35.217E；北端 23-45.683N，117-35.207E。

“浦古岱 0653”轮木板装船地点位于避风坞内北部的河道里面，概位 23-45.917N，117-35.327E。
