# 漳州“4·1”“MAKASSAR HIGHWAY”轮 与“龙翔20号”轮碰撞事故调查报告

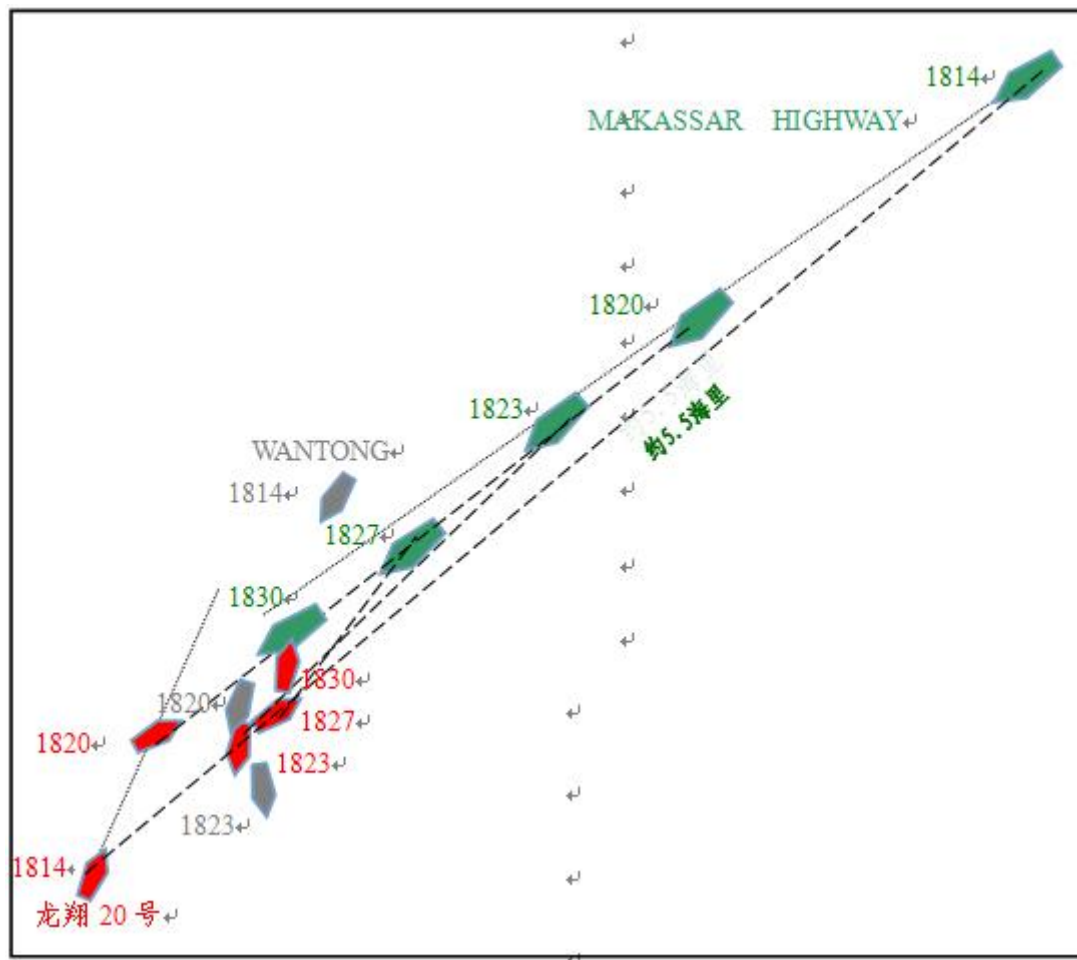
### 碰撞示意图

碰撞部位为“MAKASSAR HIGHWAY”轮左船艏与“龙翔 20 号”轮左船艏发生碰撞，推定碰撞角度  $130-150^{\circ}$ 。

事故发生前双方均处于航行状态。“MAKASSAR HIGHWAY”轮航迹向约  $234^{\circ}$ ，航速约 17 节；“龙翔 20 号”轮航迹向约  $024^{\circ}$ ，航速约 7.6 节，位于“MAKASSAR HIGHWAY”轮的左船艏。

约 1830 时，该轮船位  $23^{\circ} 33.3' N$ 、 $117^{\circ} 48.9' E$ ，船艏向约  $236^{\circ}$ ，航迹向约  $223^{\circ}$ ，航速约 17.1 节。该轮左船艏与“龙翔 20 号”轮发生碰撞，并发出剧烈的碰撞声音。

约 1830 时，该轮航迹向  $010^{\circ}$ ，航速 6.3 节，雷达回波与“MAKASSAR HIGHWAY”轮重合。该轮与对方船舶发生碰撞。
