# 湛江市“9·8”船舶碰撞较大水上交通事故 调查报告

2015年9月8日约0436时，湛江硃洲镇洪拱村梁\*\*所属锚泊渔船“粤湛渔运10096”在北水道1#灯浮东北方约10海里处（概位：20°36′.732N, 111°05′.830E）锚泊时，被途径此水域的“圣油227”轮碰撞沉没。事故造成“粤湛渔运10096”船上6名渔民全部落水，其中2人救获，4人失踪。

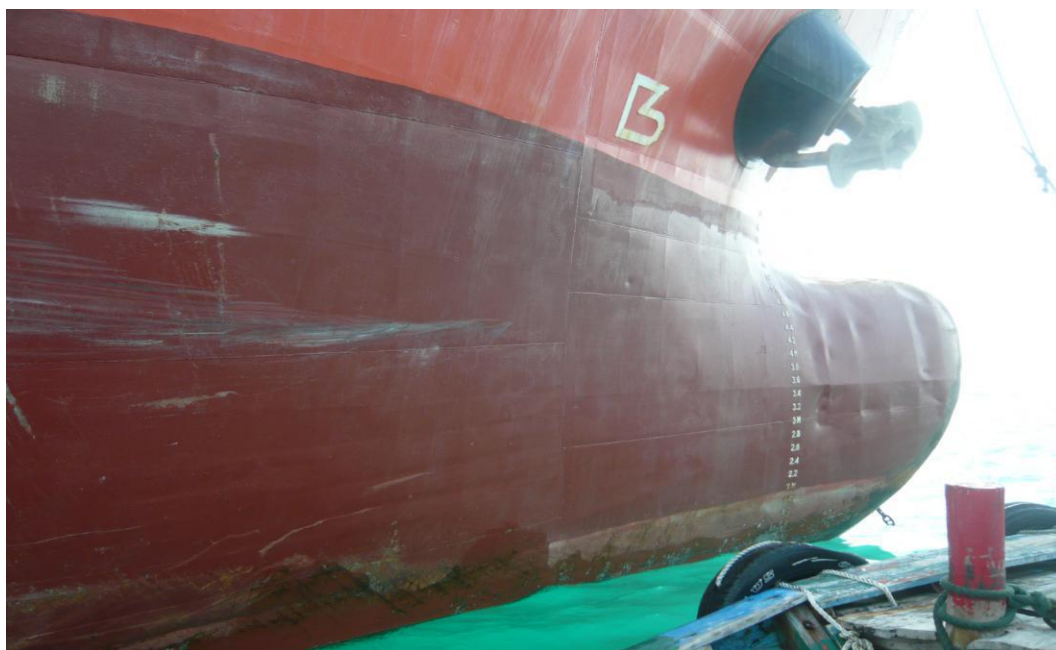
(3) 2015 年 9 月 10 日上午，在洋浦海事局的协助下，事故调查组人员在“圣油 227”轮船长陈\*\*、大副张\*\*的陪同下，对锚地船舶“圣油 227”轮进行现场勘查，勘查发现：该轮船首右舷舷墙表面距水面高约 3 米、距船舶球鼻艏上缘后约 3-4 米处有长度约 4.6 米、宽度 0.8 米的新鲜擦碰痕迹。痕迹表面粘有外来的灰白色、灰蓝色的粉末状物质。擦碰位置与渔船船员描述被碰位置相接近，擦痕中的蓝色与渔船驾驶台甲板所铺垫蓝色胶布颜色一致。事故调查人员对擦碰痕迹进行了拍照、录像及取样操作。（详见“圣油 227”轮《水上交通事故现场勘查记录》及相关照片、录像）

图 11: “圣油 227” 轮擦碰痕迹现场照片

综上所述，虽然事故失踪人员和事故沉船“粤湛渔运 10096”未找到，没有直接证据认定碰撞事故事实，但根据事故调查情况，鉴于“圣油 227”轮与渔民描述的肇事船当事船舶类型和特征相符，事发时间航经事发水域且发生突然降速，大幅转向的异常现象，现场勘查发现新鲜擦痕且擦痕的位置及颜色与渔船驾驶台高度及所铺设材料颜色相吻合，以及“圣油 227”轮驾驶台值班船员存在紧急避让操作且怀疑船舶撞到物体，部分船员感觉到船体震动等证据，结合专家咨询会专家组意见，事故调查组推定“圣油 227”轮是 2015 年 9 月 8 日与“粤湛渔运 10096”渔船发生碰撞，造成“粤湛渔运 10096”渔船沉没的肇事船。
