## 广州“10·16”“粤广州工 288”船 人员下水作业溺水死亡事故调查报告

编制单位：广州南沙海事处

编制时间：2021 年 1 月 8 日

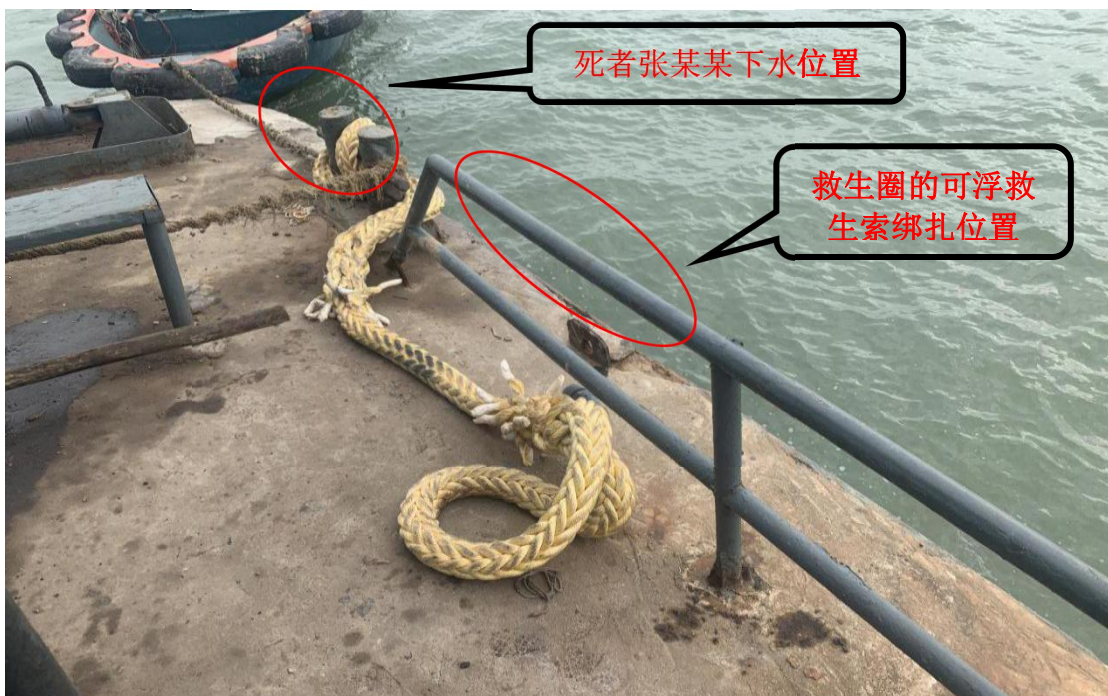
现场目击人员麦某某、陈某生、陈某明均陈述，事发时锚艇右舷靠在“粤广州工288”船船旁，张某某从锚艇左舷船艙下水，本报告认定事故发生部位为锚艇的左舷船艙。死者下水位置如下图所示：

图2：死者张某某下水位置

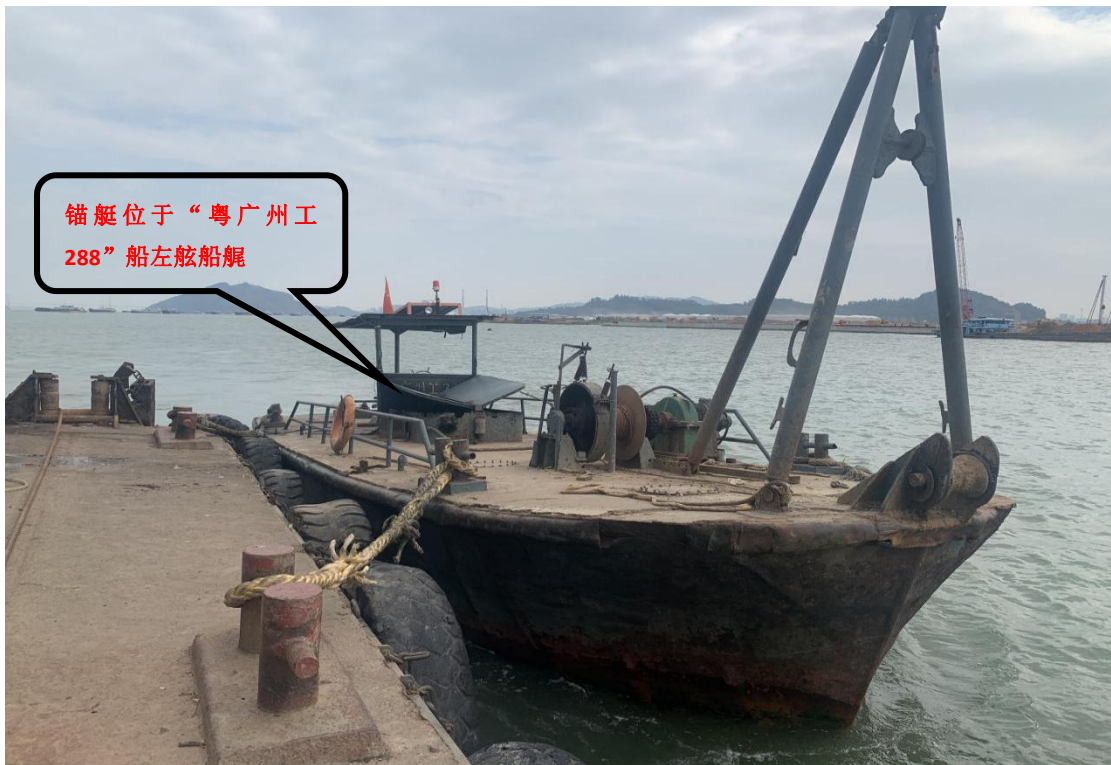
图 3：事发时锚艇所在位置图片

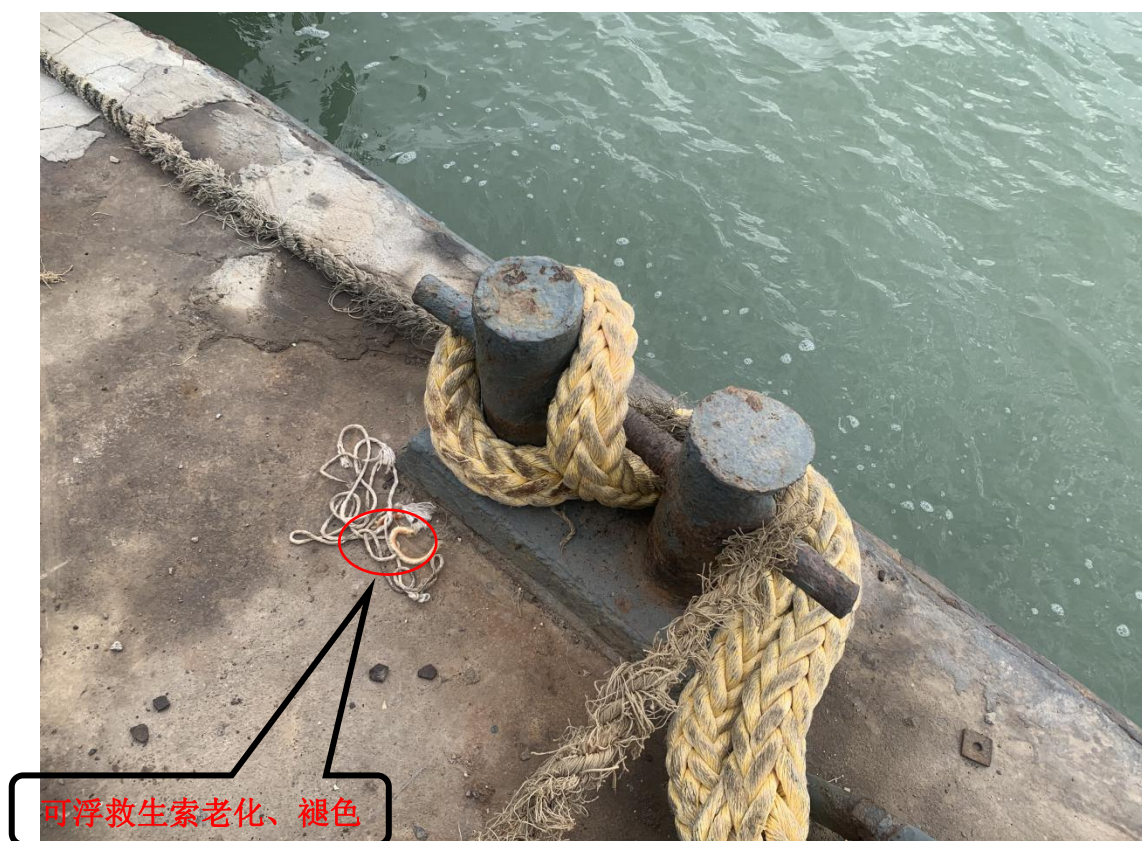
陈某生、陈某明陈述，死者张某某下水时使用的救生圈可浮救生索因存放时间较长，已霉烂。

调查人员现场勘验，可见破断的可浮救生索已明显褪色，断口呈絮状，不排除该可浮救生索已老化，强度下降。调查还发现，船上的多个救生圈可浮救生索不同程度存在老化迹象，而且可浮救生索的收存状态杂乱无章，影响可浮救生索在受力状态时无阻滞的自由延伸。

图 4：死者下水位置残留的救生圈救生索图片

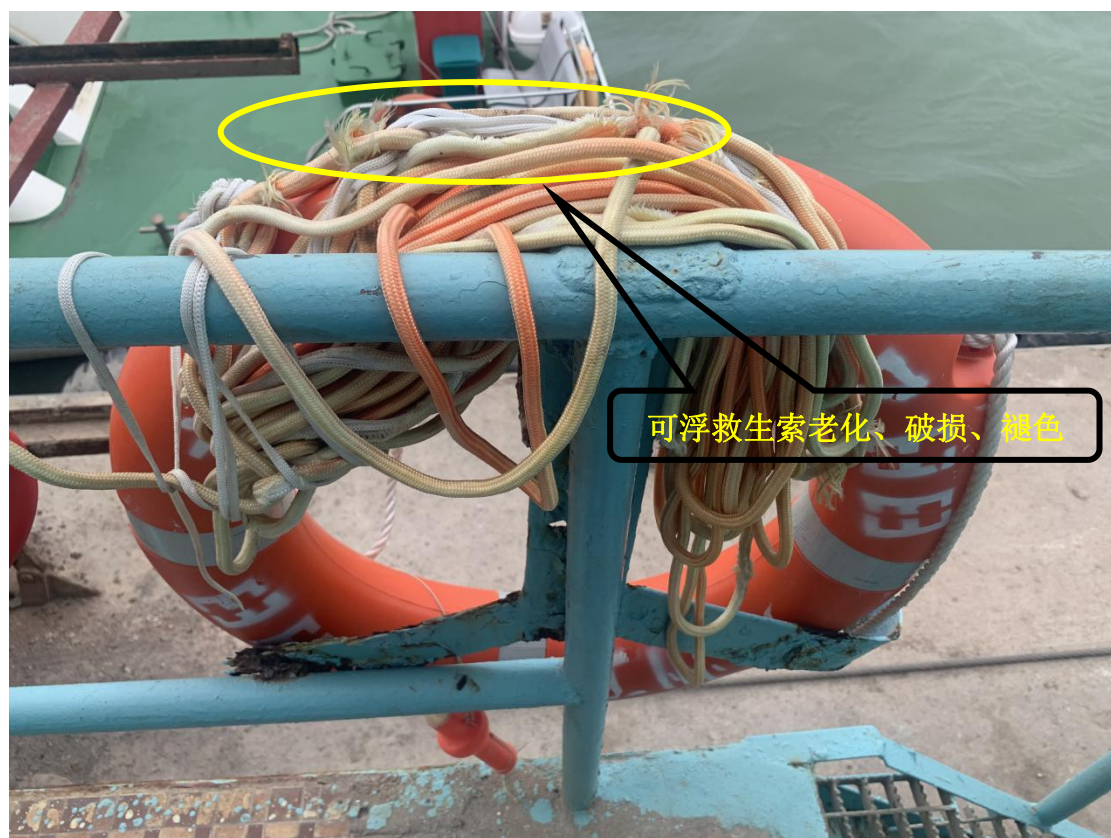
图 5：船上救生圈的可浮救生索图片

（三） 救生设备欠缺维护保养，救生圈可浮救生索老化未更换。
