# 广州“5·9”“延展58”轮与“振鹏”轮 碰撞事故调查报告

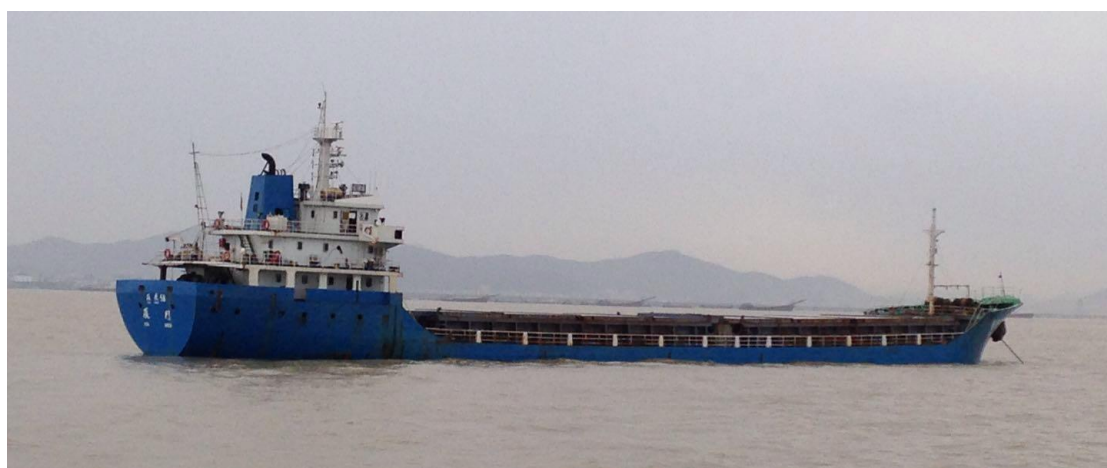
图：“延展 58” 轮

事故导致“延展 58”轮船艏外板内凹变形，据称直接经济损失大约 30 万。

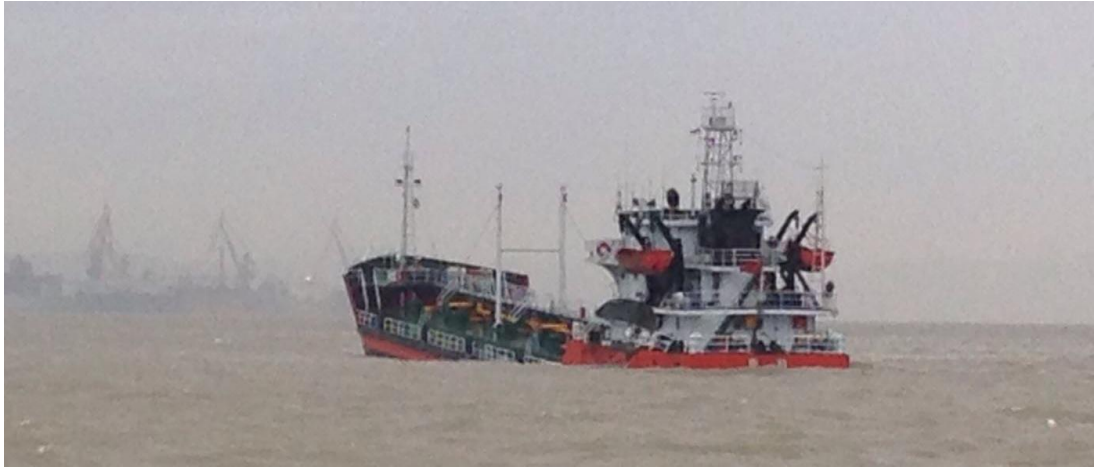
图：“振鹏”轮坐浅后的照片

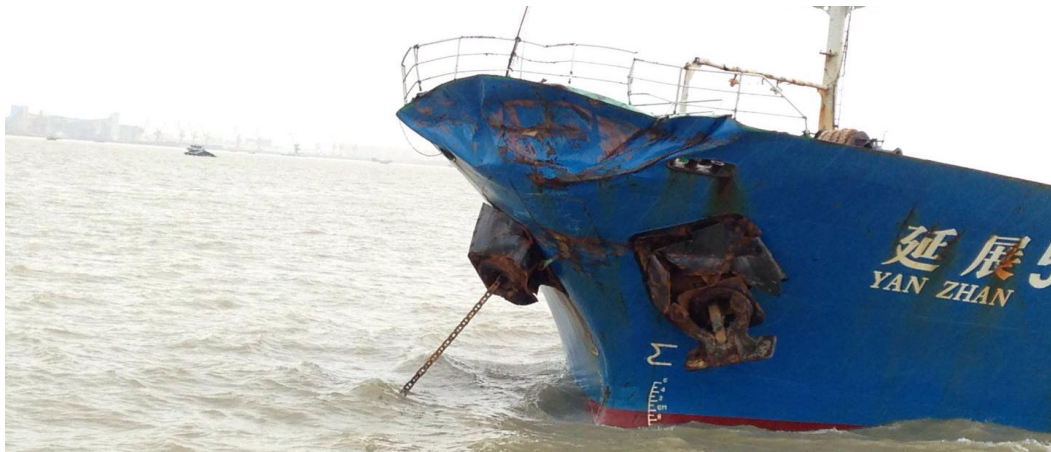
事故双方船长均称，碰撞部位是“延展 58”轮船艏与“振鹏”轮左舷机舱外板位置，碰撞角度约 90°。现场勘验发现“延展 58”轮船艏外板内凹变形，“振鹏”轮机舱左舷外板破损。

图：“延展 58” 轮船艏外板内凹变形

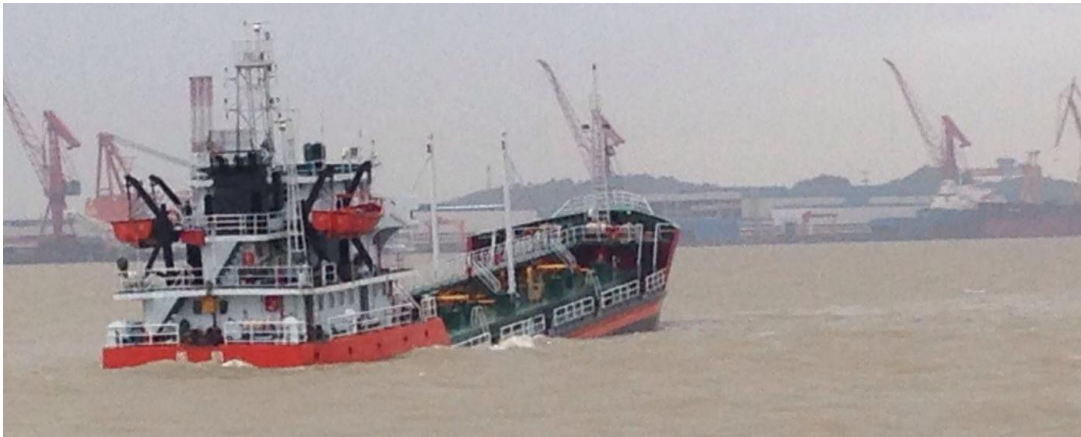
图：碰撞后“振鹏”轮船尾坐浅

事故导致“振鹏”轮生活区受损变形，救生艇筏架损坏，机舱左舷外板破损进水，经拖轮协助后坐浅；据称直接经济损失大约 741 万，其中船舶修理费用约 600 万元，货损约 17.6 万元，救助费用约 123.4 万元。

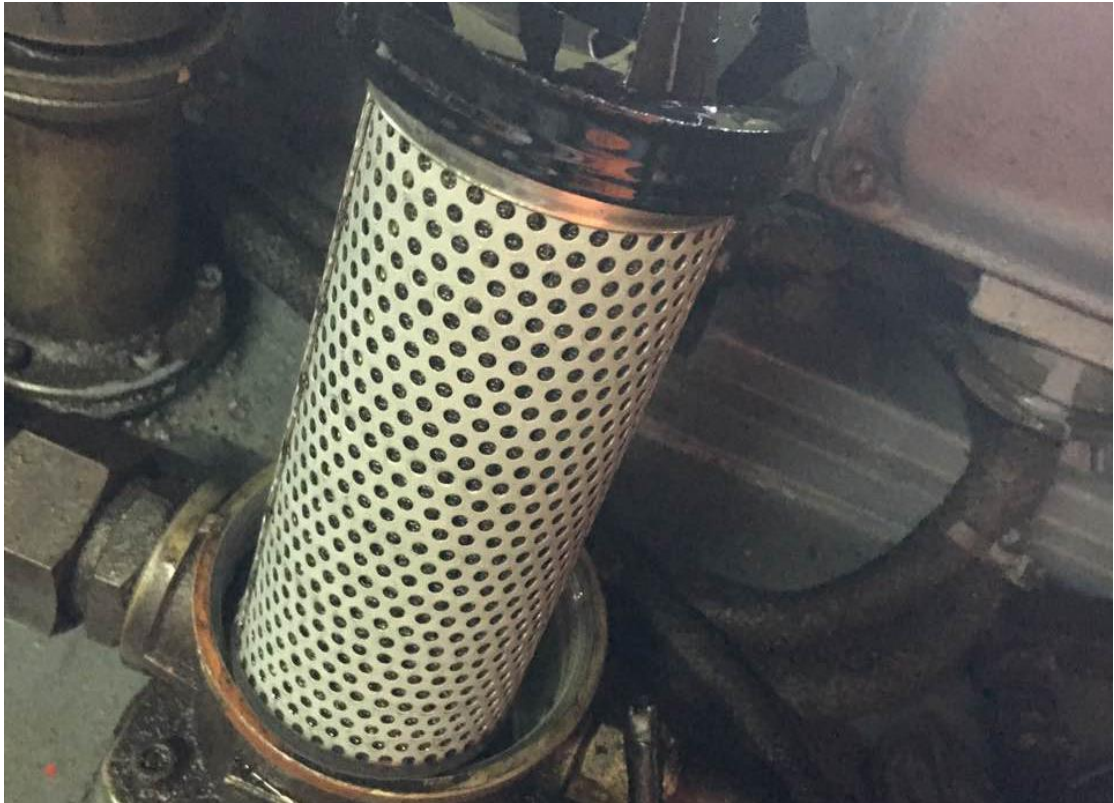
根据“延展 58”轮轮机长伍某盛陈述，“延展 58”轮舵机液压油系统事故前最近一次更换液压油是在 2015 年 10 月，该批次液压油具有中国石化润滑油有限公司于 2015 年 5 月 11 日签发的《产品质量合格证》，保存期限 3 年；他每月按要求对舵机滤器进行保养维护。事故后轮机长对舵机 2 号液压泵站的回油滤器进行拆修，发现有少量可见杂质，清洗后在未更换液压油的情况，船舶仍正常运营，2016 年 10

月 20 日再次拆出 2 号液压泵站的回油滤器，未再发现杂质。

本报告认为事故时“延展 58”轮舵机液压油油质合格，但事故时液压油中存在部分杂质，经滤器过滤清除后仍可正常使用。

图:2016 年 10 月 2 日“延展 58”轮拆检 2 号液压泵站的回油滤器

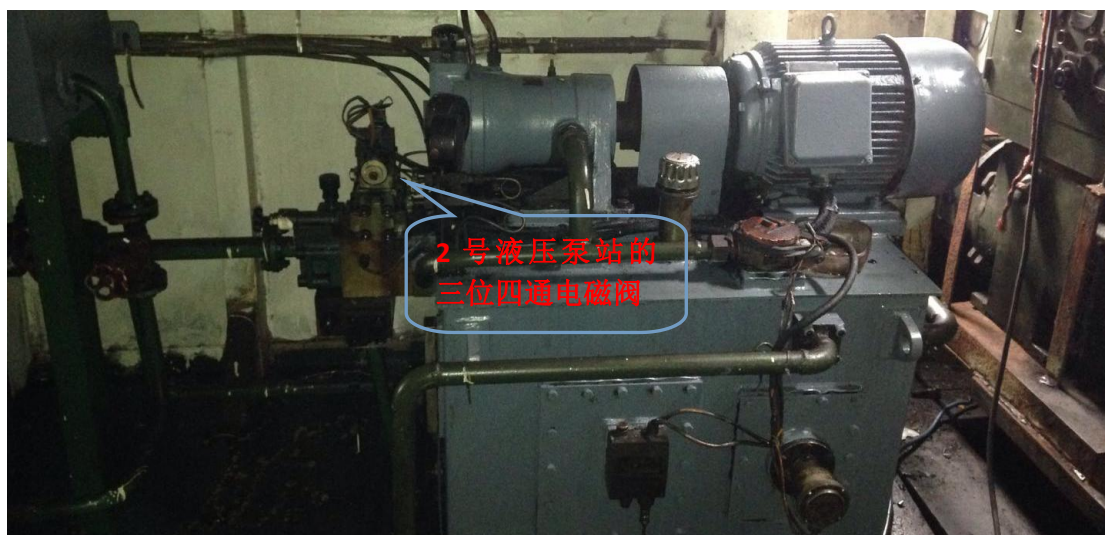
图 7：“振鹏”轮 2 号液压泵站

2016 年 5 月 9 日，距离该轮对“舵机油泵、滤器”最近一次的检修保养记录不到一个月，该轮舵机发生故障，事后该船轮机长拆检 2 号液压油泵的回油滤器发现少量可见杂质。

查看“延展 58”轮 2016 年 4 月《月度预防检修保养计划/记录表》，该轮于 4 月 13 日完成对“舵机油泵、滤器”的检修，未见检修具体内容。查看“延展 58”轮公司提供的《2016 延展 58 轮机舵机系统保养记录》，该轮由大管轮于 4 月 18 日完成对“舵机油泵、滤器”的检修，未见检修具体内容。船舶与公司对该轮“舵机油泵、滤器”的检修记录存在偏差。

因此本报告认为“延展 58”轮实际并未按要求做好舵机的维护保养，未及时清洗滤器，未能保证液压油清洁，导致舵机故障。

— 对管理船舶的重要航行设备开展全面有效的排查，及时纠正船舶缺陷，减少船舶航行安全隐患，确保船舶航行安全。同时进一步加强船舶设备安全管理计划的制订和实施，完善公司内部安检制度，定期对船舶的安全运行状况及维护保养记录进行检查。
