## 广州“3·19”“锦航轮”与“深蛇1156”渔船 碰撞事故调查报告

2016年3月19日约1535时，广西防城港籍散货船“锦航轮”与香港籍渔船“深蛇1156”船（香港登记船名“XU QUAN”）在广州港42SJ锚地发生碰撞，事故造成“深蛇1156”船2人死亡，船体严重损坏，构成一般等级水上交通事故。

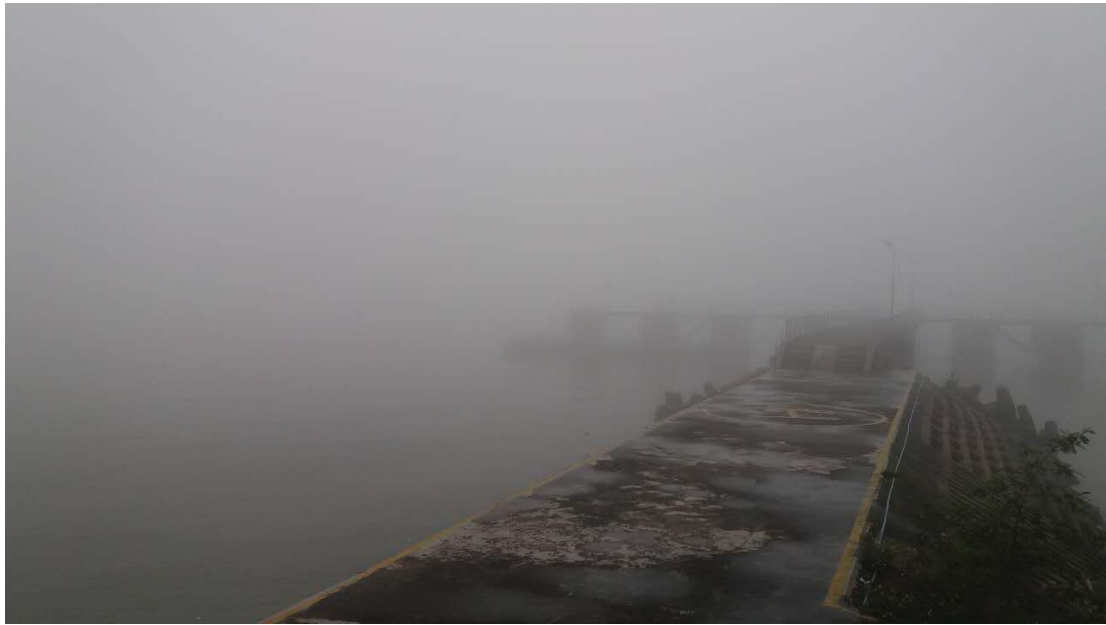
图：3 月 19 日 1600 时在沙角海巡船码头观测能见度约 100 米

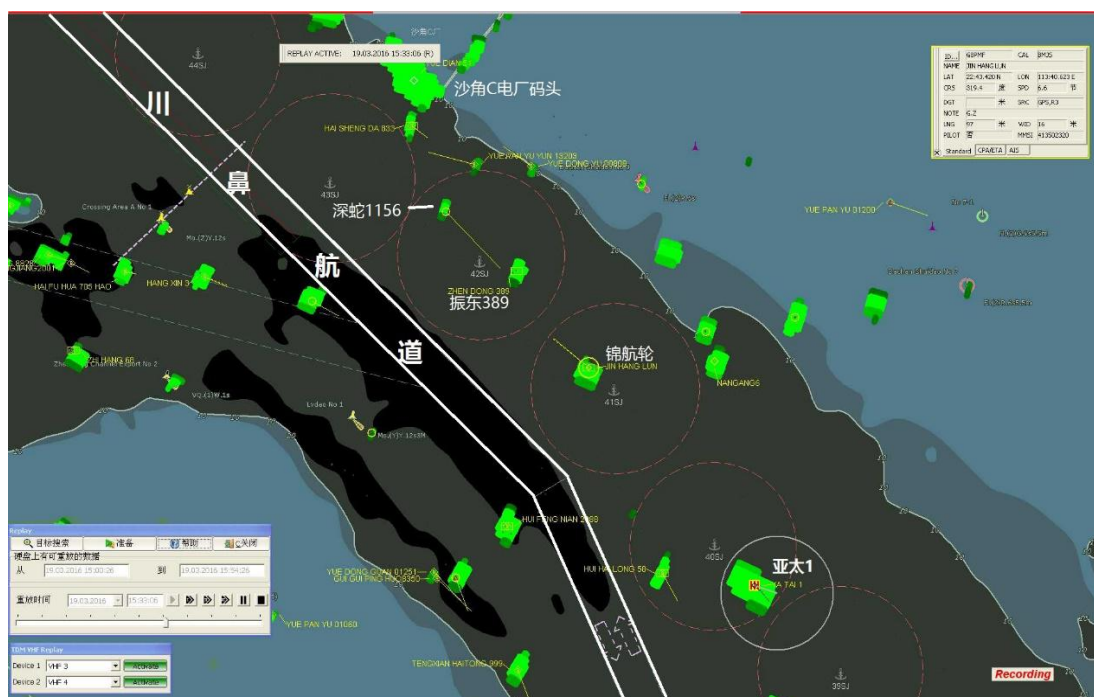
事故时附近水域有一些船舶锚泊或在航，其中“振东 389”船在两艘当事船舶会遇时刚好处于两船之间，可能对两船的了望、判断和避让造成一定影响。

图：1533 时事发水域的通航状况

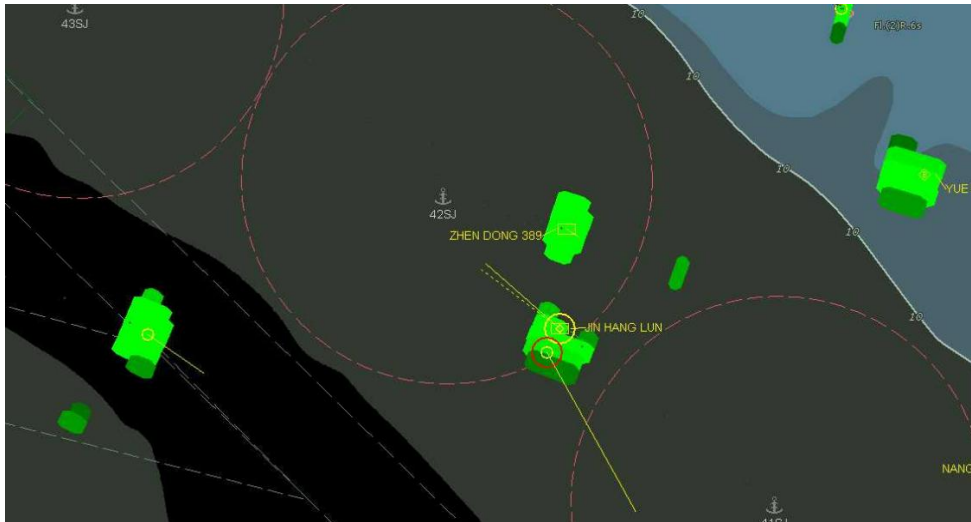
广州 VTS 录像显示两艘当事船舶的雷达回波于 15 时 34 分 48 秒重合，本报告以该时间为碰撞时间。

图：约 1535 时两船雷达回波重合

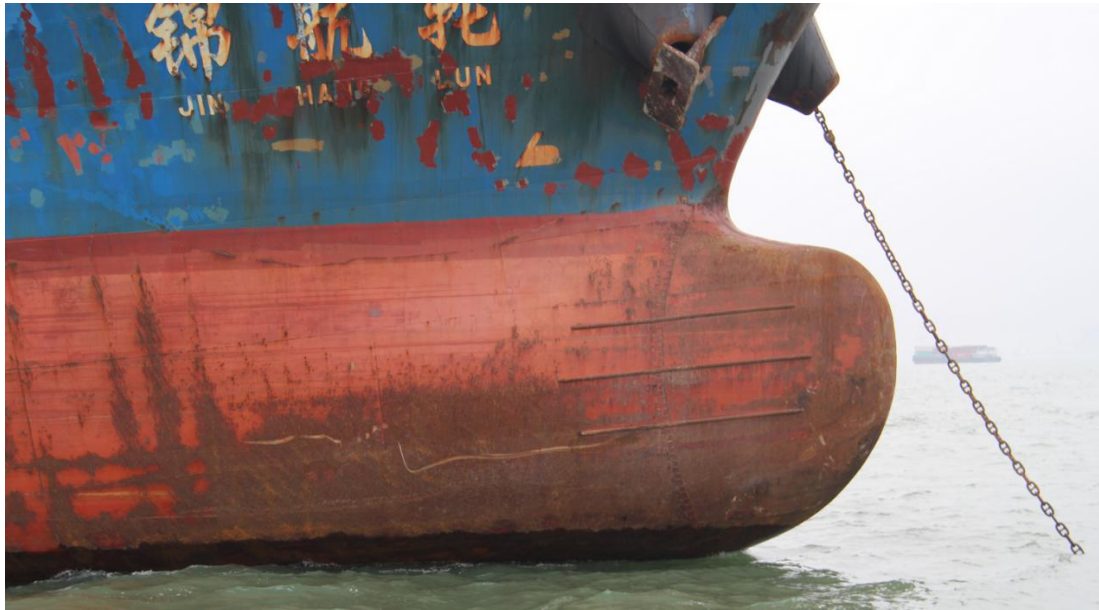
图：锦航轮右舷首的划痕

调查组对当事船舶勘验发现，“锦航轮”右舷首距水面约 1.5 米处有一条划痕；“深蛇 1156”船除船首驾驶台与船尾顶棚坍塌损毁外，右舷船首的外壳板严重破损，但其他部位的外板仍保持完好；由此认定碰撞部位为“深蛇 1156”船的右舷首与“锦航轮”的右舷首。

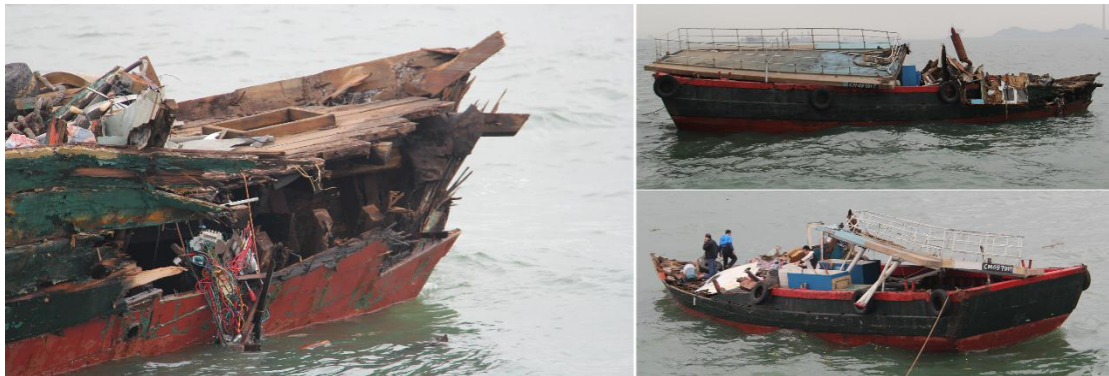
图：“深蛇 1156” 右舷首的破损，其他外壳板完好

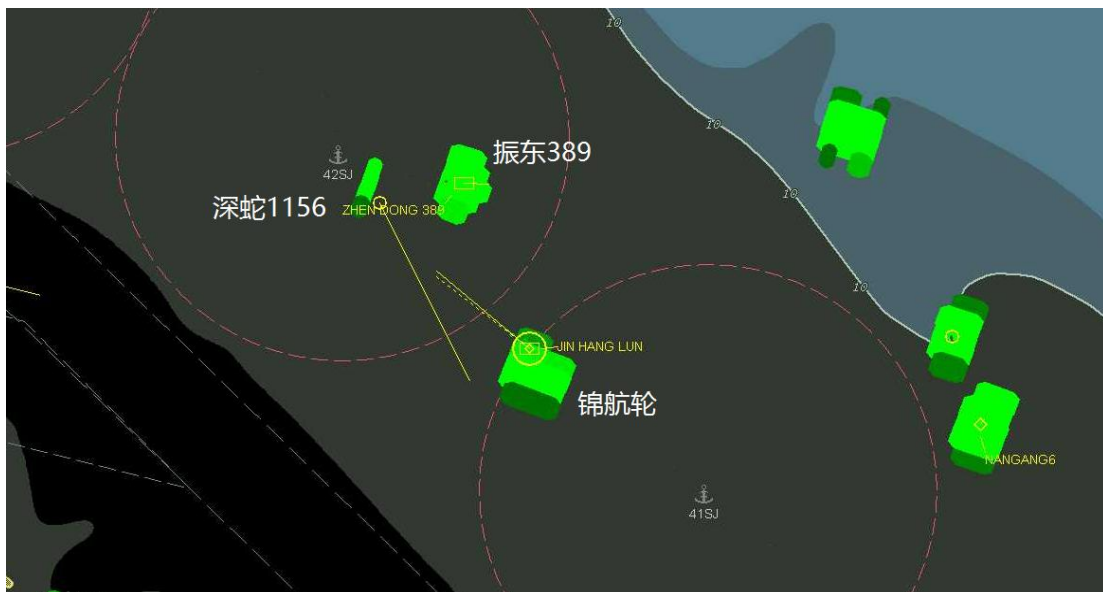
图：1534 时许广州 VTS 的雷达录像截图

1534 时，该轮驶出 41SJ 锚地，航向  $320.1^{\circ}$ ，航速 6.6 节。船长从雷达上突然发现本船右前方约 0.25 海里突然出现一回波，自东向西准备横穿本船船首，船长便立即鸣放声号，停车，倒车。此后不久，在船首了望的大副也见到本船右前方一艘小船从雾中驶出，立即使用手持甚高频向船长报告。

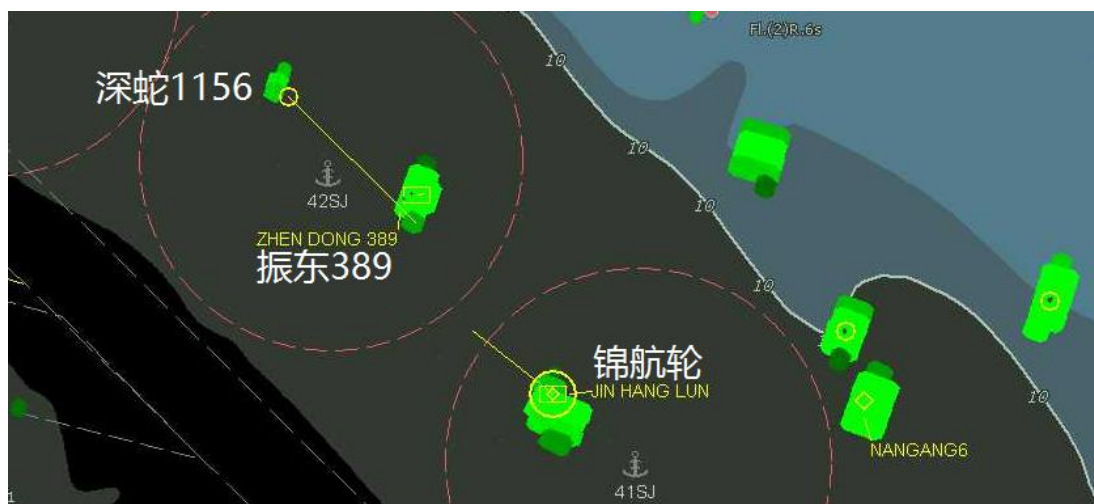
1533 时许，该船在 42SJ 锚地航行，航向  $143.7^{\circ}$ ，航速 11.4 节，距离前方“振东 389”船约 340 米，开始向右较大幅度转向，可能是为了避让“振东 389”船。

图：1533 时 18 秒，“深蛇 1156”船开始右转

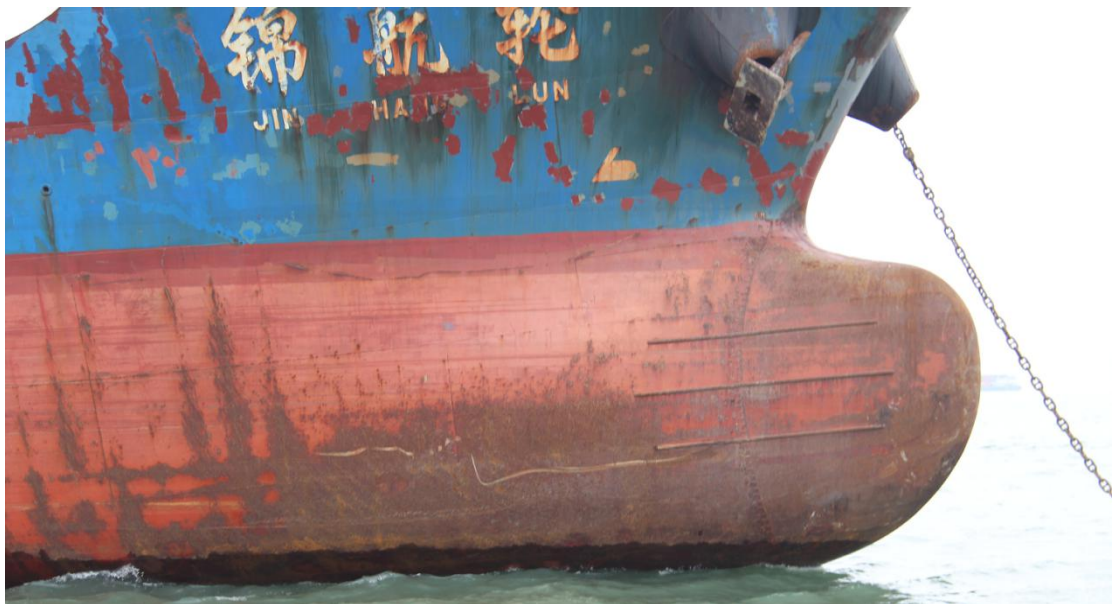
“锦航轮” 除右舷首有一处划痕外，船体无其他损害。

图：“锦航轮” 右舷首的划痕

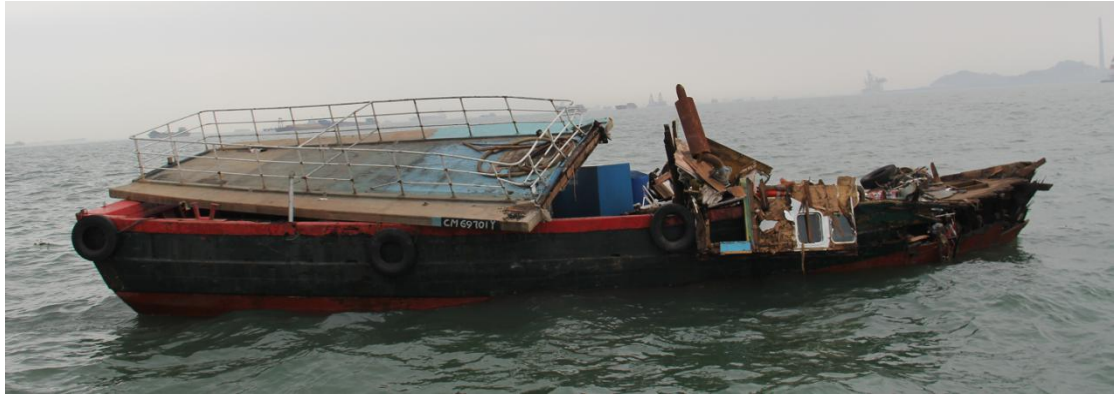
“深蛇 1156” 船船体严重损坏，右舷首船壳外板大面积破损，船首驾驶台损毁，船尾顶棚坍塌；但船舶未发生沉没，并于 2016 年 3 月 20 日下午被拖带到东莞虎门新湾。

图：“深蛇 1156”事故后的情况
